DIAGNÓSTICO DE PATOLOGIAS E PLANO DE MANUTENÇÃO: ESTUDO DE CASO DA RODOVIA RN-263

Leonardo Bruno Morais Vieira da Silva (1); Gerbeson Carlos Batista Dantas (1); Pablo Niro Cavalcante Filho (2); Andrea Saraiva de Oliveira (3);

Universidade Federal Rural do Semi-Árido, leobruno_@live.com, gerbeson_dantas@hotmail.com, pabloniro2@hotmail.com, andrea.saraiva@ufersa.edu.br

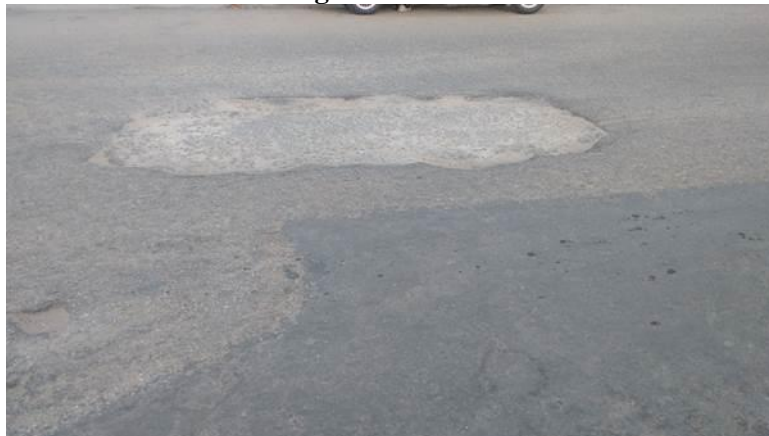
Figura 2 - Panela

A panela foi à manifestação patológica mais presente nos segmentos. Tal patologia diminui gravemente a qualidade do pavimento, que passa a sofrer com penetração da água para as suas subcamadas, desagregando-as e fazendo o pavimento perder sua função estrutural, entrando em colapso naquele ponto. Na figura 2 há um registro de um remendo feito de maneira inadequada que acabou gerando o surgimento de uma nova panela, a patologia acabou reincidindo.

Este tipo de patologia é o último estágio de patologias anteriores como fendas, trincas, afundamentos e o próprio desgaste. As panelas podem atingir camadas abaixo do revestimento, tendo como a chuva um fator agravante do stripping (presença de água em trincas que penetram as camadas estruturantes do pavimento). Essa manifestação patológica prejudica o tráfego dos veículos já que os motoristas precisam passar com velocidade reduzida para não prejudicar o veículo.

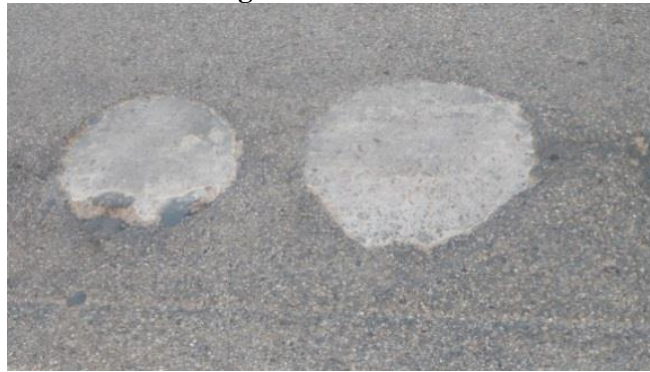
Figura 3 - Remendo

As remendas por sua vez consistem em desníveis ao longo da rodovia, causando desconforto ao motorista. Feito de maneira incorreta, os remendos não cessam a permanência da patologia, que pode evoluir para uma panela. Durante o trecho foi observado o uso de cimento para remendos, o que mostra total falta de conhecimento por parte dos responsáveis. Ao utilizar um material diferente do pavimento não haverá ligação entre os mesmos, gerando fissuras que podem evoluir para trincar ou novas panelas, como ilustrado na figura 3.

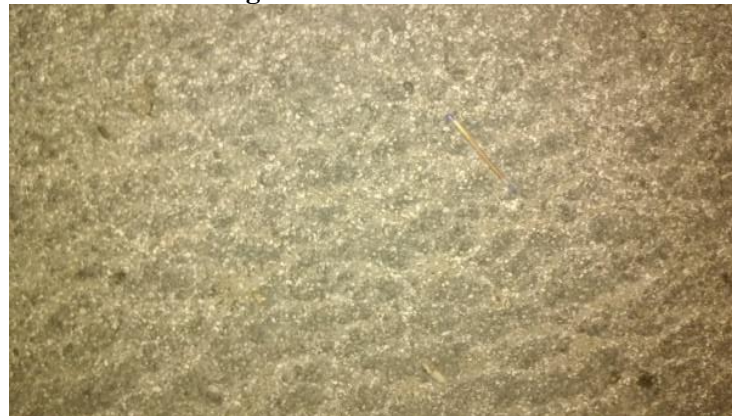
Figura 4: Couro de Jacaré

O esforço de frenagem e aceleração próximo a lombadas provocou a repetição de um tipo de manifestação patológica em todos estes instrumentos de desaceleração, o couro de jacaré, como na figura 4.

Este tipo de patologia ocorre quando há multiplas fendas/trincas em uma pequena região, similar ao couro de um jacaré. A incidência por conta do tráfego de veículos próximo a lombadas ocorre de maneira já esperada, porém há de se atentar os responsáveis para a devida manutenção, pois evoluindo podem surgir panelas próximo as lombadas.

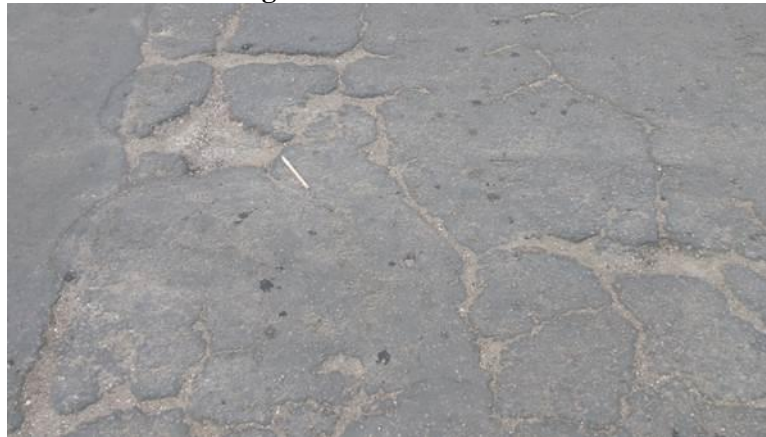
Figura 5: Couro de Jacaré

A figura 5 ilustra também o surgimento de trincas do tipo couro de jacaré, neste caso foi observado sua ocorrência em um local de grande movimentação, próximo a mercados, podendo ser explicado seu surgimento baseado no alto tráfego e veículos pesados trafegando na região.

Como se pôde observa pela figura, não havia sido feito nenhum reparo e a trinca já evolui em certos pontos dando surgimento a panelas no local.

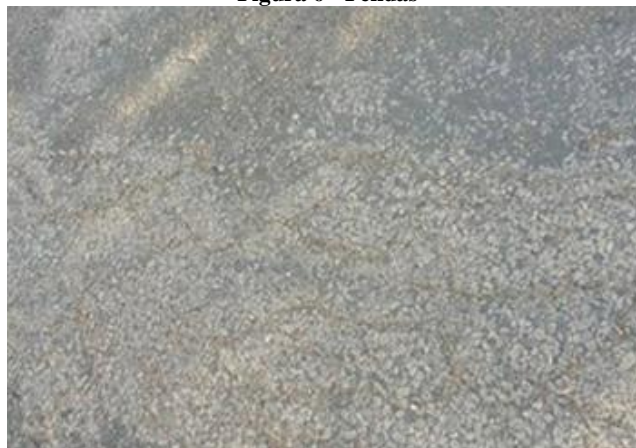
Figura 6 - Fendas

Também foi analisado que em certos trechos havia presenças de fendas. As fendas são diferenciadas das trincas pois são vistas apenas a menos de 1 metro a olho nu, figura 6.

A ocorrência de fendas é uma forma de degradação mais frequente nos pavimentos flexíveis. Sua causa se dá principalmente pela fadiga dos materiais utilizados nas camadas betuminosas, devido à tração por flexão dessas camadas de forma repetida com a passagem de carga dos veículos. Quando ocorre a evolução das fendas, diz-se ocorrer a reflexão ou propagação de fendas.

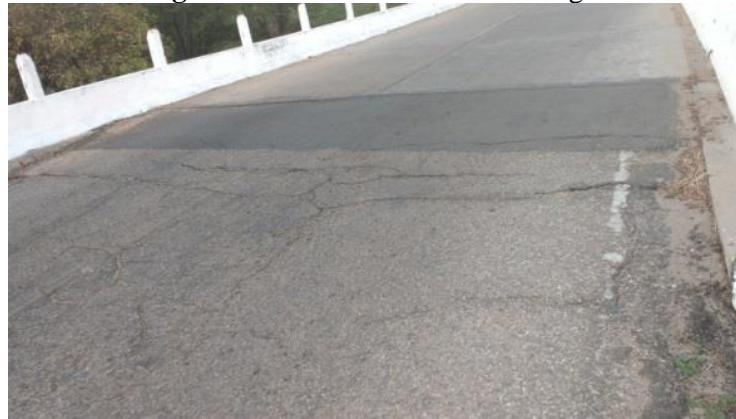
Figura 7 – Trincas Transversais Longas

No trecho analisado há uma ponte, por volta do 3 km estudado. Um ponto importante é que a ponte está a uma altura acima da rodovia, o que explica o surgimento de trincas transversais nos pontos de ligação da ponte com a rodovia, figura 7.

São formadas devido à reflexão de juntas ou de trincas subjacentes ou retração do revestimento asfáltico. A desagregação dos bordos dá início à evolução da trinca, seguindo com a penetração de água e enfraquecimento das camadas inferiores.
