OBSERVÂNCIA DA NR-18 EM ÁREAS DE VIVÊNCIA DE OBRAS EM NATAL-RN

Êmele Rádna Rodrigues do Vale ¹

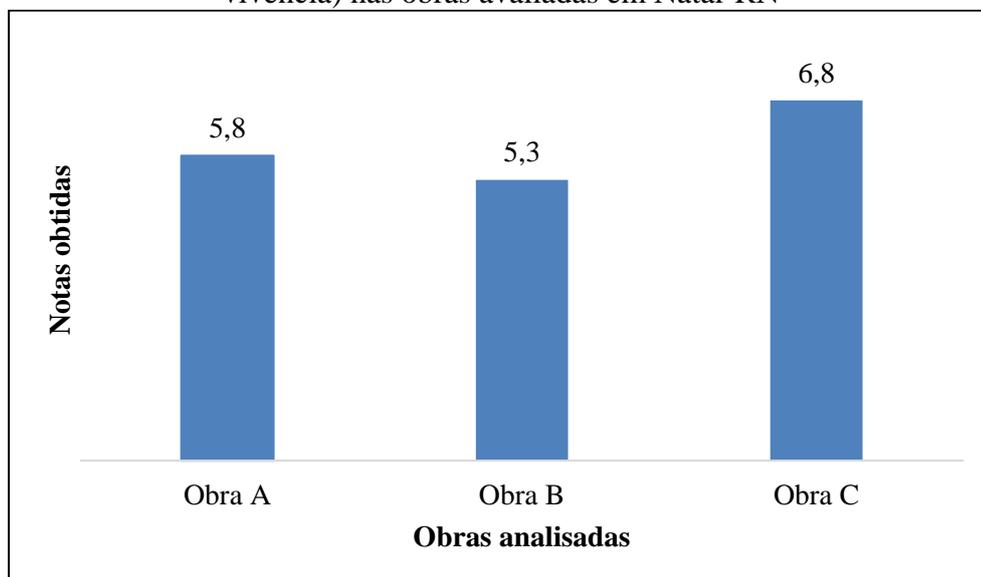
Figura 2 – Notas médias gerais obtidas em relação ao cumprimento da NR-18 (áreas de vivência) nas obras avaliadas em Natal-RN

A não observância dos requisitos necessários nas áreas de vivência de obras explanados na NR-18 é fruto, muitas vezes, da negligência e da falta de conhecimento das empresas e colaboradores. Houve alegações de que atender à norma requer elevado custo e dificulta a atividade laboral, ou seja, há carência de compreensão da importância da estrutura física na prevenção de acidentes e doenças do trabalho. As notas médias gerais obtidas pelos canteiros de obras analisados são apresentadas na Figura 2.

A maior nota obtida nas obras avaliadas foi de 6,8. Ou seja, a empresa de melhor desempenho, atende apenas 68% das exigências impostas pela NR-18.

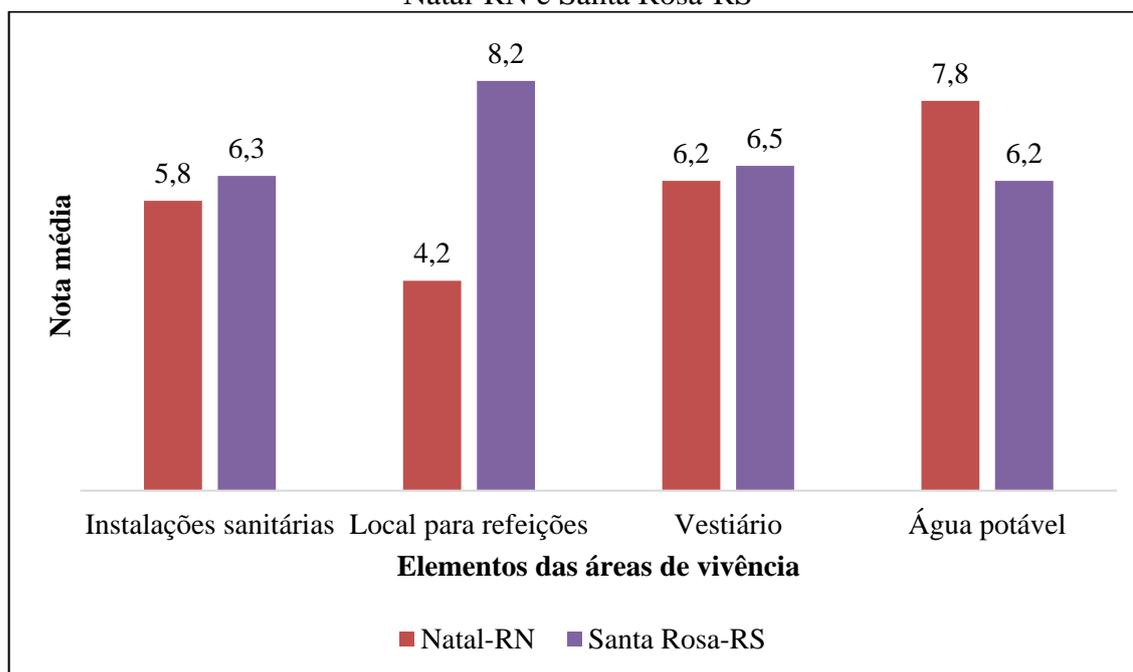
Figura 3 – Distribuição das notas médias nas categorias das áreas de vivência de obras em Natal-RN e Santa Rosa-RS

Observa-se que as obras dos dois municípios apresentaram desempenho semelhantes nos elementos “instalações sanitárias” (5,8 e 6,3) e “vestiário” (6,2 e 6,5). Contudo, em relação ao local de refeição, Santa Rosa-RS obteve melhor nota, 8,2, enquanto Natal-RN, apenas 4,2. Já em relação ao elemento “água potável”, as obras avaliadas em Natal-RN obtiveram melhor nota que as de Santa Rosa-RS, 7,8 contra 6,2.
