II CONEPETRO
II CONGRESSO NACIONAL DE ENGENHARIA DE

O LEGADO DO ACIDENTE DE PIPER ALPHA: UMA ANÁLISE DO RELATÓRIO DE CULLEN (1991)

Amanda Miranda Lima¹; Carlos Roberto Conceição Meireles Junior¹; Licianne Pimentel Santa Rosa²

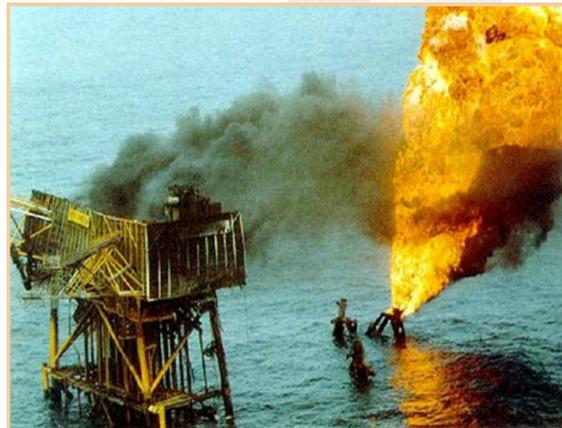
Em 6 de julho de 1988, um vazamento de condensado de gás gerou uma grande explosão sobre a plataforma de Piper Alpha ocasionando um incêndio e impossibilitando o acesso ao centro de comunicação. Devido ao

calor gerado pela primeira explosão houve um rompimento da linha principal do óleo que conduzia o gás das plataformas que estavam conectadas a Piper Alpha e com isso, em menos de 60 minutos a mesma encontrava-se totalmente destruída e o incêndio fora de controle. A segunda explosão acarretou um incêndio de maior proporção, devido a ruptura do *rise* da plataforma Tartan que continuava a bombear o gás para Piper Alpha, com isso 167 colaboradores foram a óbito e 62 sobreviveram (PAULA, 2013).

Figura 2: Piper Alpha em chamas (PAULA,2013)

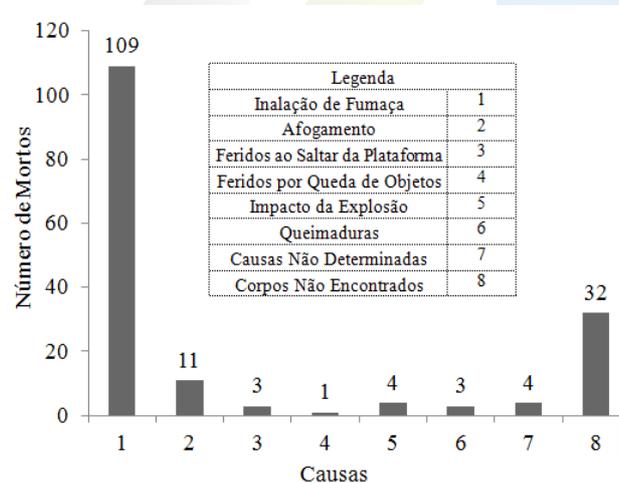
O que mais despertou a atenção do mundo no acidente de Piper Alpha foi a quantidade de mortos. Tendo em vista essa quantidade de mortes, a Figura 3 representa uma relação entre o número de mortos e a causa das mortes. Percebe-se que a maioria dos mortos, 109, foram devido a inalação fumaça proveniente da explosão, seguido do afogamento, este está associado ao não conhecimento das rotas de fuga.

Figura 3: Relação entre causas e número de mortos
