## O LEGADO DO ACIDENTE DE PIPER ALPHA

### RESUMO

## II CONEPETRO

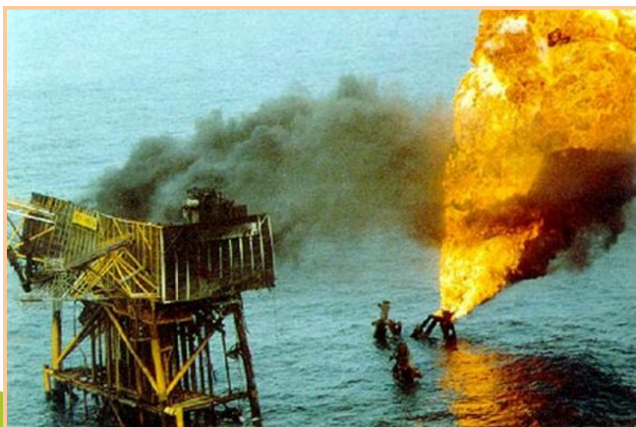
Figura 2: Piper Alpha em chamas(PAULA,2013)

Como se pode notar na Figura 2, a plataforma Piper Alpha, que transportava óleo para a refinaria Flotta, tinha 4 *rises* de interligação: as plataformas Tartan, Claymore que bombeavam óleo e plataforma de tratamento do gás MCP-01, que transportava o gás para a St.Fergus.

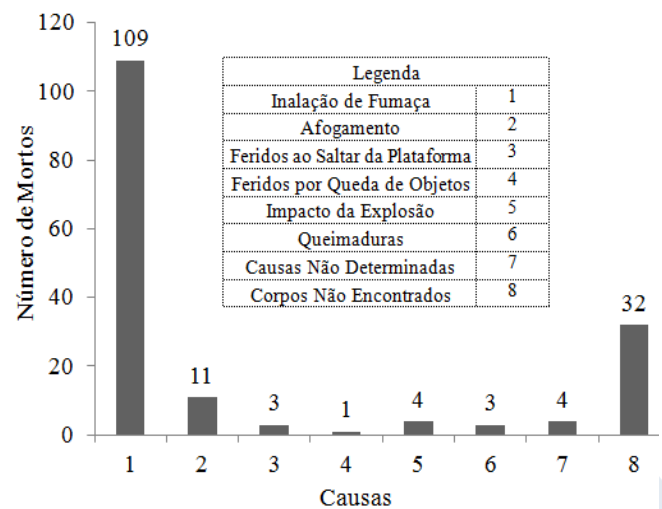
quantidade de mortos. Tendo em vista essa quantidade de mortes, a Figura 3 representa uma relação entre o número de mortos e a causa das mortes. Percebe-se que a maioria dos mortos, 109, foram devido a inalação de fumaça proveniente da explosão, seguido do afogamento, este está associado ao não conhecimento das rotas de fuga.

Figura 3: Relação entre causas e número de mortos
