## ACESSIBILIDADE DOS EDIFÍCIOS DAS ESCOLAS MUNICIPAIS DE MONTEIRO- PB

### RESUMO

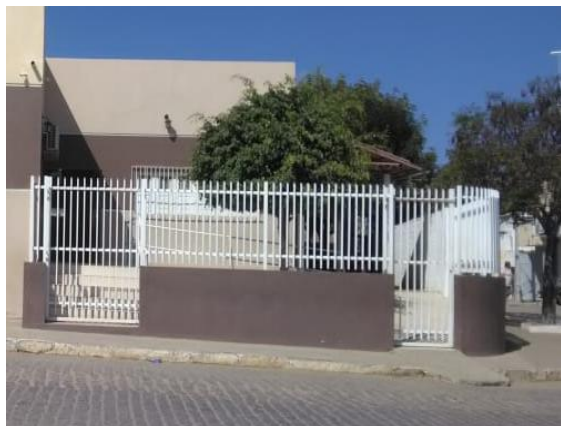
A escola I apresentou um resultado de 71% de desconformidade e 29% de conformidade como mostra o gráfico 1, tal resultado se deu devido ao quesitos das rotas “Acesso à Edificação” e “Acesso às Salas”, os acessos não eram nada acessíveis, pois logo na entrada da escola os portões eram inversamente proporcionais, onde o maior portão levava para as escadas enquanto o menor para rampa, ela por sua vez tinha uma inclinação que excedia a descrita na norma, o que impedia um cadeirante de subir, sem o auxílio de outra pessoa. A porta de entrada da escola não tinha a abertura exigida em norma, a entrada da sala da direção tinha um batente alto que impedia a entrada de um cadeirante, não tinha sinalização tátil e visual em nenhum dos cômodos, essas desconformidades podem ser vistas respectivamente nas Figuras 1,2,3 e 4. Os itens que apresentaram mais conformidades foram “Circulação Interna e Circulação Vertical” onde os corredores tinham largura exigida em norma, os pisos eram antiderrapantes, a rampa tinha corrimão e guarda-corpo em uma parte, a escada tinha a

Figura 1-Portões de Entrada da Escola: Escola I

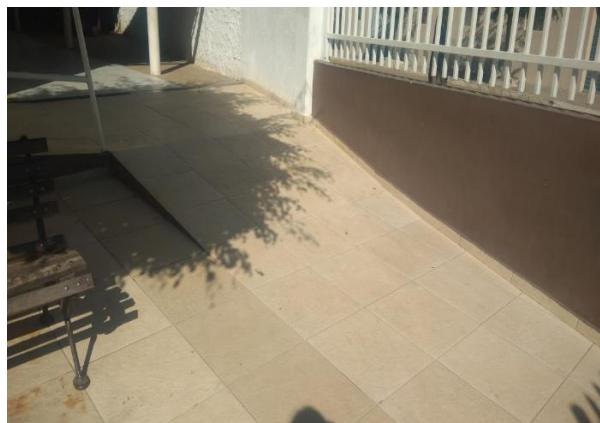
Figura 2- Rampa de Entrada: Escola I

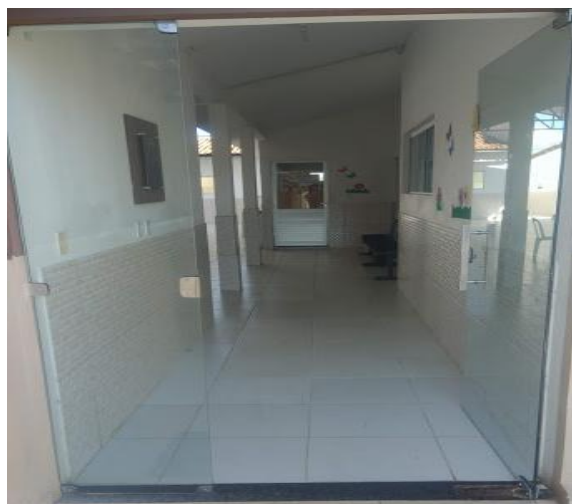
Figura 3- Abertura da Porta de Entrada da Escola:  
Escola

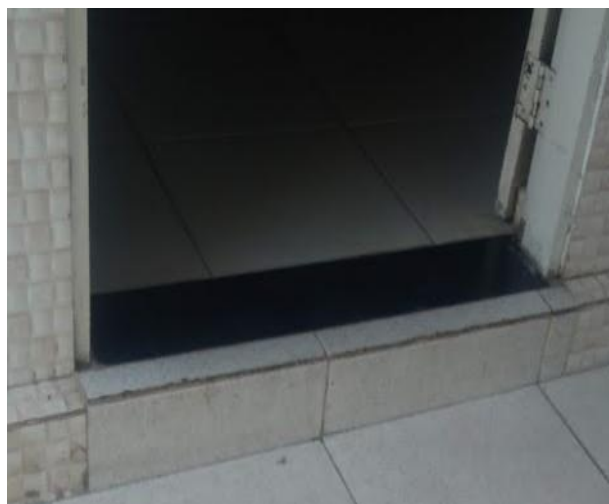
Figura 4- Batente da Porta da Sala de Direção:  
Escola I

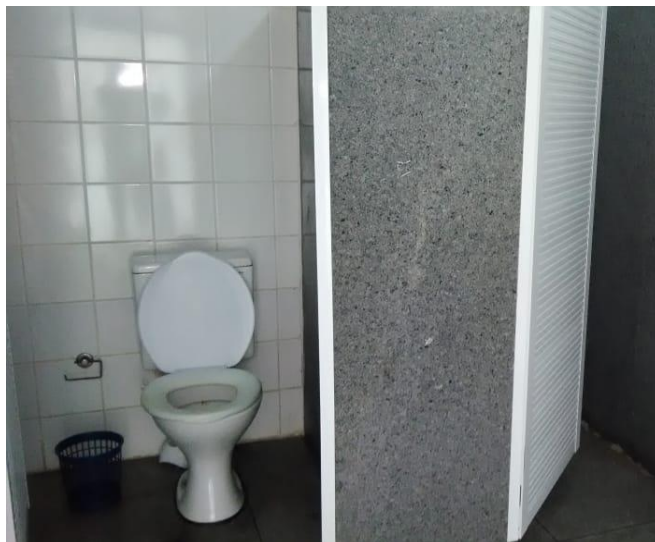
A escola II apresentou um percentual de não conformidade de 72% dos requisitos e apenas 28% em conformidade como mostra o gráfico 1. Os requisitos com maior desconformidade foram os banheiros, pois não havia nenhum reservado para portadores de necessidades especiais e nos que havia não possuía barras de apoio na parede, nem sinalização tátil e visual no lado externo informando o ambiente, as portas de acesso não estavam de acordo com a norma o que impossibilitava até a entrada de um cadeirante de tão estreitas que eram, essas desconformidades podem ser vistas na Figura 5 e 6. Já os itens que apresentaram melhor resultado foram “Calçadas e Circulação Vertical” onde o piso era

Figura 5- Portas dos banheiros e a falta de barras de apoio: Escola II

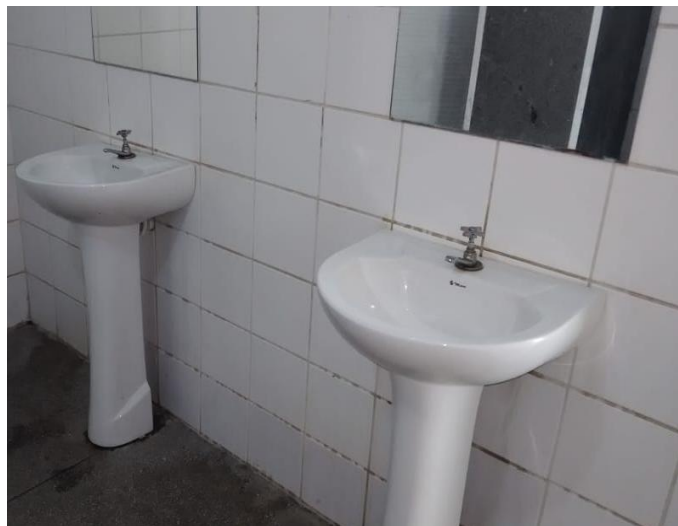
Figura 6- Lavatório sem barra de apoio: Escola II

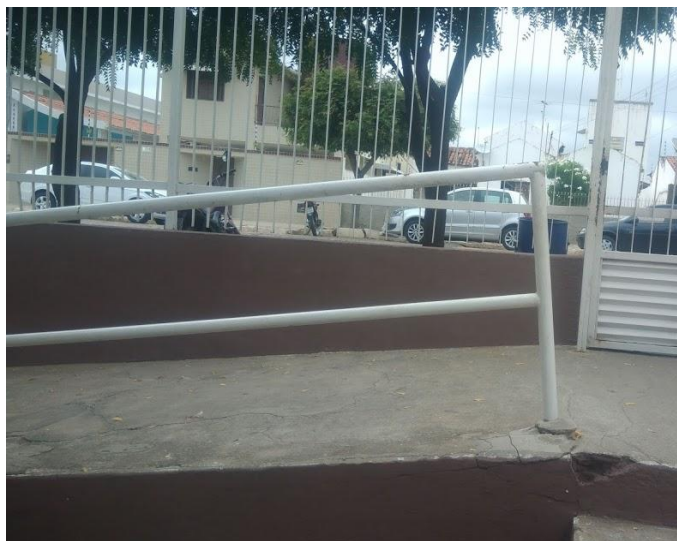
A escola III apresentou 69% de desconformidade e 31% de conformidade como mostra o gráfico 1, foi o item “Circulação Vertical” e “Estacionamento” que apresentou maior desconformidades, as rampas tinham corrimão contudo o mesmo estava com a base solta o que era um risco para quem a utilizava mostrando a falta de manutenção, as escadas da chegada da escola não tinham corrimão e nem estava de acordo com nenhum quesito da norma, na entrada da escola tinha piso tátil de alerta na rampa, porém estava completamente solto. A escola tinha um estacionamento, contudo não tinha nenhuma vaga reservada para deficientes, nem rampas para eliminar os desníveis até a edificação, nem possuía nenhum tipo de sinalização, essas desconformidades podem ser vistas respectivamente nas Figuras 7, 8, 9 e 10. O item que apresentaram maior conformidade foi “Acesso a Edificação” onde todos os acessos são acessíveis, o piso era antiderrapante e a rampa tinha a largura e inclinação exigida em norma.

Figura 1- Rampa com a Base Solta: Escola III

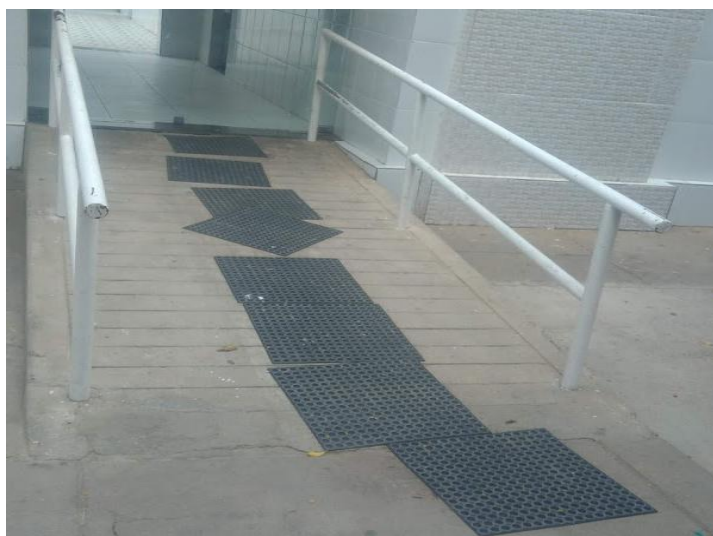
Figura 3- Piso Tátil de Aleta Solto: Escola III

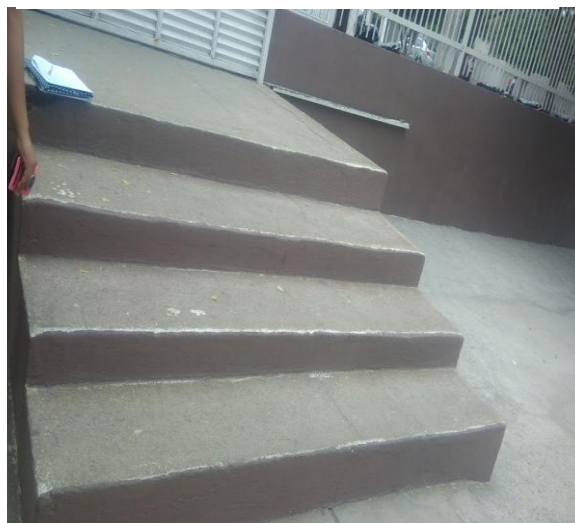
Figura 2- Escada sem Nenhum Tipo de Proteção: Escola III

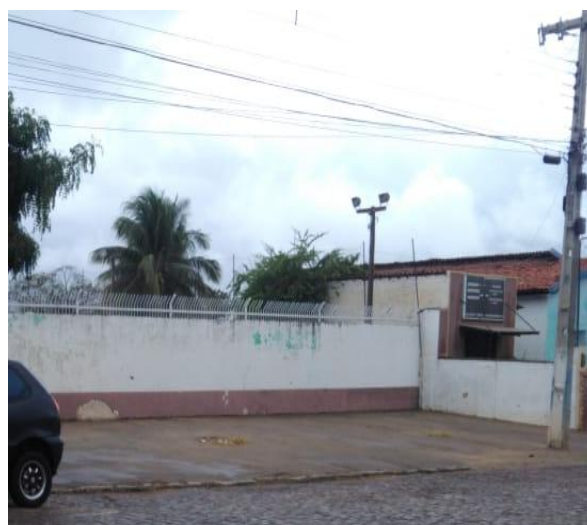
Figura 4- Estacionamento: Escola III

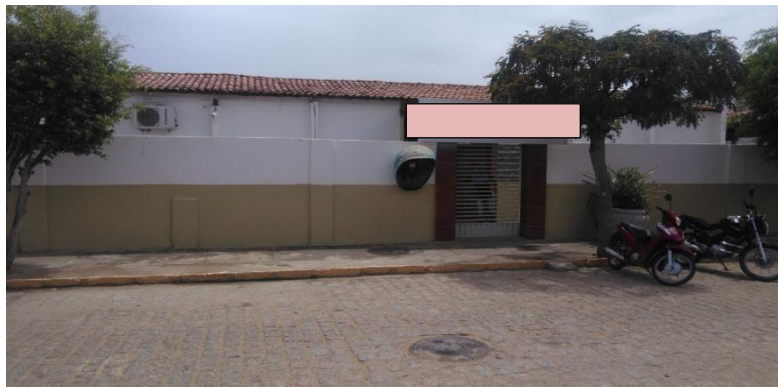
A escola IV apresentou um resultado de 67% de desconformidades e 33% de conformidade como é exposto no gráfico 1, o item “Calçada” foi o que apresentou maior desconformidade, a mesma tinha uma rampa distante da entrada da escola, onde não tinha a inclinação exigida em norma, para que um cadeirante tivesse acesso, tinha plantas que atrapalhava a passagem e não tinha nenhum tipo de sinalização. Outra desconformidade era a porta de entrada das salas de aula, que eram muito estreitas não tendo a largura especificada em norma essas desconformidades podem ser vistas respectivamente nas Figuras 11 e 12 e 13. Já o item que

Figura 5- Calçada de Escola: Escola IV

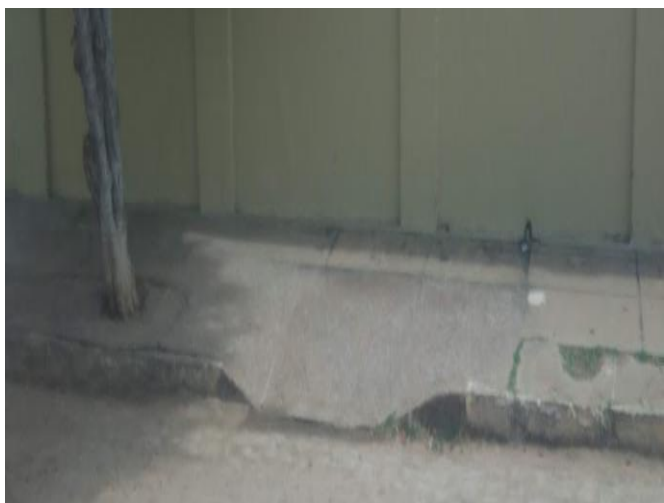
Figura 7- Rampa de Acesso a Calçada: Escola IV

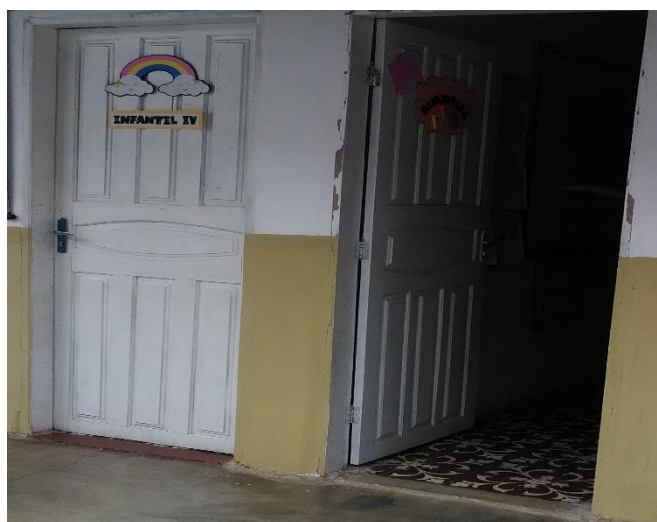
Figura 6- Porta de Entrada das Salas de Aula:

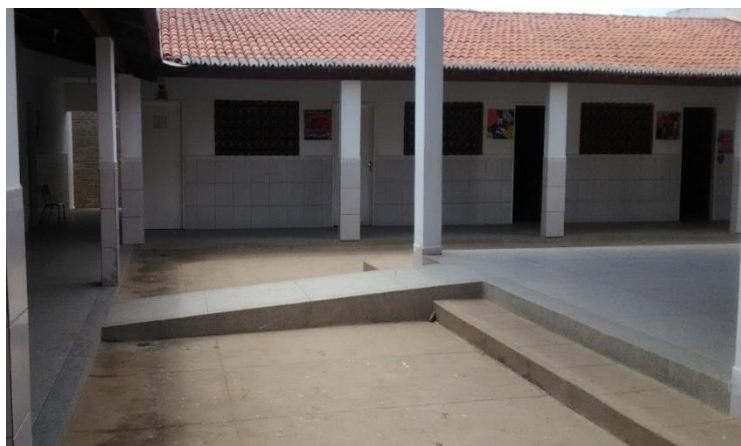
Na escola V o resultado foi 63% de desconformidade e 37% de conformidade de acordo com o gráfico 1, o item com maior desconformidade foi “Circulação Vertical” a escola tinha rampas que facilitavam a movimentação dos alunos com mobilidade reduzida, contudo as mesmas não tinham corrimão, nem nenhum tipo de sinalização, essas desconformidades podem ser vistas respectivamente

Figura 8- Rampas de Acesso aos Cômodos da Escola: Escola V

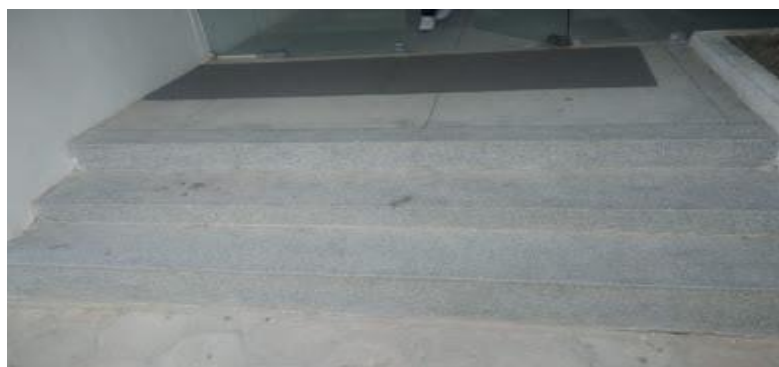
A escola VI apresentou 59% de desconformidade e 41% de conformidade de acordo com o gráfico 1, o item com mais desconformidades foi o item “Circulação Vertical” onde todas as escadas da escola não tinham corrimão, nem guarda corpo e nenhum tipo de sinalização como pode ser visto na Figura 15. O item com maior conformidade foi “Banheiros” reservados para portadores de necessidades especiais, possuía barras e tinha largura especificada em norma, o mesmo foi o que possuía quesitos de acordo com a norma dos sete visitados.

Figura 9- Uma das Escadas da Escola: Escola VI

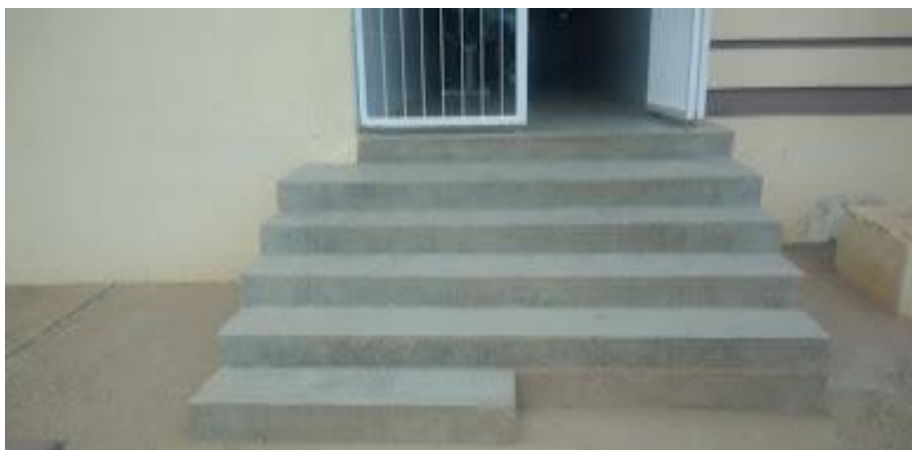
A escola VII foi a que apresentou menor desconformidade de 55% e 45% de conformidade, o item com mais desconformidade foi “Escadas”, que não tinha nenhum tipo de corrimão, nem guarda corpo como é mostrado na Figura 16, os demais itens estavam em conformidade com as

Figura 10- Escadas da Entrada da Escola: Escola VII
