INSPEÇÃO E RECUPERAÇÃO DE ESTRUTURAS DE CONCRETO ARMADO: ESTUDO DE CASO DA ESCOLA POLITÉCNICA DE PERNAMBUCO

O edifício está situado na Rua Benfica, 455, no bairro da Madalena, em Recife-PE, edificação onde está instalada a biblioteca da Escola Politécnica da Universidade de Pernambuco, representada como Bloco H.

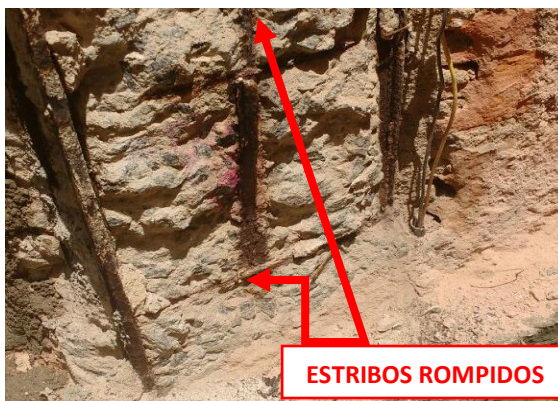
A princípio encontrou-se armaduras em estado avançado de deterioração, com presença de estribos rompidos (Figura 2). Para verificar a causa da corrosão das armaduras, realizou-se a retirada do revestimento e do cobrimento de concreto dos pilares para a realização dos ensaios.

Figura 2: Pilar com detalhe de corrosão acentuada e estribos rompidos

O procedimento executivo foi iniciado com a limpeza e demarcação da área, criando uma superfície aderente, bem como a eliminação de componentes estruturais deteriorados e apicoamento da região delimitando-a com arestas retas. Em seguida, as armaduras atingidas pelas manifestações corrosivas foram deixadas livres cerca de 2 (dois) centímetros em todo seu contorno permitindo que a limpeza das ferragens pudesse ser feita, bem como a aplicação do produto inibidor de corrosão. Além disso os estribos que haviam sido rompidos pela ação da corrosão foram devidamente recuperados. A recomposição do pilar foi executada com o auxílio de formas em duas etapas de grauteamento. A primeira preenchendo a parte inferior da área afetada e em seguida completando o reparo. Por fim, após recuperados, os pilares receberam uma pintura e retomaram, estética e estruturalmente, ao formato original (Figura 8).

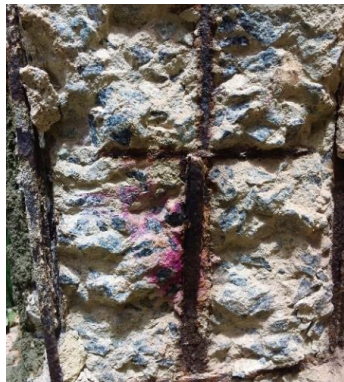
Pode-se perceber que toda a superfície do concreto apresentou aspecto incolor, o que indica o pH abaixo de 12, característico da falta de alcalinidade. Isso significa que o dióxido de carbono (CO_2) esteve em contato com estrutura atingido o interior do concreto, e assim, expondo a armadura a corrosão por carbonatação (Figura 6).

Figura 6: Coloração vermelho carmim, característico de concreto com pH alcalino.

No que diz respeito aos objetivos buscados por este trabalho foi possível concluir, através dos ensaios realizados no Bloco H da Escola Politécnica de Pernambuco, que o concreto se apresenta totalmente carbonatado, o que justifica a corrosão generalizada e severa nas armaduras; a estrutura não apresenta presença de cloretos livres, devido a não estar tão próxima do mar e, ao mesmo tempo, estar protegida pelas edificações em seu entorno.

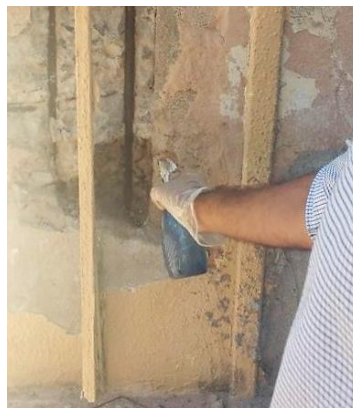
Como é possível perceber na Figura 7, não se identificou a presença de contaminação por cloretos na estrutura, após os procedimentos, foi identificado apenas um precipitado marrom característico da presença de cloreto combinados.

Figura 7: Coloração marrom, característico de cloretos combinados.

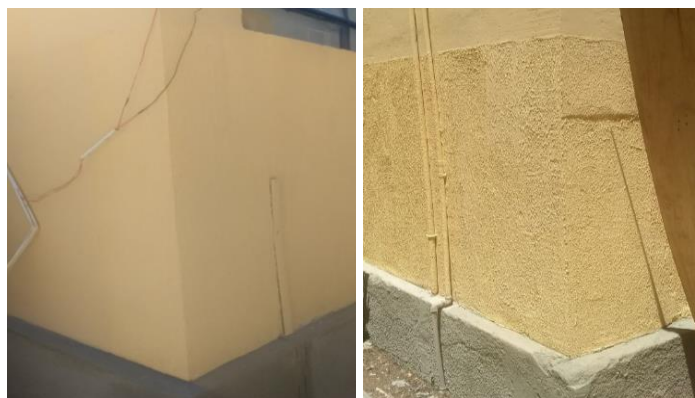
Figura 8: Pilar 1 e 2 recuperado

Tomando como base as informações coletadas através dos ensaios realizados, foi decidido o formato de recuperação estrutural dos pilares a ser executado. No primeiro momento definiu-se Graute como o material cimentício a ser utilizado, devido ao seu bom desempenho e fluidez, podendo ser comparado ao concreto auto adensável pois, apesar de possuírem agregados com tamanhos diferentes, ambos possuem consistência capaz de dispensar vibrações, conforme Revista Técnica (2006).
