MAPEAMENTO, DIAGNÓSTICO E SOLUÇÕES DE MANIFESTAÇÕES PATOLÓGICAS EM EDIFÍCIO HISTÓRICO. ESTUDO DE CASO: CASARÃO DA FAZENDA MAQUINÉ, ARARUNA – PB

Pela necessidade de preservar um importante patrimônio histórico da cidade de Araruna/PB, o presente trabalho objetiva promover o levantamento e análise das principais manifestações patológicas que acometem a “Casa Grande” da fazenda Maquiné, situado na zona rural da cidade de Araruna, e propor as soluções para cada anomalia encontrada.

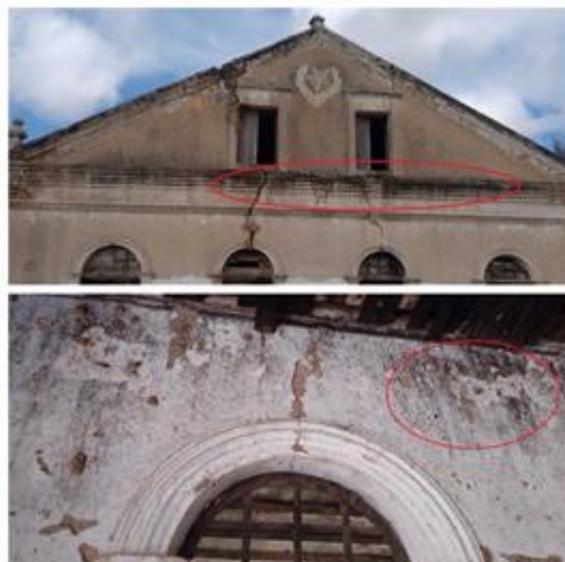
Na figura abaixo, observa-se que tanto a parede externa e interna apresenta mancha escura e clara esbranquiçada, respectivamente. Por trata-se de uma área desativada há anos e sem manutenção, geralmente estas manifestações são ocasionados por infiltrações de água, podendo também estar associadas à desagregação do revestimento e falta de impermeabilização. O Quadro 1 apresenta as possíveis causas e a solução a ser tomada para remoção da patologia em questão.

Figura 2: Manchas escuras e claras esbranquiçadas

MANIFESTAÇÃO PATOLÓGICA	CAUSAS	SOLUÇÕES
Manchas ou Bolor	<ul style="list-style-type: none"> • Desenvolvimento de fungos devido à presença de umidade e compostos orgânicos (como fezes de pássaros) • Infiltrações de água, podendo também estar associadas à desagregação do revestimento ou deslocamentos. 	<ul style="list-style-type: none"> • Para solucionar estes problemas será preciso descascar todo o revestimento degradado, refazê-lo com aplicação prévia de produtos impermeabilizantes misturados à massa e pintura acrílica para cada área em questão.
Destacamento de argamassa	<ul style="list-style-type: none"> • Variações higrotérmicas e de temperatura; • Ausência de interface aderente (chapisco); • Assentamento sobre superfície contaminada. 	<ul style="list-style-type: none"> • Executar limpeza na base e aplicar impermeabilizante. • Prosseguir com aplicação de chapisco (traço 1:2) com aditivo adesivo e espessura 4mm e, por último, a camada de massa única com traço 1:2:8 (cimento:cal:areia)

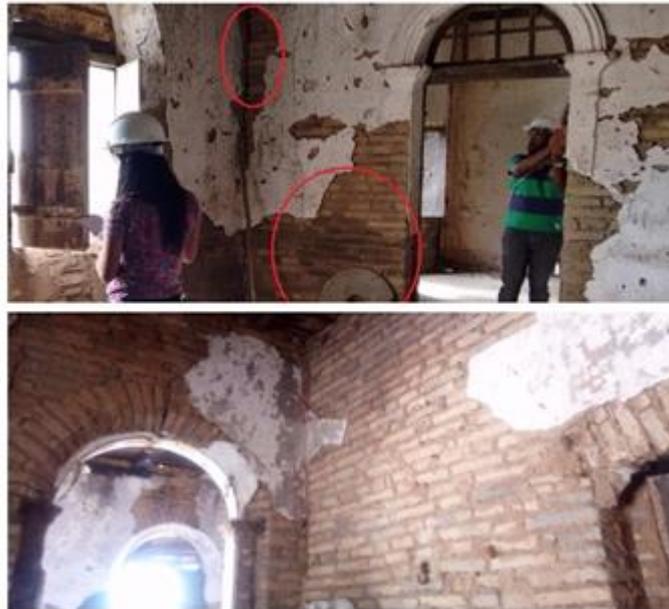
Na Figura 3, nota-se que ocorreu um destacamento da argamassa acentuado na parte interna da edificação, podendo ter sido provocado pela instabilidade do suporte, variações de temperatura, ausência de assentamento e emprego de material de acabamento de baixa capacidade mecânica e física. O Quadro 1 apresenta as possíveis causas e a solução a ser tomada para remoção da patologia em questão.

Figura 3: Destacamento de argamassa

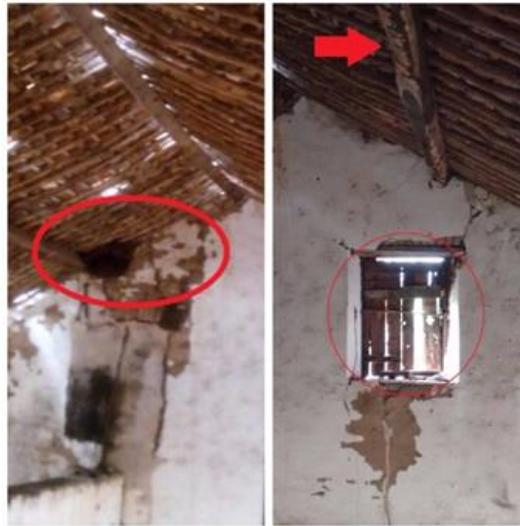
Figura 4: Principais anomalias do madeiramento

Na Figura 4, nota-se no madeiramento a existência de uma grande proliferação de cupins, que danificam a madeira, diminuindo a espessura de caibro, ripas e afins modificando a resistência da estrutura. Apesar da edificação, aparentemente, possuir madeira de boa qualidade, comprovado pela manutenção do lastro que serve de base para o sótão e a escadaria que une os dois pavimentos, em um estado de conservação razoável, observa-se um desgaste principalmente nas janelas e portas localizadas nas paredes que não contam com a proteção de beiral, ou seja, além da umidade intrínseca do ambiente a água das precipitações atingem diretamente. O Quadro 1 apresenta as possíveis causas e a solução a ser tomada para remoção da patologia em questão.

A degradação da madeira afeta diretamente o piso do sótão e o telhado. No sótão, do madeiramento restante cerca de 50 %, equivalente a 55,2 m², está em estado de extrema precariedade, com tabulas quebradas e podres. A cobertura precisa de substituição do madeiramento em quase toda sua totalidade, esta não foi incluída no cálculo de áreas afetadas, uma vez que a quantificação resumiu-se a parte interna da casa.

<p>Degradação da madeira</p>	<ul style="list-style-type: none"> • Sensível ao meio ambiente; • Vulnerável aos agentes externos; • Alterações das características física e química. 	<ul style="list-style-type: none"> • Controle de cupins, através da aplicação de inseticidas solventes aplicados nas áreas atingidas; • Substituição de algumas partes da cobertura e esquadrias.
<p>Fissuras, trincas e rachaduras.</p>	<ul style="list-style-type: none"> • Recalques diferenciais; • Variações térmicas; • Falta de amarração das alvenarias podem ter causado as fissuras nesses locais; • Envelhecimento e degradação natural da estrutura. 	<ul style="list-style-type: none"> • Colocação de vergas e contravergas de concreto armado; • Aplicação de produtos flexíveis, como selantes elásticos. • Reforço estrutural para prevenir a expansão das aberturas, através de pilares e vigas de amarração sobre as paredes.

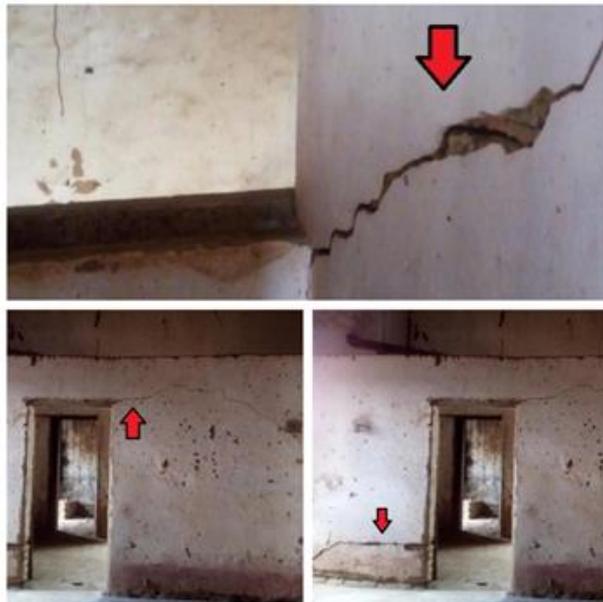
A edificação apresenta uma quantidade considerável de fissuras, espalhadas por todos os cômodos, principalmente nas partes superiores das portas e janelas, esses pontos se caracterizam como pontos de concentração de cargas, ou seja, a tensão está sendo maior do que a estrutura pode suportar nesses locais, gerando as fissuras. Como mostra a Figura 5.

Figura 5: Fissuração em diferentes cômodos

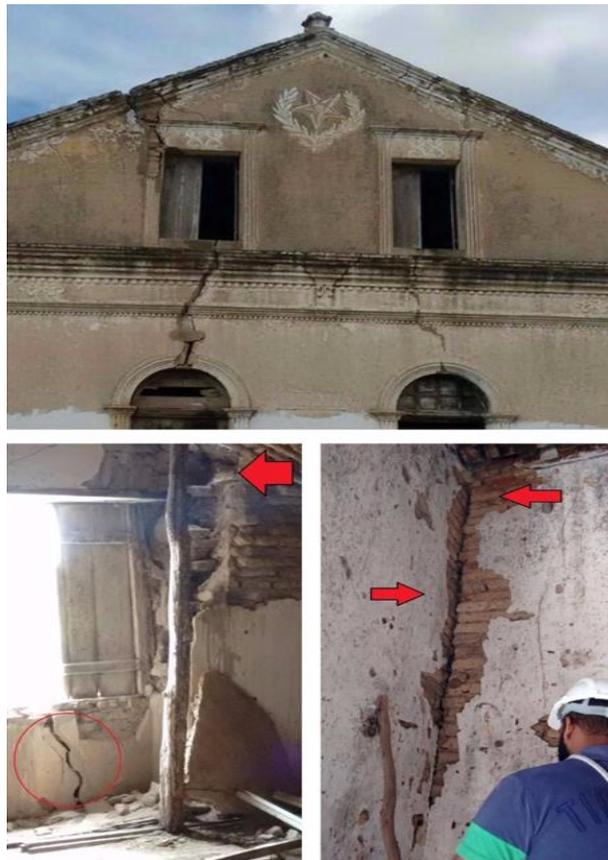
Figura 6: Principais rachaduras da "Casa grande"

Na Figura 6 estão dispostas as principais rachaduras da edificação, na parte de cima, está à imagem da fachada principal da construção, a qual apresenta uma rachadura que transpassa a parede chegando à parte interna do cômodo, mostrado abaixo, à esquerda. Observa-se que as rachaduras tem início nas quinas das janelas, justamente, onde existe uma maior concentração de tensões. Na parte superior, o sótão, nota-se a propagação da rachadura em 45° direcionada à verga da janela é visível à deformação estrutural mostrada pela rachadura, com a parede quase em ruínas, que provocou o desprendimento em bloco da argamassa, deixando os tijolos sem cobertura e potencializando a aparição de outras patologias. A parte mais à direita da figura mostra uma rachadura possivelmente causada pela má amarração entre paredes, dando a entender que as estruturas eram simplesmente escoradas umas nas outras e que com o passar do tempo houve uma deformação que levou a parede a se movimentar deixando exposto o espaço entre paredes, antes “escondido” pela argamassa, que se desprendeu após as deformações, e de menor dimensão. O Quadro 1 apresenta as possíveis causas e a solução a ser tomada para remoção da patologia em questão.

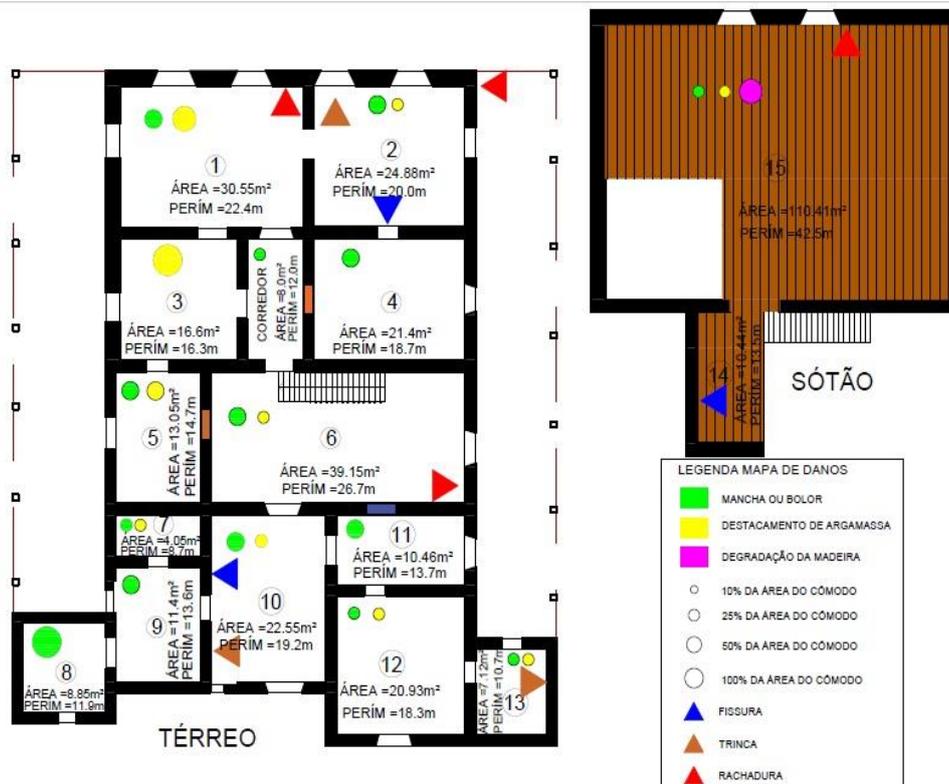
Figura 7: Mapa de danos do objeto de estudo

A partir da interpretação do mapa de danos foi possível quantificar as áreas afetadas por patologias, dentro do objeto de estudo. Estas anomalias atuam diretamente nas paredes do imóvel, portanto a percentagem de área afetada por elas, um total de 37 %, refere-se à área das paredes, calculada através do perímetro e pé direito de cada cômodo.
