MANIFESTAÇÕES PATOLÓGICAS NA CONSTRUÇÃO CIVIL - ESTUDO DE CASO

Daniel Pessanha de Queiroz ¹
Willian Oliveira Dias ²
Aarão Ferreira Lima Neto ³

Este trabalho visa identificar e determinar as possíveis origens das manifestações patológicas encontrada na edificação analisada, estabelecer recomendações e um plano de medidas para soluções destas problemáticas, de acordo com a (NBR 13752, 1996) e (NBR 5674, 1999). O estudo apresentou uma série de manifestações patológicas em decorrência do abandono da edificação. Erros de execução nos pilares. As vigas apresentam fissuras, desagregação do concreto, oxidação das armaduras. Lajes possuem infiltrações acarretando manchas, perca da camada inferior do concreto, oxidação das malhas de aço. Alvenarias com fissuras e rachadas devido a acomodação dos elementos estruturais sobre elas. Nota-se diversas anomalias na obra, sendo necessário a realização de uma série diligências, procedimentos e reparos debatidos ao longo deste trabalho para promover uma possível continuidade nesta construção.

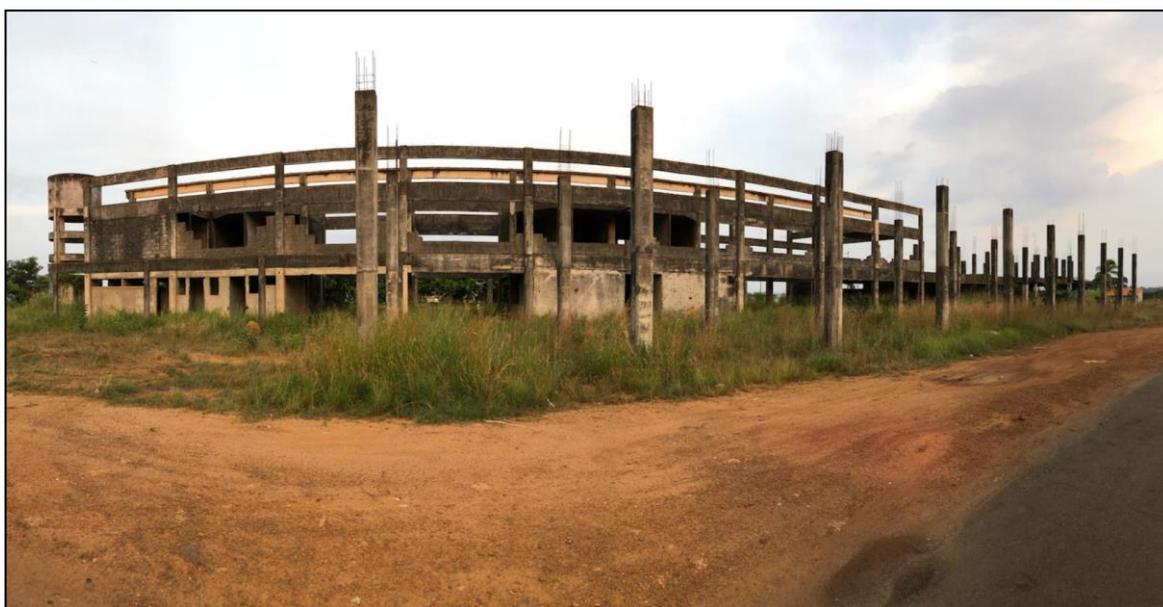
- Problemas: Externamente percebe-se que a estrutura possui forte degradação proveniente da exposição ao meio conforme Figura 2.

Fig. 2 - Visualização completa do empreendimento

- Causas: Abandono da edificação durante processo construtivo estrutural sem qualquer acabamento (telhado, ladrilhos, pintura e outros) que reduzisse a ação do meio (água no estado líquido, temperatura, gases e outros) causando intenso desgaste estético e estrutural.
- Correções: Realizar análise completa da obra acerca das manifestações patológicas existentes, propôr detalhadamente revitalizações e dar continuidade na construção do empreendimento.

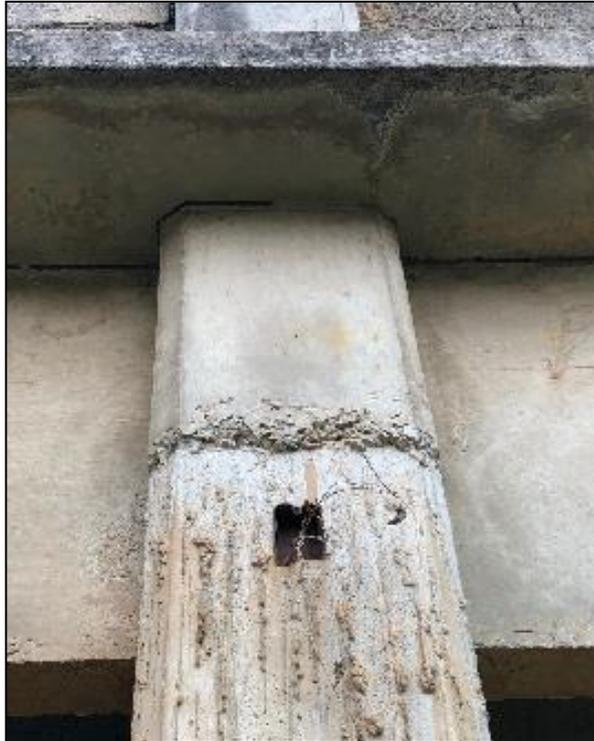
- Problemas: Percebe-se que alguns pilares possuem descontinuidade devido a ausência de retilinidade (Figura 3), entretanto não apresentam fissuras, esmagamento do concreto e outras manifestações patológicas.

Fig. 3 - Descontinuidado no pilar devido a ausência de retilinidade

- Causas: Erro no processo construtivo proveniente do desalinhamento e/ou falta de engastamento adequado das formas, que durante a concretagem causa expansão da mesma.
- Prevenções e correções: Realizar acompanhamento no processo de montagem das formas, averiguar as suas condições e posicionamentos com relação ao pavimento anterior. E após o erro de execução deve-se analisar a influência da descontinuidade na estrutura, se essa falha acarreta ou não riscos a edificação, e se possível realizar o alinhamento do elemento estrutural através da técnica de emcamisamento, se atentando ao devido escoramento da estrutura.

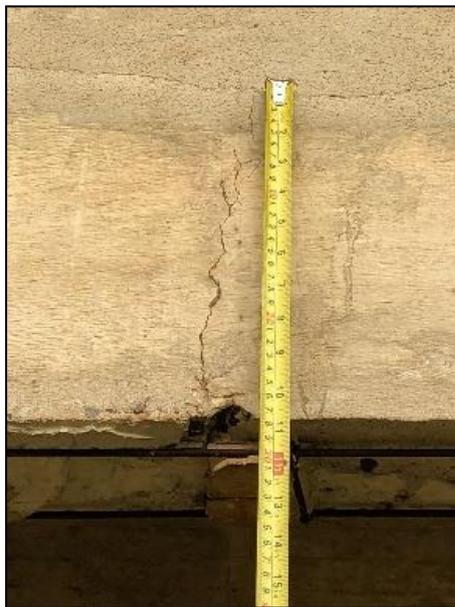
- Problemas: Tendo como base a classificação da norma de Inspeção Predial - IBAPE/SP 2002 as vigas possuem diversas rachaduras com comprimento aproximado de 30 cm e abertura de 1,5 mm situadas na vertical abaixo da linha neutra região

sujeita a esforços de flexão (Figura 4). Perca do combrimento na parte inferior e lateral das vigas, exposição e oxidação das armaduras positivas e de cisalhamento (Figuras 5 e 6).

Fig. 4 - Fissuras verticais nas vigas

- Causas: Ausência de manutenção, deterioração, perda do cobrimento e oxidação das armaduras, são fatores que acarretam a perda de resistência do elemento e a aparição das rachaduras nas vigas.
- Correções: Deve-se realizar análise mais aprofundada acerca da quantidade de aço existe no interior da viga, verificar a resistência e solicição de projeto, e baseado nesses dados deve- executar se reforço estrutural economicamente viável, onde será feito remoção do que está desgastado e efetuar preenchimento necessário para suportar as solicições.

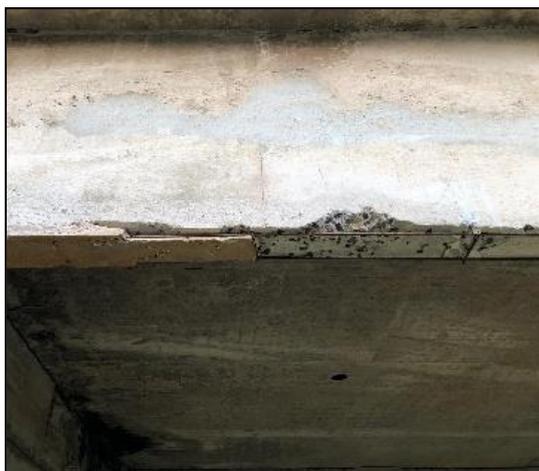
Fig. 5 - Perca do cobrimento inferior na viga, exposição e oxidação das armaduras positivas

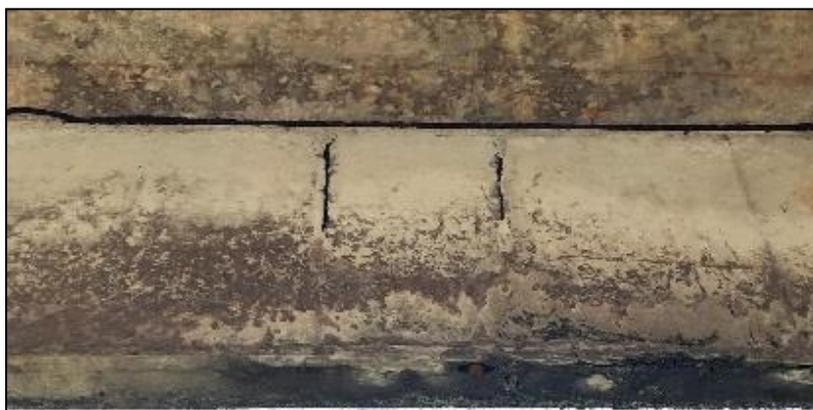
Fig. 6 - Perca do cobrimento lateral da viga, exposição e oxidação das armaduras de cisalhamento

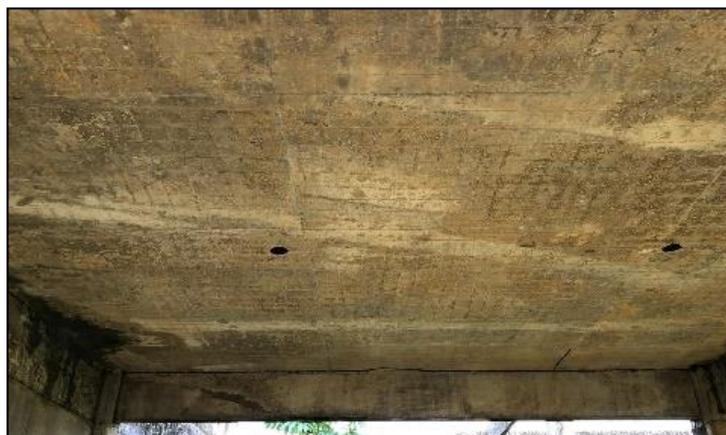
- Problemas: Dentre os elementos estruturais as lajes são os mais deteriorados, devido a forte ação do ambiente, com ênfase na água que fica empossada e se infiltra no elemento, causando manchas (Figura 7), oxidação das malhas de aço (Figura 8), descascação da parte inferior das lajes (Figura 9) e possivelmente redução significativa na resistência estrutural.

Fig. 7 - Manchas nas lajes e nas vigas

- Causas: A edificação não possui qualquer cobertura ou impermeabilização, estando sujeita a ataques físicos, químicos e biológicos de maneira facilitada.
- Correções: Finalizar a edificação reduzindo assim a sua exposição, realizar análise de resistência das lajes, efetuar o reforço estrutural necessário retirando os aços inservíveis, preencher a camada de concreto perdida do cobrimento.

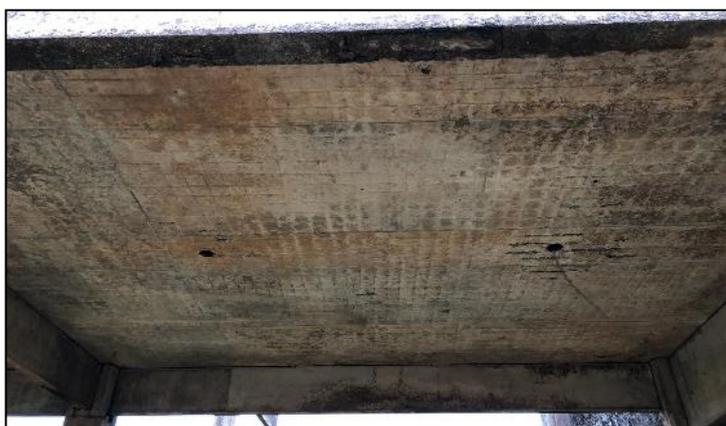
Fig. 8 - Exposição e oxidação das malhas de aço das lajes

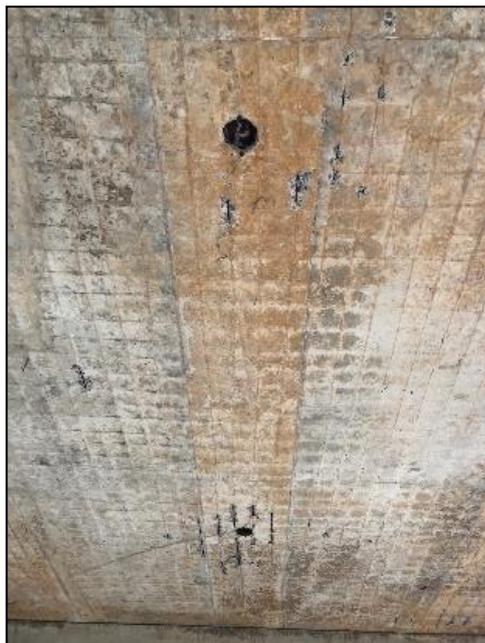
Fig. 9 - Desagregação do concreto da parte inferior da laje

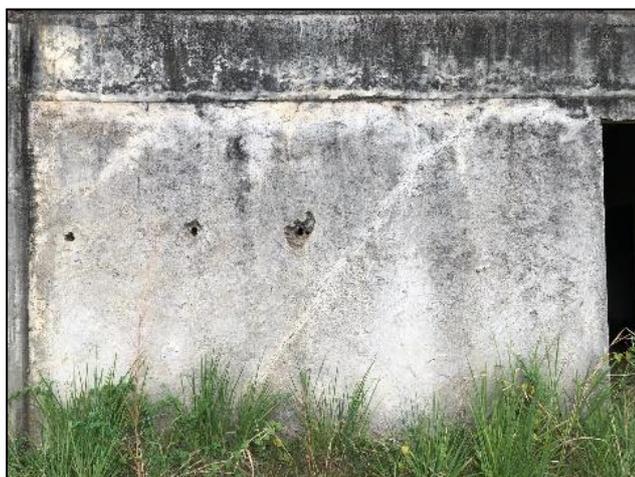
- Problemas: Ambas as alvenarias analisadas possuem fissuras aleatórias e rachaduras diagonais partindo do meio das vigas (Figura 10 e 11) (Norma de Inspeção Predial - IBAPE/SP 2011). Em um caso isolado, além da rachadura com comprimento de 60 cm e abertura de 2 mm percebe-se a desagregação do reboco (Figura 12).

Fig. 10 - Fissuras aleatórias e rachaduras diagonais nas alvenarias

- Causas: As fissuras mapeadas são ocasionadas pela retração do concreto, as rachaduras diagonais devido a flexão das vigas sobre a alvenaria.
- Prevenções e Correções: Realizar o processo de cura adequado reduzindo as fissuras aleatórias e promover o reforço estrutural das vigas diminuindo a influência das mesmas sobre a alvenaria.

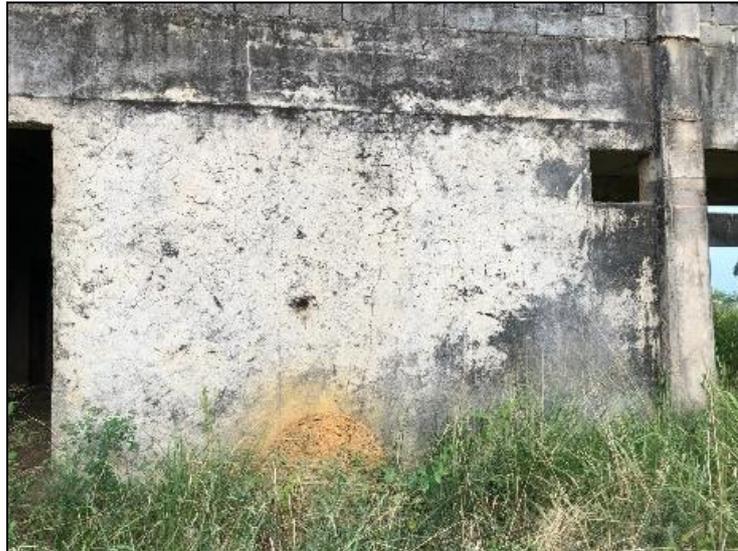
Fig. 11 - Fissuras aleatorias e rachaduras diagonais nas alvenarias

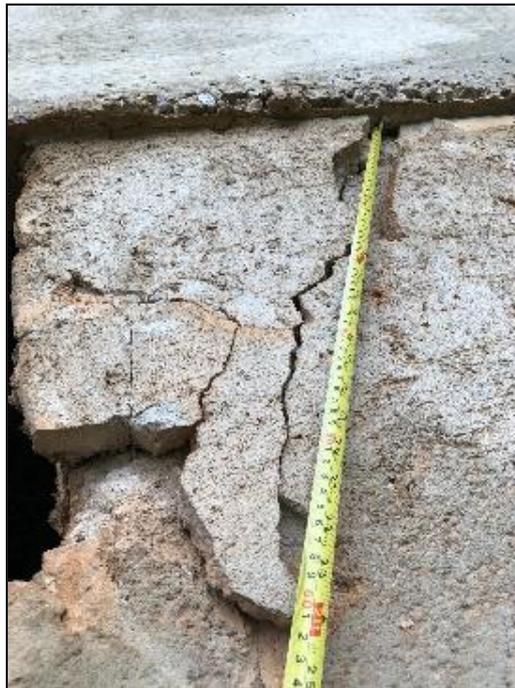
Fig. 12 - Fissuras, rachaduras e desagregação do reboco na alvenaria
