# **AVALIAÇÃO DA DUREZA SUPERFICIAL DO CONCRETO E DAS PATOLOGIAS EM PILARES DA BIBLIOTECA CENTRAL DA UNIVERSIDADE FEDERAL DO MARANHÃO: UM ESTUDO DE CASO**

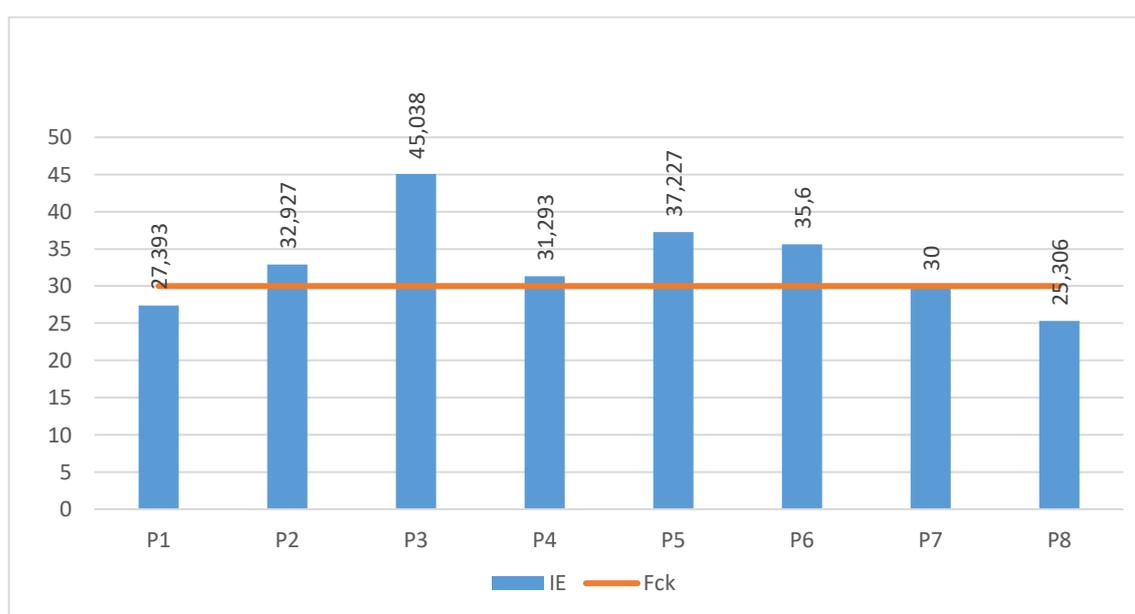
Gráfico 1 - Comparativo dos Índices Esclerométricos com o fck em projeto

A maioria dos pilares apresentaram o índice esclerométrico efetivo acima do fck do projeto, que é 30 MPa, garantido que a resistência superficial do concreto desses pilares está de acordo com o esperado, exceto o pilar P1 que apresentou IE efetivo de 27,393 e o P8 com IE efetivo de 25,306. Ou seja, 75% dos pilares ensaiados, estão em boas condições quanto à dureza superficial.

Deve-se atentar aos fatores que influenciam o resultado do ensaio, de acordo com a NBR 7584:2012. Diante disso, pode-se salientar, que o pilar 3, por se encontrar mais próximo da avenida e o valor de seu índice esclerométrico aproximadamente 51% maior que o fck em projeto, ele está mais susceptível a carbonatação, pois a norma relata que a influência desta promove a superestimação da resistência.

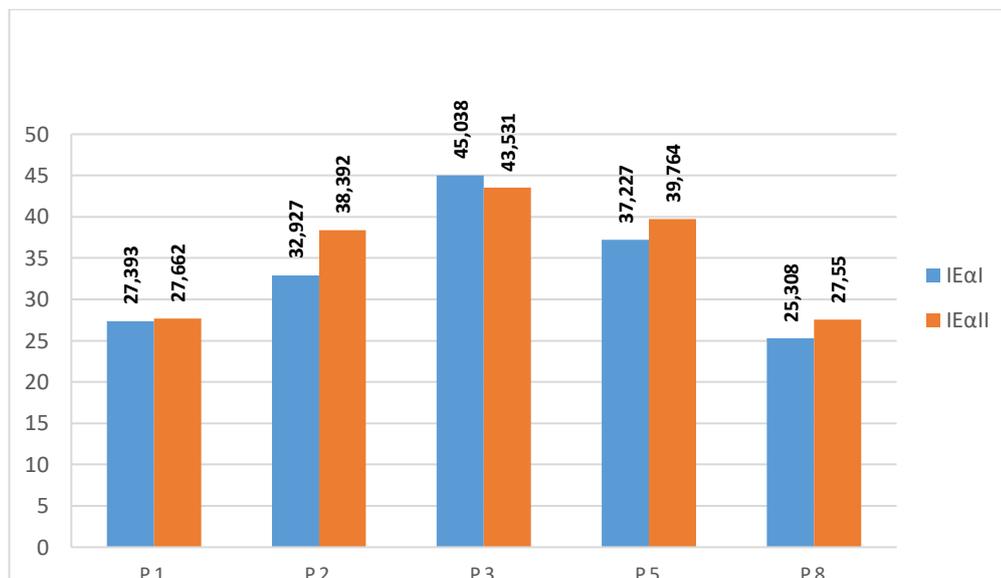
Gráfico 2 - Comparativo entre Índices Esclerométricos Médios dos pilares em que há presença de manifestações patológicas

Para o pilar 1, houve um aumento de 0,98%; pilar 2, um aumento de 16,6%; pilar 3 houve um decréscimo de 3,35%; pilar 5, aumento de 6,81%; pilar 8, aumento de 8,86%. Analisando pilar por pilar de acordo com o gráfico 3, evidencia-se que a maioria dos valores, dos dois ensaios realizados, são próximos e que não há alteração devido a presença de uma manifestação patológica.

Exceto o pilar 2, no qual houve um aumento do índice esclerométrico em mais de 16% em relação ao índice do primeiro ensaio, é importante frisar que esse pilar apresenta, em sua base, armadura exposta e em processo de corrosão. Pode-se supor que esse pilar possa estar sofrendo despassivação da sua armadura devido à carbonatação, por ação dos íons de cloreto, pois houve um aumento do seu índice esclerométrico.
