MAPEAMENTO DAS EDIFICAÇÕES NAS ÁREAS DE RISCO FRENTE À EROSÃO COSTEIRA NA ORLA MARÍTIMA DE CAMPOS DOS GOYTACAZES

Fernanda Corrêa Cécio¹
Eduardo M. R. Bulhões²

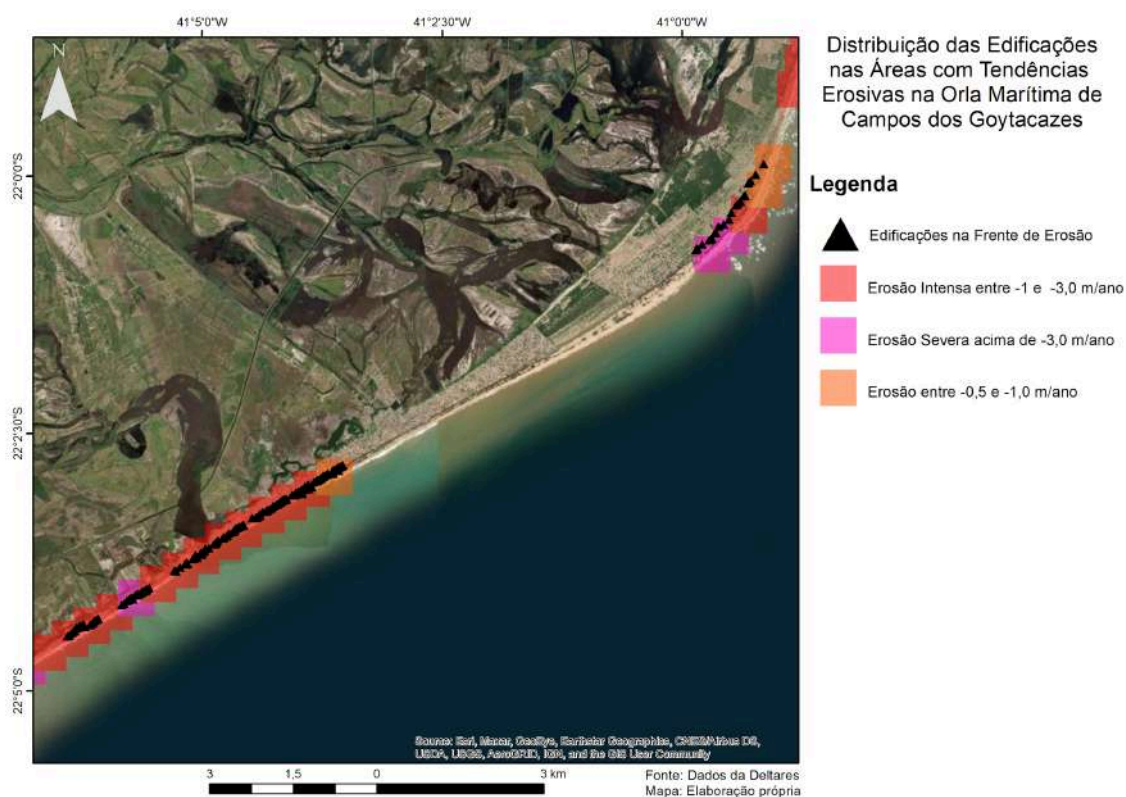
campo foram identificadas 153 edificações posicionadas na frente erosiva ao longo da orla marítima (Figuras 3 e 4), o que corresponde a 80,4 mil m² de área construída.

As campanhas de campo permitiram identificar algumas de suas características principais. De todas as edificações na frente erosiva 88% (n=135) estão em áreas de erosão intensa, onde as taxas de erosão situam-se entre 1 e 3 metros por ano enquanto que 12% (n=18) estão posicionadas em áreas de erosão severa, onde as taxas de erosão situam-se entre 3 e 5 metros por ano.

Figura 3. Distribuição das Edificações da Frente de Praia inseridas nas áreas em Erosão na Orla Marítima de Campos dos Goytacazes.

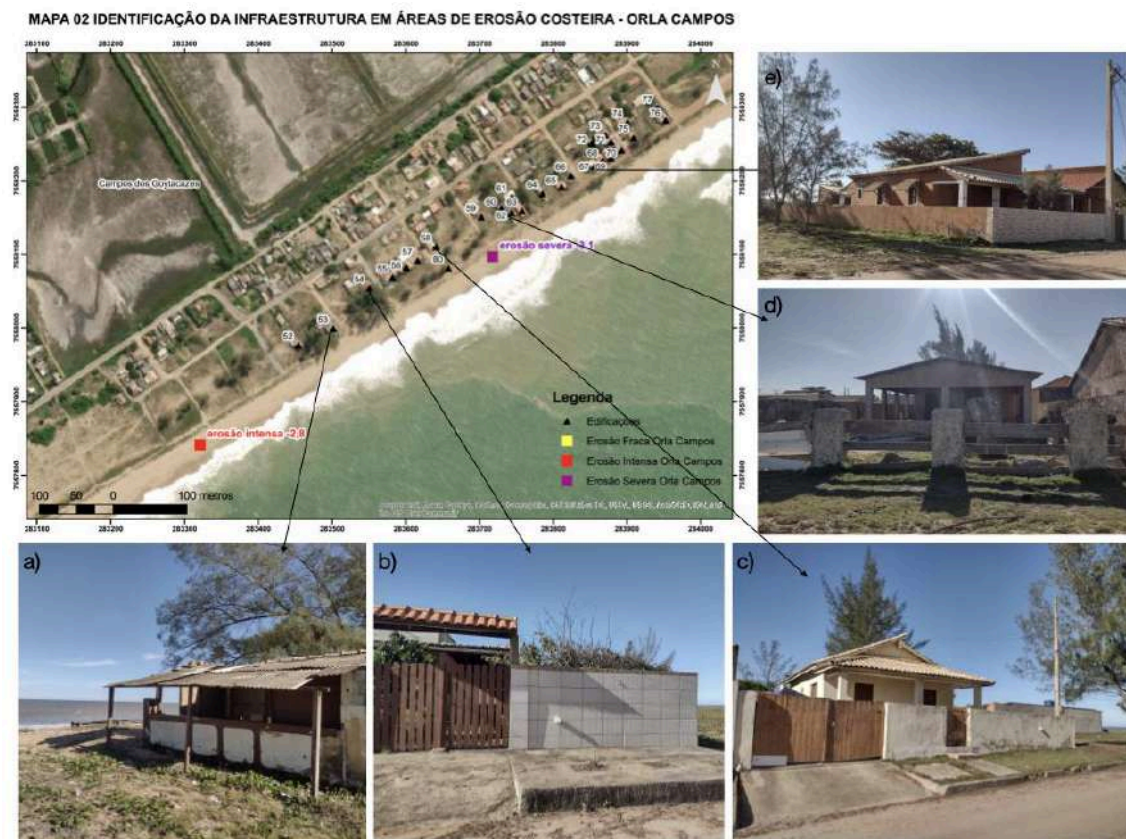
Figura 4. Segmento da orla marítima em erosão com taxas que variam entre intensa e severa entre 2,8 e 3,1 metros por ano com exemplos de edificações em risco na frente de praia. **a)** Edificação de uso comercial, desocupada; **b)** Edificação de uso residencial com ocupação de veraneio; **c)** Edificação de uso residencial e ocupação permanente; **d)** Edificação de uso residencial, desocupada; **e)** Edificação de uso residencial com ocupação de veraneio. Mapa Eduardo Bulhões, Fotos Michelly Pacheco.

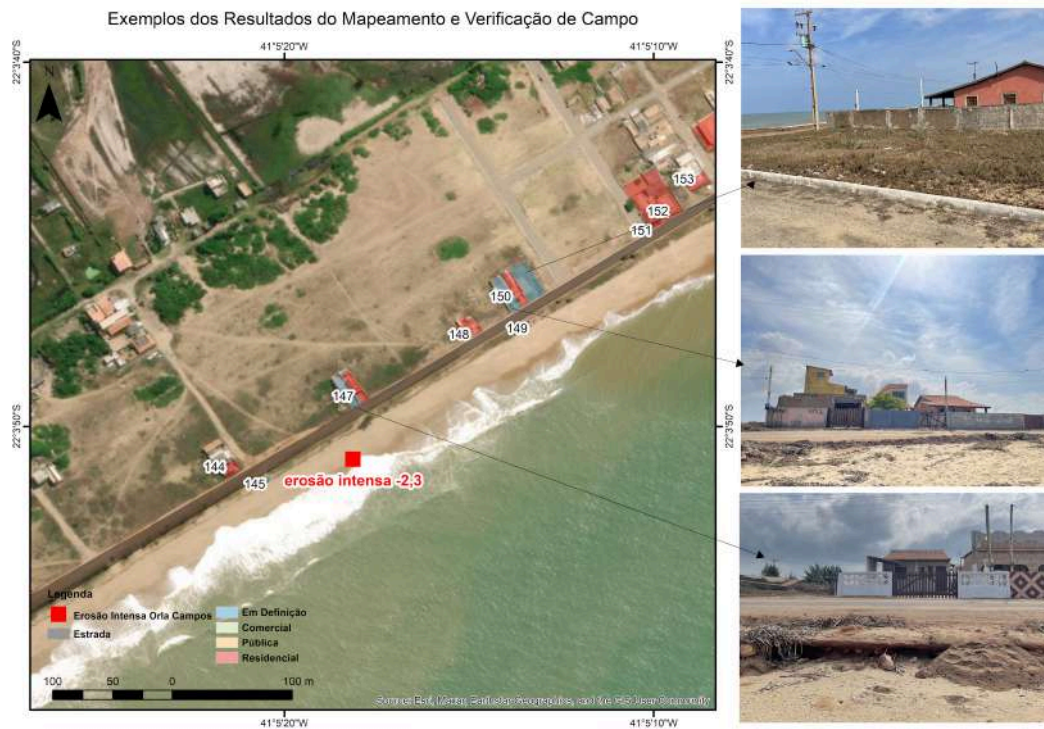
Figura 5. Resultados do mapeamento das edificações situadas em áreas de risco de erosão costeira ao longo da orla marítima de Campos dos Goytacazes. São mostradas diferentes tipos de tipologias de edificações em risco, como uso comercial e residencial. As imagens apresentam as condições estruturais frente às taxas de erosão intensa (2,3m/ano). Mapa Eduardo Bulhões, Fotos Fernanda Cécio.

As verificações de campos permitiram identificar 30 novas edificações situadas na frente erosiva, que não constavam no trabalho anterior. Outro tipo de informação levantada foi a ausência de três edificações registradas no trabalho anterior, os três pontos se encontravam-se em uma área de erosão intensa onde a taxa de erosão se situava entre 2,1 e 2,3 metros por ano.
