SINALIZAÇÃO TÁTIL DE BAIXO CUSTO SOB A PERSPECTIVA DO REVISOR BRAILLE: dimensão física da inclusão de pessoas cegas

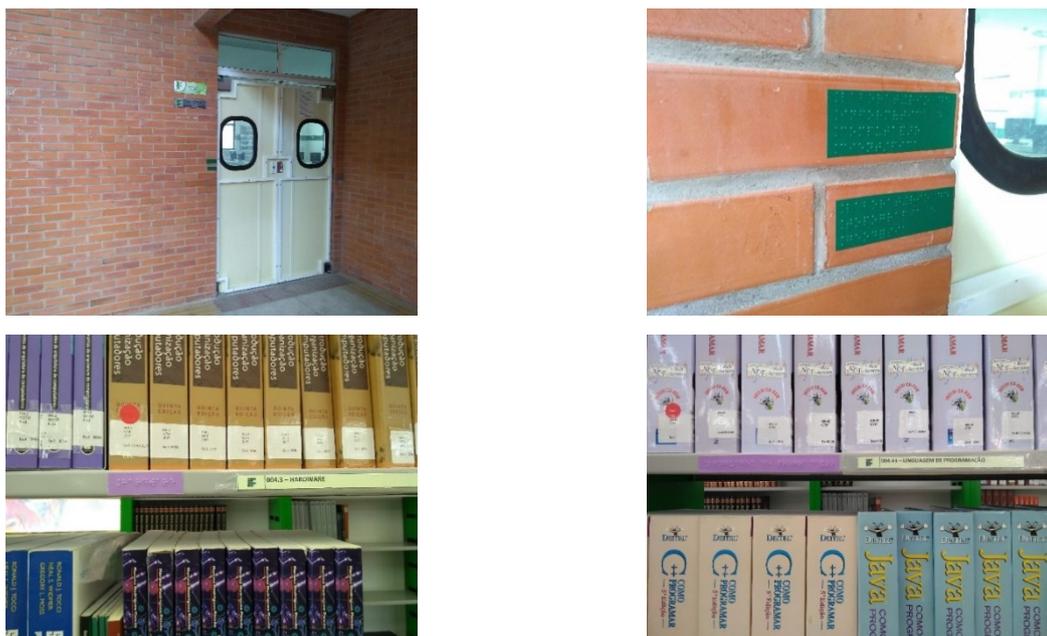
A sinalização vertical do campus (salas de aula, biblioteca, complexo de laboratórios e setores administrativos) foi feita de forma artesanal, utilizando-se de material plástico de baixo custo e fixados com fita dupla face.

Como a sinalização é artesanal e oriunda de materiais em sua maioria reaproveitados, não sabemos qual vai ser a durabilidade da mesma. É provável que necessite de retoques de tempos em tempos, até que se possa colocar uma sinalização definitiva industrializada de material metálico.

Imagem 3 - Sinalização Tátil Vertical no Complexo de Laboratórios, Pavilhão de Salas de Aula e Biblioteca.

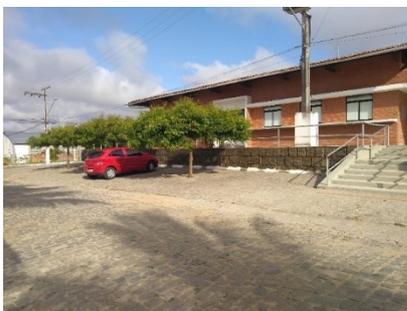
Imagem 4 - Fachada do complexo de laboratórios

Um dos pontos críticos é o acesso ao complexo de laboratórios uma vez que não existe piso tátil ou linha guia que oriente o deficiente visual desde o piso tátil principal até a entrada do complexo.

Como todo entorno do complexo de laboratórios é convertido em estacionamento, alunos e servidores estacionam seus veículos a sombra das árvores que cercam o complexo. Essa particularidade dificulta a locomoção do DV (deficiente visual) que não pode usar a parede do complexo como forma de orientação, pois estaria sempre se encontrando com carros e motos estacionadas.

O meio fio em torno do estacionamento do complexo é rebaixado (para dar acesso aos carros) assim, oferece pouco ou nenhum apoio como linha-guia. Essa foi uma constatação da discente cega, que durante o momento de instrução sobre orientação e mobilidade no Campus, vivenciado no Atendimento Educacional Especializado, relatou a dificuldade de encontrar a entrada do complexo como a sua maior dificuldade.

Faz-se necessário a implantação de piso tátil ou linha guia que possa orientar os DVs do piso tátil principal até a entrada do complexo.

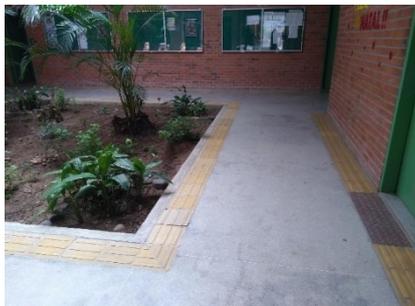
Imagem 5 - Piso tátil no Pavilhão Administrativo

O piso tátil da área interna dos pavilhões administrativos, de sala de aula (pavilhão antigo ou do ensino superior), biblioteca e complexo de laboratórios (parte interna) foi, visivelmente, instalado há bastante tempo e todos apresentam o mesmo problema: foram instalados de forma totalmente inadequada. Por terem sido colocados nos cantos das paredes de forma a delimitar o perímetro, perderam a sua funcionalidade, pois se existe a parede, o DV pode facilmente se orientar por ela, além do mais, nos cantos das paredes são colocados vasos com plantas, lixeiros, bebedouros e extintores de incêndio, objetos que podem causar acidentes

aos deficientes visuais. O ideal é que esse piso seja realocado conforme as orientações da NBR 9050/2004.

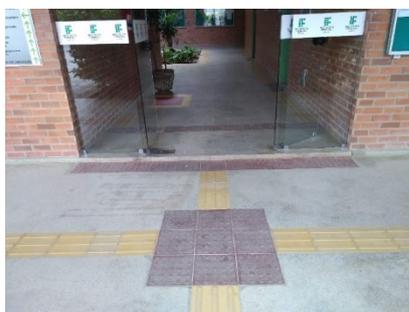
Alguns setores possuem a sinalização das portas com piso tátil e até faixa contrastante, porém, a distância entre o obstáculo (porta) e a sinalização não é adequada, podendo gerar esbarrões e acidentes para pessoas cegas.

Imagem 9 - Porta do pavilhão administrativo: Faixa contrastante e piso tátil

Conforme já mencionado, a NBR 9050 não faz referência direta à necessidade de sinalizar portas envidraçadas, porém Rosito, et al., (2013) nos recomenda a sinaliza-las com faixas adesivas de cor contrastante. É de bom senso sinalizá-las também com piso tátil de alerta conforme recomenda a NBR 9050 para portas de elevadores, escadas e rampas.
