ALTERAÇÕES E RECUPERAÇÃO DO SISTEMA FLUVIAL PÓS-DESASTRE NA BACIA DO RIO BRACUÍ (ANGRA DOS REIS – RJ)

Rosangela Garrido Machado Botelho¹
Alice Barreto Arruda Campos²

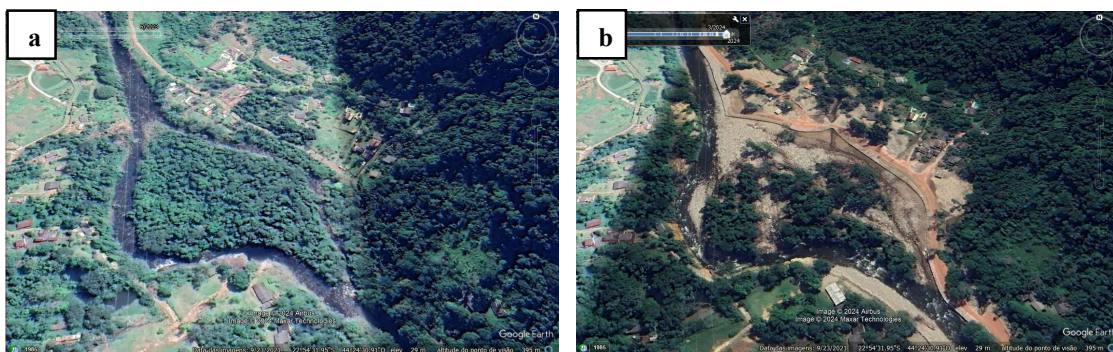
A ilha fluvial localizada no trecho inicial afetado pelo desastre (Figura 1), de montante para jusante, teve suas características fortemente alteradas: árvores foram arrancadas do solo e arrastadas pela força das águas; e blocos de rocha foram depositados, notadamente, na porção montante da ilha, interceptando o fluxo de água e praticamente unindo essa porção da ilha à margem esquerda do rio. Nesta margem observou-se grande área de deposição de sedimentos (Foto 1). A frequência de corredeiras no rio Bracuí nesse trecho foi nitidamente alterada, aumentando significativamente, assim como os depósitos nas margens, que foram ampliados em área e em granulometria. Várias casas foram destruídas nesse trecho e um muro de arrimo foi construído como medida de proteção.

Figura 1. Ilha fluvial, (a) antes e (b) após evento, no setor mais a montante do trecho atingido pelo desastre na bacia do rio Bracuí, Angra dos Reis (RJ).

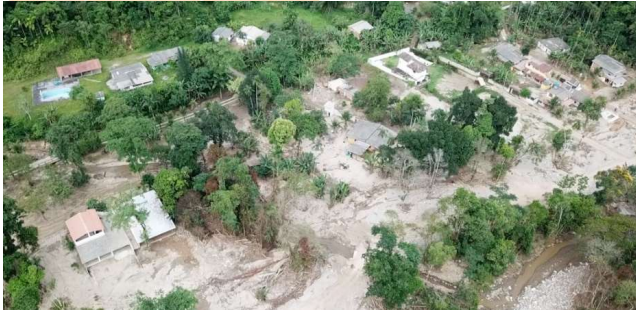
Foto 1. Sedimentação na margem esquerda do rio Bracuí, em janeiro de 2024, no setor mais a montante o trecho atingido pelo desastre, Angra dos Reis (RJ).

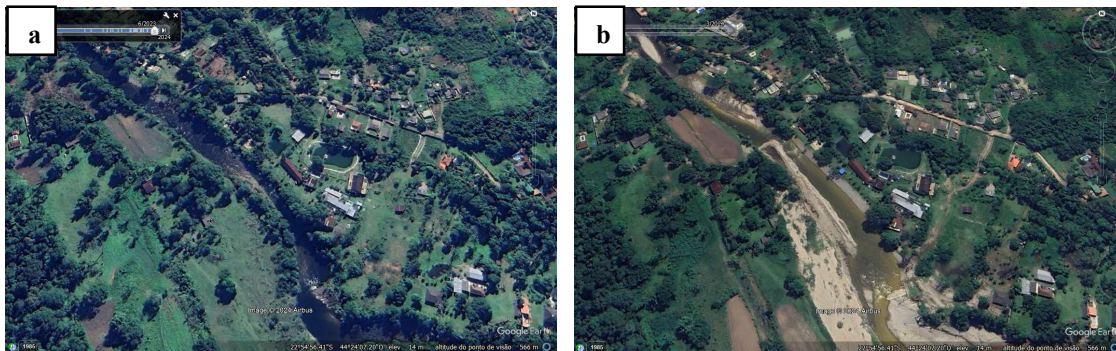
A jusante deste primeiro trecho, verificou-se o surgimento de barras de sedimento e depósitos marginais de granulometria menos grosseira na calha do rio Bracuí (Figura 2). Foi possível, ainda, perceber a extração da vegetação arbórea marginal, o alargamento do canal e a mudança na coloração da água, que se mostrou amarronzada, indicando a maior disponibilidade de sedimentos mais finos na água. Notam-se obras de contenção na margem esquerda do rio.

Figura 2. Trecho mais a jusante, (a) antes e (b) após evento, onde se observam barras de sedimento e depósitos marginais de granulometria menos grosseira na calha do rio Bracuí, Angra dos Reis (RJ).

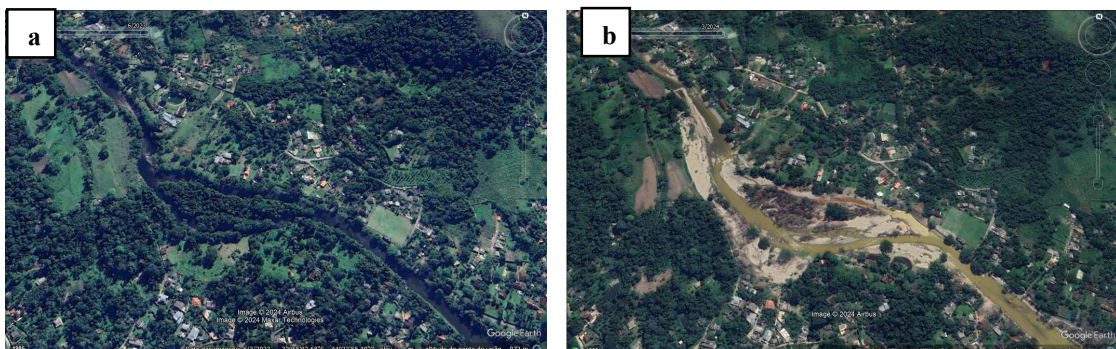
A jusante do segundo trecho, notou-se, ainda, o poder de arraste da enxurrada, pela retirada da vegetação arbórea marginal, e também uma maior deposição nas margens (em especial na margem côncava) e na calha do rio, quase impedindo o fluxo de água pela parte norte da ilha fluvial (Figura 3). Nota-se também a coloração mais amarronzada das águas em relação ao trecho anterior e casas que foram afetadas na margem esquerda.

Figura 3. Ilha fluvial e margens, (a) antes e (b) após evento, com árvores arrancadas, forte assoreamento, deposição e alteração na coloração da água do rio Bracuí, Angra dos Reis (RJ).

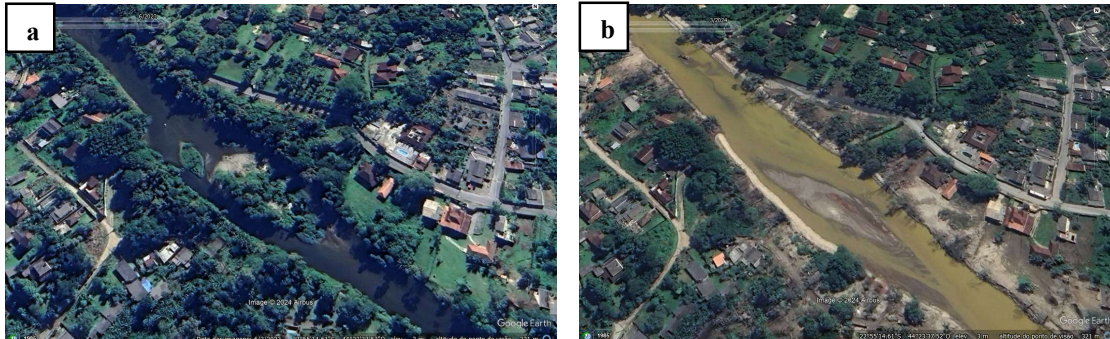
Na sequência deste trecho (Figura 4), verificou-se a forte alteração na dinâmica de sedimentos na calha do rio. A ilha fluvial colonizada por vegetais superiores foi transformada em uma barra de sedimentos rasa e a coloração da água assumiu coloração amarelada. Notam-se casas afetadas nas duas margens e obras de contenção na direita.

Figura 4. Ilha fluvial, (a) antes do evento, transformada em barra de sedimentos (b), após o evento, no rio Bracuí, Angra dos Reis (RJ).
