TIPOLOGIAS DE CANAIS NA SUB-BACIA HIDROGRÁFICA DO CÓRREGO REGO D'ÁGUA EM DOURADOS - MS

Gustavo Roberto dos Santos Leandro¹
Richardison Rufino de Castilho²

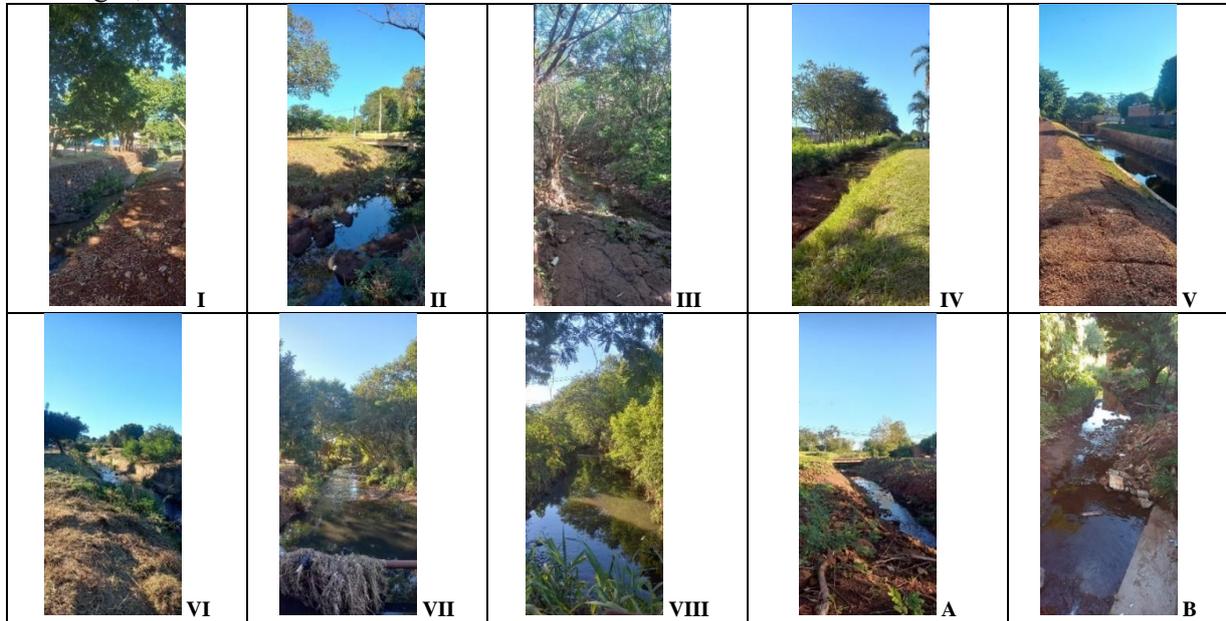
próprio córrego Rego d'Água, com destaque para eletrônicos, plásticos, isopor e orgânicos depositados no local ou transportados pelo escoamento superficial e fluvial (Figura 2).

Figura 2. Quadro com registros fotográficos representativos para cada trecho do córrego Rego d'Água, Dourados – Mato Grosso do Sul.

Os Trechos V e VI são os mais alterados, pois correspondem a canais artificializados com o desvio do fluxo da água, retificação e canalização parcial. Especificamente o Trecho V apresenta um alargamento no canal com concretagem nas margens e no fundo do canal. O Trecho VI também apresenta características similares, entretanto o fundo do canal não foi concretado o que influencia em aspectos como a velocidade e distribuição do fluxo de água. Especificamente em relação ao uso do solo, no Trecho VI suas margens estão arruadas, e no Trecho V a apropriação se dá por uso residencial (Figura 2). De modo que, em relação a Área de Preservação Permanente não há

cobertura nativa (Trecho V – gramínea e Trecho VI arbóreas pontuais e cobertura gramínea).
