ADEQUAÇÃO DO AMBIENTE INSTITUCIONAL PARA PESSOAS COM DEFICIÊNCIA VISUAL NO CAMPUS CAMPINA GRANDE - PB

Esse trabalho faz parte de um projeto de pesquisa em andamento no IFPB, campus Campina Grande, que busca enfatizar a urgência em modificar adequadamente os acessos e os seus ambientes recém construídos, visando a inclusão das pessoas com deficiência visual na instituição de ensino. O Brasil sempre apresentou graves problemas de infraestrutura para atender às necessidades das pessoas. Destaca-se a importância de revisitar a história do cuidado com a cegueira e os progressos alcançados na empregabilidade das pessoas com deficiência no Brasil, além disso, ressalta-se a relevância da inclusão e da democratização do ensino como pilares fundamentais para alcançar esse objetivo. Na pesquisa de campo realizou-se coletas de dados para identificar as possíveis barreiras físicas, bem como a falta de sinalizações horizontais e verticais adequadas nos ambientes recém construídos que dificultasse a acessibilidade. Dessa forma, os resultados iniciais na implementação da adequação dos ambientes, bem como os seus acessos, de acordo com a Norma ABNT NBR 9050 (2020), têm direcionado de forma mais ef

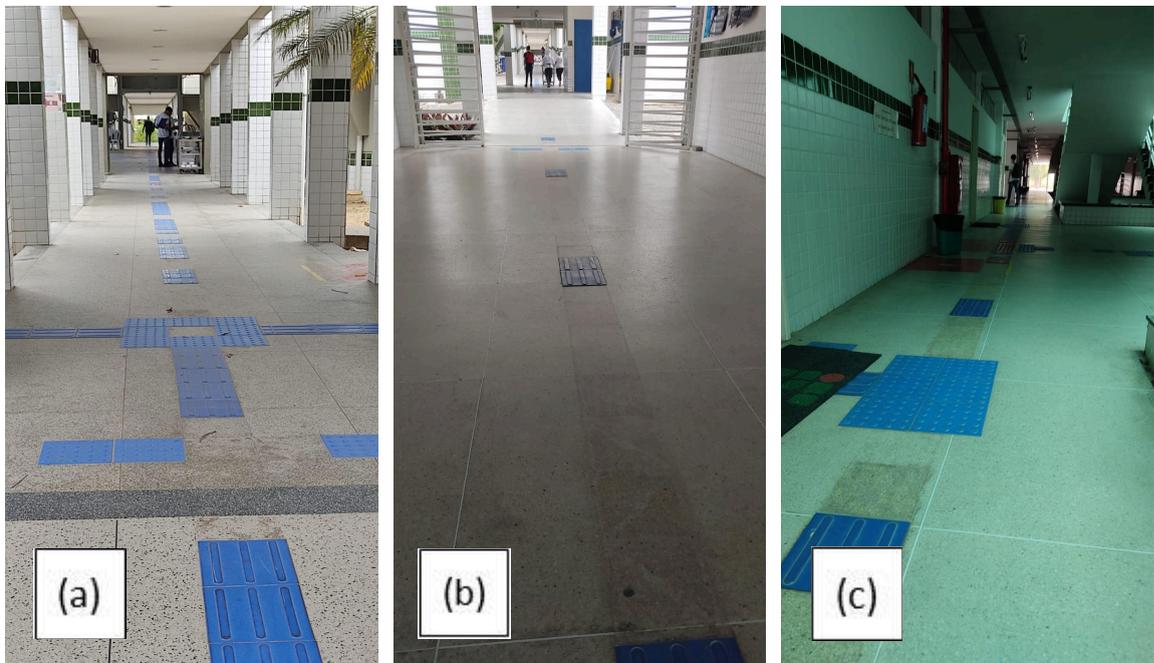
As figuras 01 e 02: Exemplos de falta de manutenção preventiva no piso tátil, destacando a necessidade de cuidados regulares para assegurar acessibilidade e segurança.

Figura 01 – Corredor da vivência (a), entrada do bloco de aulas (b), corredor do bloco da salas de aula (c).

Nestas imagens, observamos áreas onde o piso tátil encontra-se incompleto, possivelmente devido a falhas na manutenção, planejamento insuficiente ou restrições de espaço.

Levando-se em consideração os dados obtidos e o que foi observado, foi visto a necessidade de melhorar a acessibilidade para pessoas com deficiência visual no ambiente do IFPB, campus Campina Grande. Ao longo deste estudo, ficou evidente que a implementação de medidas específicas, como a renovação dos pisos táteis e a instalação de placas em *Braille*, é essencial para garantir um acesso equitativo e inclusivo a todos os membros da comunidade acadêmica.

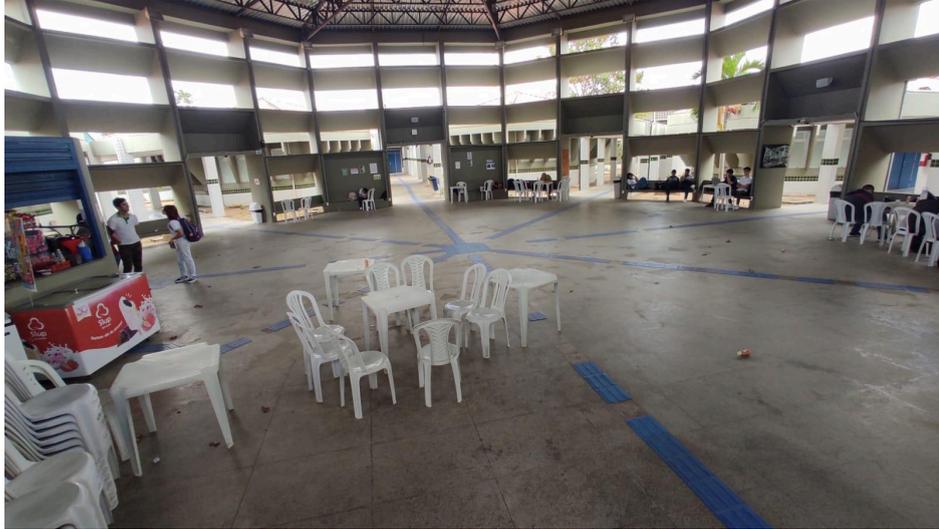
Figura 02 – Piso tátil incompleto do IFPB, campus Campina Grande, área de vivência estudantil.

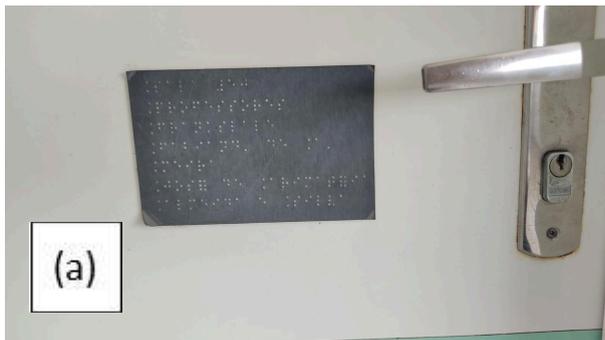
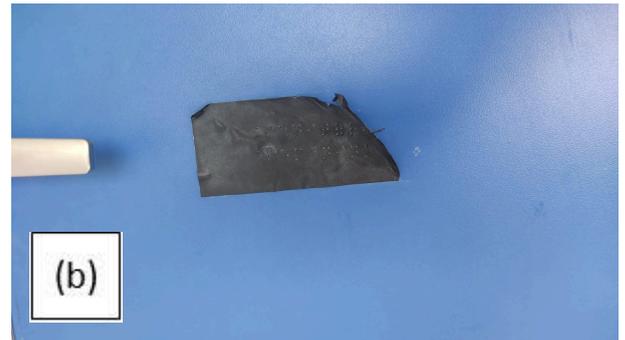
A figura 03 apresenta locais com placas em braille, no qual nota-se que em vários ambientes não tem essas placas, causando falta de acessibilidade pelo campus.

Figura 03 – Placas em Braille: Porta do banheiro da recepção (a) e porta de sala do bloco dos professores (b).

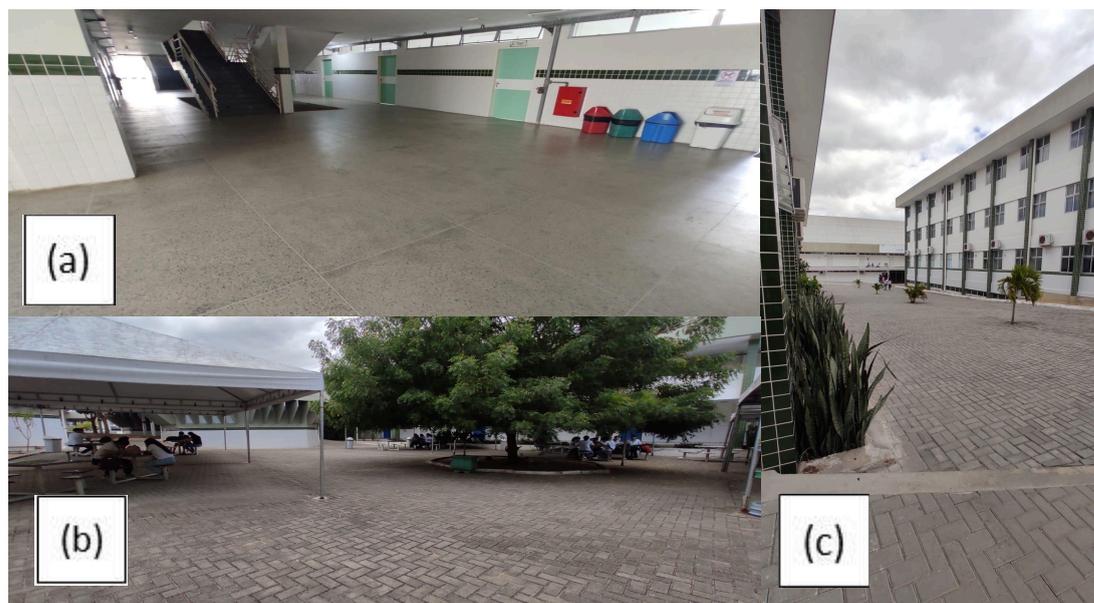
Os locais retratados nas figuras 04 e 05 carecem de piso tátil, possivelmente devido à falta de conscientização sobre acessibilidade, restrições orçamentárias ou dificuldades na implementação de infraestrutura adequada.

Figura 04 - Bloco dos professores (a), Ambiente de lazer dos alunos (b) e Ambiente entre os blocos de aula e professores (c).

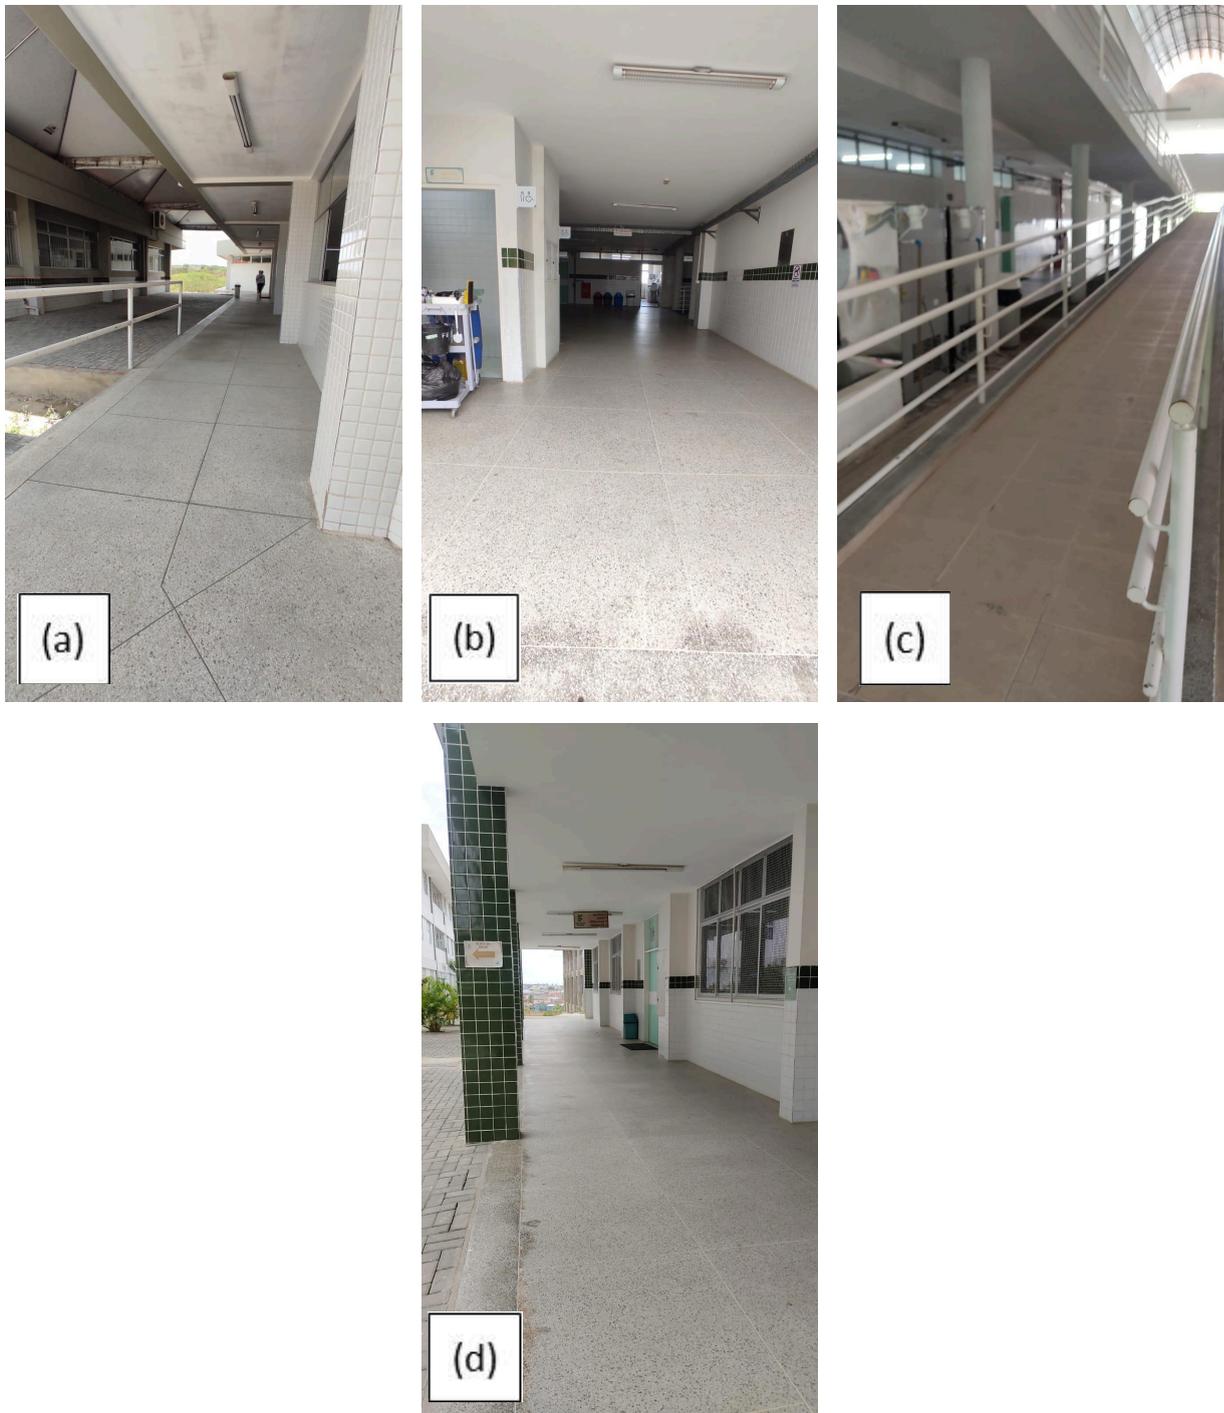
Figura 05 - Corredores do restaurante (a) , bloco dos professores (b), rampa do bloco de aulas (c) e biblioteca (d).
