ESTUDO SOCIO-FUNCIONAL E ESTRUTURAL DA UTILIZAÇÃO DE MATA-BURROS EM RODOVIAS VICINAIS NA ZONA RURAL DE ARARUNA, PB

Resumo: Este estudo tem como objetivo ressaltar a importância da utilização de mata-burros na zona rural de Araruna-PB, através de uma análise socio-funcional dos mata-burros presentes nas rodovias vicinais do município. O estudo também averigua as condições estruturais dos mata-burros. Para tanto, fez-se o levantamento dos dispositivos nas principais estradas vicinais nos arredores da cidade, bem como entrevistas com os moradores circulantes nessas estradas e os proprietários das terras onde os mata-burros estão instalados. Para a análise estrutural utilizou-se de fotografias das patologias a fim de identificar os principais defeitos. Pelo levantamento, analisou-se quatro mata-burros diferentes, dois foram construídos há muitos anos e de forma artesanal e os outros dois foram instalados mais recentemente, e conta com uma estrutura com peças de metálicas. Quanto a integridade da estrutura, identificou-se que os principais problemas estruturais são nas junções de partes, rompimento de peças e desnível na transição do solo para estrutura na estrada. Porém, todos eles cu

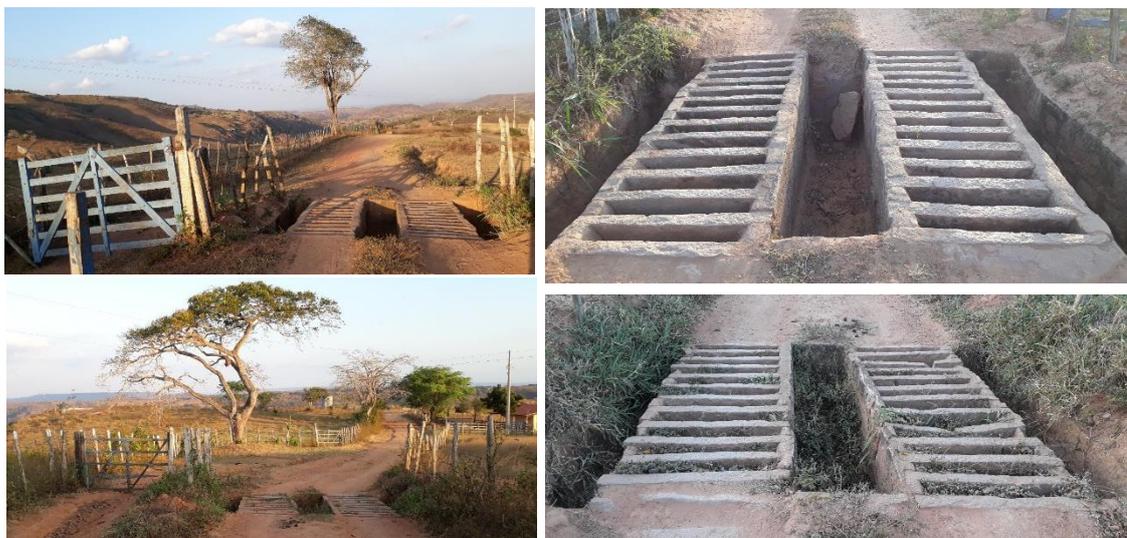
Através de conversas com os habitantes locais, foi possível constatar que dois dos dispositivos encontrados foram construídos há muitos anos e de forma artesanal apenas com pedaços de rocha granítica removidas de locais próximos e com uma pasta cimentante de composição fraca, como mostrado na Figura 1.

Figura 1: Os mata-burros mais antigos.
Fonte: Autores (2018).

Esses dois mata-burros, dentre os analisados, são os que estão mais distantes um do outro, e também um deles se encontra instalado em uma local de declive bem maior que o outro, que se encontra em um trecho bem mais plano. Logo, esse fator pode interferir em seu estado de conservação e na forma como eles afetam a dinâmica do trânsito, visto que no local onde o dispositivo está instalado já é um local de frenagem e estando situado em um declive, o risco de acidentes é maior.

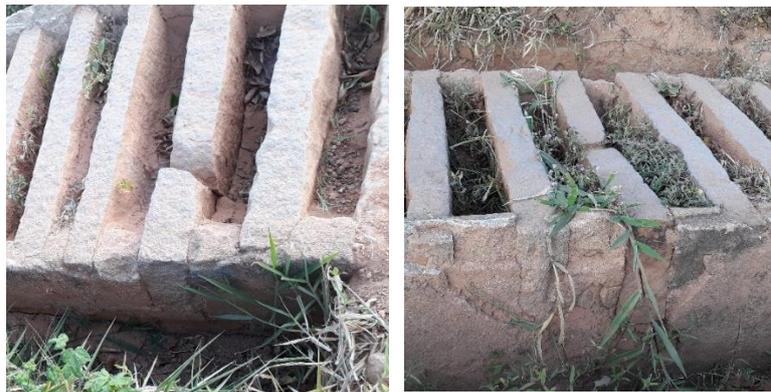
Quanto a estrutura dos mata-burros construídos com pedras, foram observados alguns defeitos que podem ser oriundos do uso de elevadas cargas ou intempéries, tais defeitos são o rompimento da peça de pedra e a falta de massa cimentante nas ligações das peças, como apresentado na Figura 2.

Figura 2: Defeitos nos mata-burros de pedra, trincas e falta de pasta cimentante.
Fonte: Autores (2018).

Outro defeito observado também foi um grande desnível da estrada para o dispositivo na região de declive, possivelmente originado do tráfego visto que o solo da estrada na transição mata-burro/rodovia pode ser transportado por agentes do intemperismo como água ou vento. Além de favorecer o crescimento de vegetação dentro das valas do dispositivo, o que pode confundir quem circula pelo local.

Mesmo com todos os defeitos apresentados até aqui, todos os quadro mata-burros analisados nesse estudo cumprem suas funções normalmente, que é a de manter os animais dentro das suas devidas propriedades. Porém, para que o transito nas estradas vicinais em que estão inseridos possa fluir de forma mais segura e eficiente é preciso o reparo de alguns dos defeitos, principalmente aqueles que apresentam grandes ameaças, como as armaduras expostas, e adoção de boas práticas como limpeza dos dispositivos e a sinalização antecipada dos mesmos.

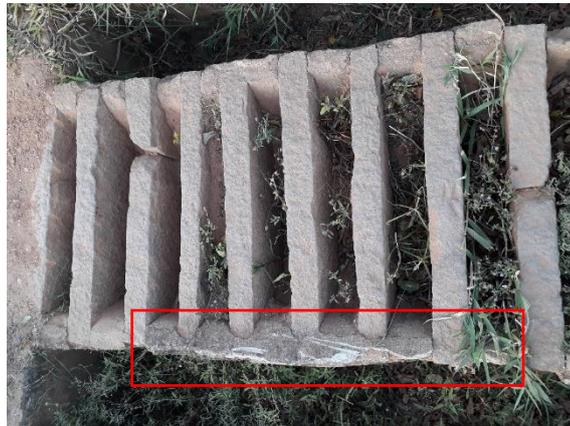
O formato com o qual esse mata-burro foi construído, com pedras distribuídas apenas na trilha de rodagem e pequenas valas nas laterais e no centro, associado a falta de sinalização e sua localização facilita a ocorrência de acidentes. Foi justamente no mata-burro instalado no local de declive que se encontrou marcas de um acidente, como mostrado na Figura 3, causado provavelmente provocado pela falta de sinalização, iluminação no local ou desatenção do condutor.

Figura 3: Marca de acidente.
Fonte: Autores (2018).

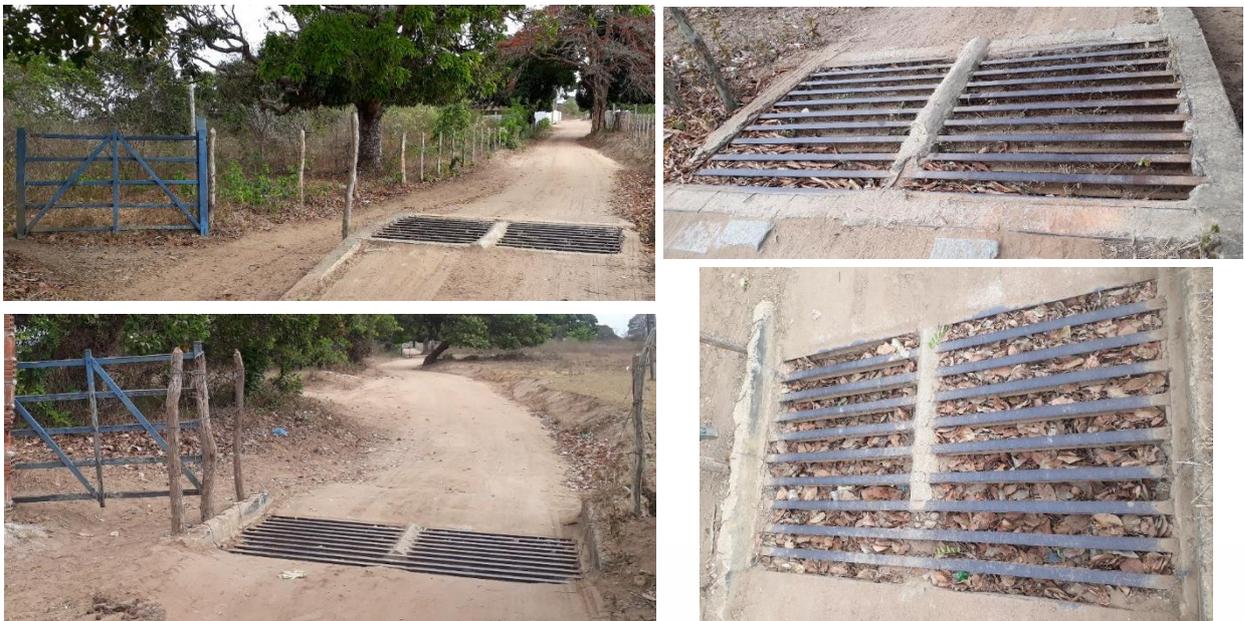
Ainda conforme os moradores locais, os outros dois mata-burros foram instalados recentemente e contam com uma estrutura totalmente diferente dos mata-burros discutidos anteriormente. Nesses a estrutura conta com peças metálicas, montadas e distribuídas em toda a extensão da largura da faixa, ancorada em vigas de concreto armado nas laterais, como apresentado na Figura 4.

Figura 4: Os mata-burros de metal.
Fonte: Autores (2018).

A propriedade na qual esses mata-burros estão instalados é menor na extensão do trecho da rodovia e o terreno é bem plano, portanto ambos apresentam características e defeitos bastante similares.

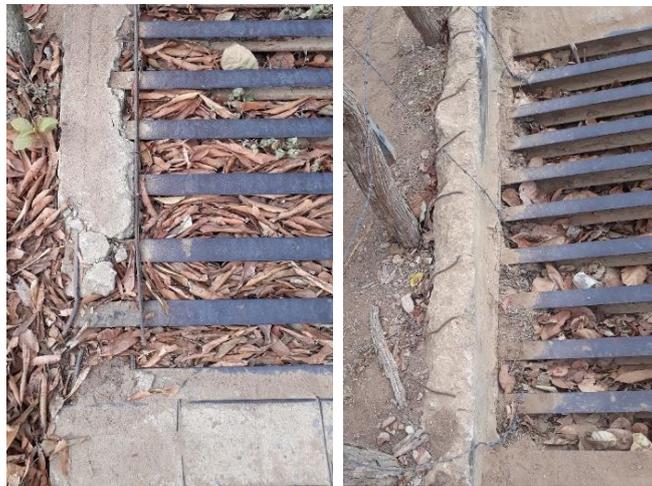
No que diz respeito a integridade da estrutura em si, com as fotografias tiradas durante as visitas, foi possível identificar os principais problemas estruturais em algumas partes dos elementos, principalmente em junções de partes metálicas com a viga de concreto armado e a armação expostas, como mostrado na Figura 5. Um defeito em comum com o mata-burro de pedra foi desnível na transição do solo para estrutura na estrada.

Figura 5: Defeitos nos mata-burros de metal.
Fonte: Autores (2018).

Tais defeitos podem interferir no fluxo no que diz respeito ao conforto do condutor do veículo, visto que tem peças metálicas soltas e isso pode passar uma sensação de insegurança ao usuário, além da vibração nas barras metálicas poderem ocasionar o seu desprendimento da viga lateral as quais estão ancoradas.

Outro defeito é a exposição das armaduras das vigas laterais de concreto armado que podem perfurar algum pneu. Tal exposição da armadura pode ter sido causada pelo tráfego que com as repetições foram desprendendo a camada de cobertura de concreto do aço.

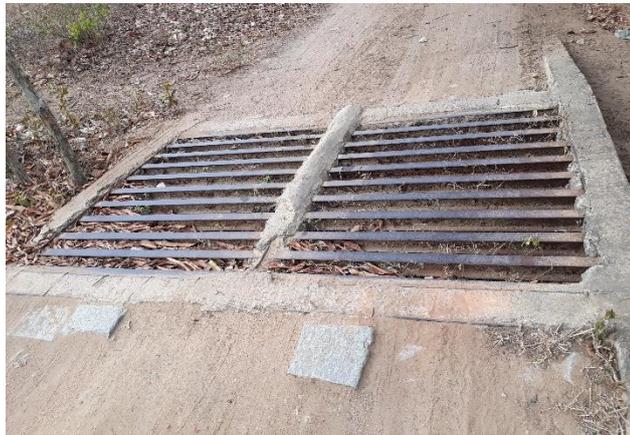
Na Figura 6 a seguir, é possível notar que esse dispositivo também funciona como se fosse uma lombada, devido a sua construção ser feita em um nível superior ao nível do terreno da rodovia. Tal decisão pode ter sido tomada para economizar em custos de escavações e para facilitar e baratear a execução.

Figura 6: Mata-burros de metal em nível superior ao da rodovia.
Fonte: Autores (2018).
