## **DIAGNÓSTICO DA SITUAÇÃO DAS MEDIDAS DE SEGURANÇA EXISTENTES EM UM CANTEIRO DE OBRAS NO MUNICÍPIO DE FREI MARTINHO – PB**

O objetivo geral da pesquisa foi realizar um diagnóstico da situação das medidas de segurança existentes em canteiros de obras no município de Frei Martinho – PB.

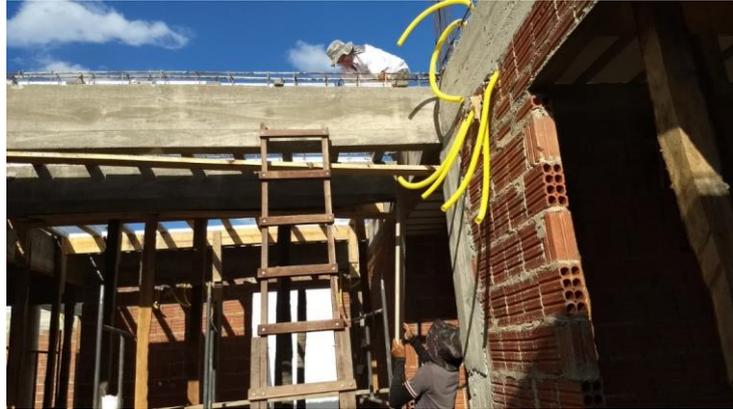
A Figura 1 mostra o descumprimento do subitem que diz que as escadas de mão devem ultrapassar em cerca de 1,0 metro o piso superior.

Figura 1: Escada de mão inadequada de acordo com a NR 18.

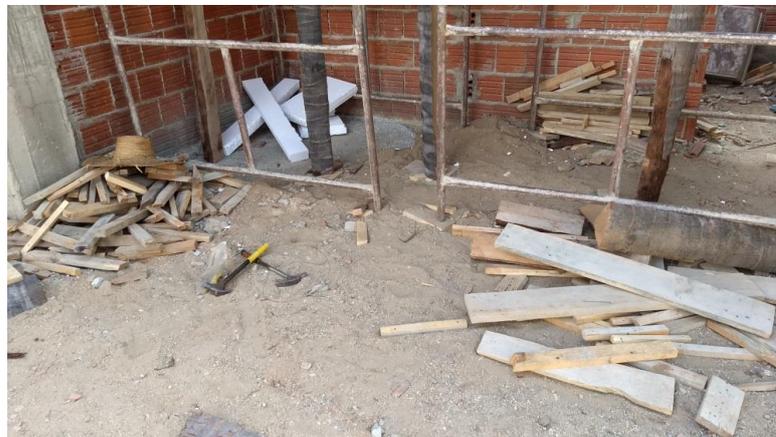
Outra irregularidade encontrada com relação aos andaimes no canteiro de obras é que estes eram apoiados em ripas de forma instável. A Figura 2 mostra o descumprimento do subitem que afirma que os montantes dos andaimes devem ser apoiados em sapatas sobre base sólida capaz de resistir aos esforços solicitantes e às cargas transmitidas.

Figura 2: Andaimes apoiados em ripas.

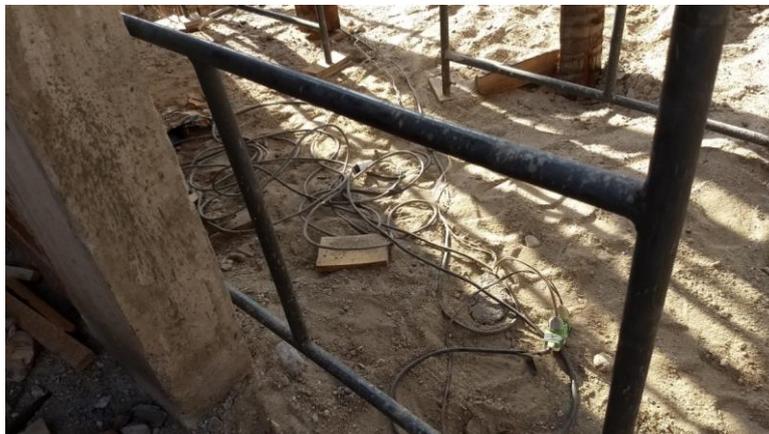
A Figura 3 mostra o descumprimento do subitem que orienta que os fios condutores devem estar em locais livres do trânsito de pessoas e

equipamentos, de modo que está preservada sua isolamento. Neste caso não foi cumprido, pois as instalações elétricas provisórias eram extensões puxadas de uma casa vizinha.

Figura 3: Extensões utilizadas dentro da obra.

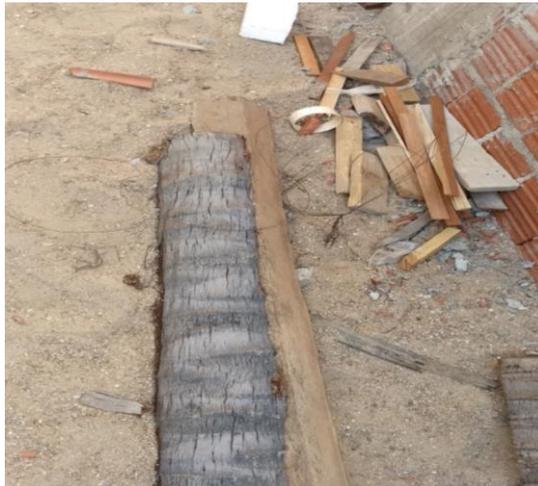
Um fator agravante no quesito carpintaria foi que as madeiras eram serradas através de uma serra elétrica de disco, mas a superfície de apoio era totalmente irregular, sendo improvisada em um tronco de coqueiro que antes tinha sido usado para escora de um pilar, conforme pode ser visto na Figura 4. Este item é uma das medidas de controle classificadas como planejamento de segurança do canteiro de obras.

Figura 4: Bancada improvisada para o corte de madeira.
