## PLANEJAMENTO E GESTÃO DOS RECURSOS HÍDRICOS NA PARAÍBA: UM OLHAR SOBRE A BARRAGEM DE CAMARÁ

### RESUMO

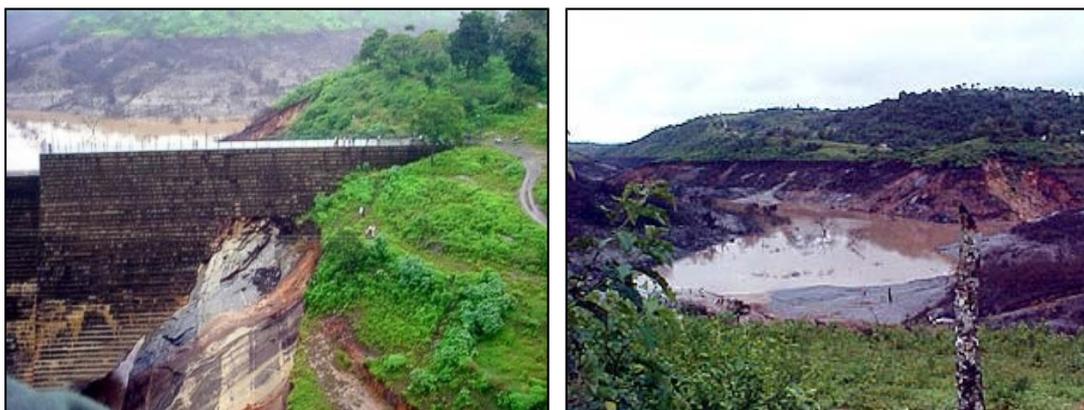
De acordo com os dados coletados, a barragem de Camará teve seu rompimento na noite de 17 de julho de 2004 (Figuras 02 e 03), devido a falhas na sua construção. A força das águas causou destruição principalmente nos municípios de Alagoa Nova (zona rural), Areia

**Figuras 02 e 03** – Rompimento da Barragem de Camará. **Fonte:** Brejo.com, 2004.

Segundo o gerente de fiscalização do Conselho Regional de Engenharia e Arquitetura - CREA, Corjesu dos Santos, que falou ao Jornal “A Nova Democracia”, - a "parede construída em concreto (...) rachou em vários pontos, na margem esquerda do rio. A parede não suportou a pressão da água, surgindo um grande buraco - cerca de 10 metros de diâmetro. Mas as causas só poderão ser definidas com exatidão após uma avaliação rigorosa, elaborada por técnicos especializados".

As empresas que foram responsáveis pela construção da barragem: Andrade e Galvão Engenharia Ltda e CRE Engenharia Ltda, que divulgaram em nota oficial que "a enchente foi provocada pelas últimas chuvas caídas na região, culminando com o rompimento, em parte, da fundação rochosa natural". Consta que além destas empresas, estavam envolvidas no projeto - tanto na construção quanto na conservação da barragem - as empresas Holanda Engenharia e Atecel. Uma comissão instituída em 2004 pelo governo da Paraíba também apontou falhas no interior da rocha da fundação como a causa principal do acidente.

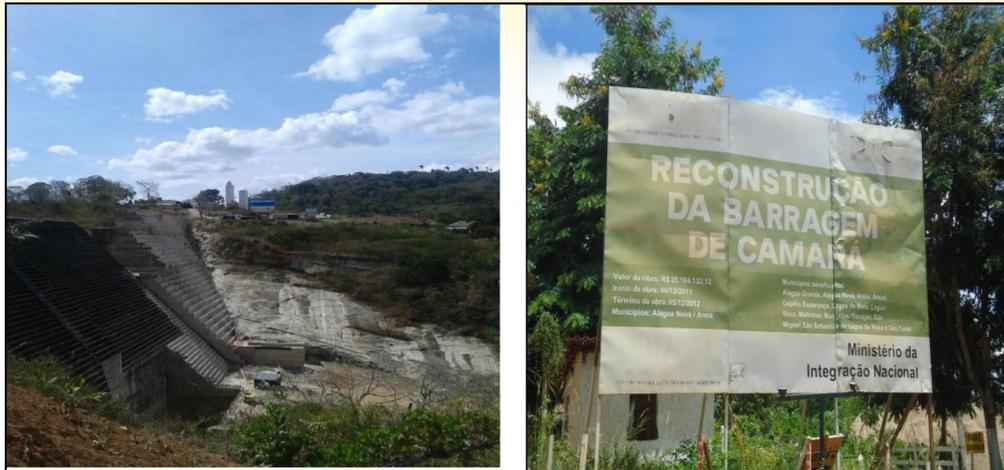
**Figuras 04 e 05:** Barragem sendo reconstruída e placa sobre a reconstrução da Barragem Camará. **Fonte:** Arquivo dos autores, 2016.

Sobre a reconstrução de camará o Governo do Estado da Paraíba e o Governo Federal, através no Ministério da Integração Nacional, assinaram um convênio no dia 26 de setembro de 2011 para garantir os recursos para as obras de reconstrução da Barragem Camará e dos demais sistemas de distribuição de água ligados ao empreendimento. O pacote estava inserido nas obras do Programa de Aceleração do Crescimento - PAC2, do Governo Federal em parceria com o Governo do Estado da Paraíba (Figuras 04 e 05).

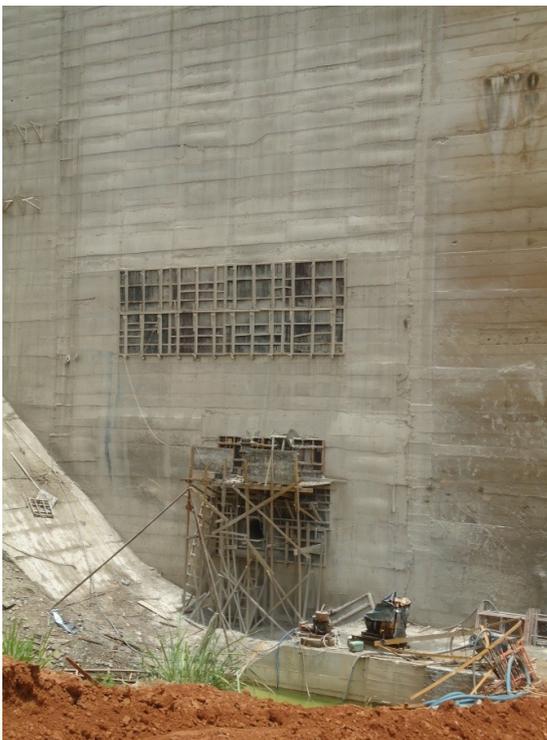
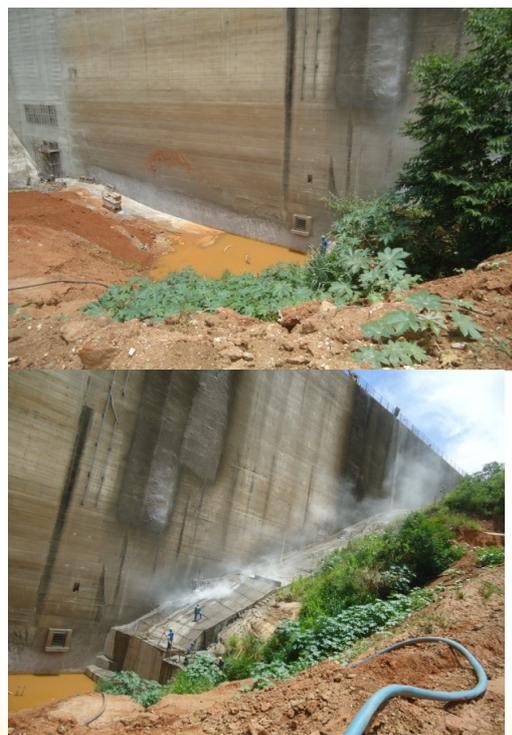
**Figuras 6, 7 e 8:** Reconstrução da Barragem Camará-PB. **Fonte:** Arquivo dos autores, 2016.

Dessa forma, os primeiros passos para iniciar as obras de reconstrução foram dados nos primeiros dias de novembro de 2011, quando as comportas da barragem foram abertas ao máximo para esvaziar o açude. Segundo informações do governo do estado da Paraíba, através da Secretaria da Infraestrutura, dos Recursos Hídricos, do Meio Ambiente e da Ciência e Tecnologia, a reconstrução da Barragem de Camará está mais de 90% concluída.

De acordo com o engenheiro responsável, Josivaldo Brasileiro, toda a concretagem do maciço e o revestimento da parede interna da barragem estão 80% prontos e a qualquer momento pode fechar as comportas para iniciar o acúmulo de água. “Atualmente, estão sendo finalizados os serviços de montagem dos equipamentos das tomadas d’água e os serviços de injeção de cimento, faltando apenas executar a montagem de instrumentação de monitoramento da barragem”, informou o engenheiro.
