ANÁLISE QUALITATIVA DA DEGRADAÇÃO AMBIENTAL NA ÁREA DO ANTIGO LIXÃO DE SUMÉ-PB

Esse trabalho teve como objetivo, avaliar de forma qualitativa a degradação ambiental na área do lixão de Sumé-PB.

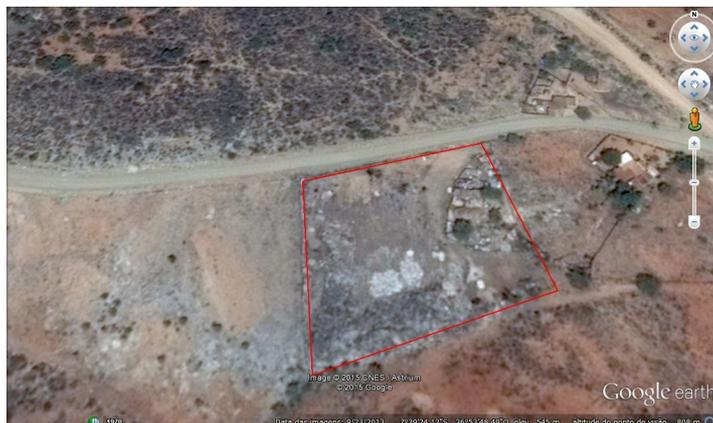
Figura 2. Delimitação da área do lixão de Sumé.

Através de ferramentas de georreferenciamento, a área que o lixão ocupava era em média de 1,0859 hectares de área cartográfica e perímetro de 434,121 m, onde o perímetro corresponde a área útil do lixão (Figura 2).

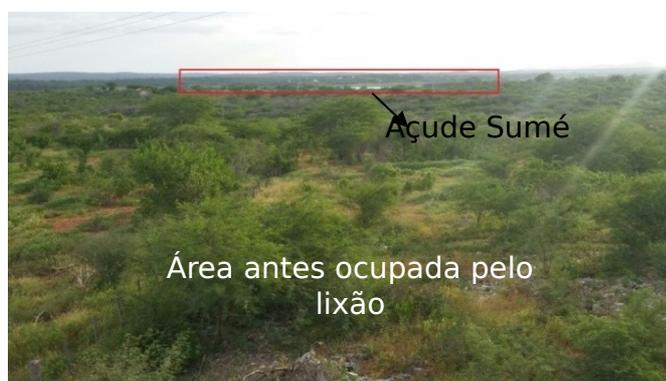
Figura 3. Área do lixão Próximo ao açude do município

Posteriormente, passou a ser recolhido por caminhões de caçambas e tratores para serem depositados em um terreno baldio localizado a aproximadamente 2,5 Km do centro da cidade, próximo a Universidade Federal de Campina Grande - Campus Sumé e a cerca de 1180 m do açude do município (Figura 3). Era depositado em valas e ia sendo aterrado quando havia acúmulo. O espaço livre do local diminuía, e com isso veio a prática da queima do lixo com autorização do promotor da cidade (segundo relatos do Secretário).
