CARTOGRAFIA DO RISCO: EROSÃO COSTEIRA NO LITORAL PARAIBANO

RESUMO

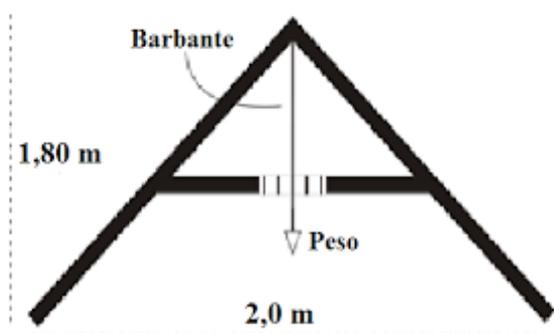
Fig.01 Representação do aparelho “Pé de Galinha”.

A declividade da praia se deu por meio da escolha do equipamento topográfico economicamente mais barato e de fácil manuseio. Diante disto, o aparelho rudimentar, popularmente conhecido como “pé-de-galinha”. Para a confecção do aparelho utilizou-se materiais de alvenaria, tais, como: três ripas de madeira (duas com 2,10 m de comprimento e a outra com 1,20 m de comprimento), parafusos, barbante de náilon e um peso quaisquer, de massa aproximadamente, 500 g. De modo que o equipamento possua o formato representativo da letra “A” (Figura 01).

No levantamento topográfico, foram realizadas observações do ponto de maior cota em cada gleba, onde será centralizado e nivelado o equipamento. Inicia-se um seguimento de reta em direção ao ponto de menor cota, medindo-se, com régua graduada sequencialmente a diferença de nível entre as extremidades do aparelho em cada ponto. O nivelamento e a centralização do equipamento são realizados em cada ponto (estação) de modo que o barbante sempre esteja equidistante das extremidades do aparelho, ou seja, centralizado. Assim, com o somatório das diferenças de alturas (d) e o comprimento de cada ponto (N) será obtido respectivamente a diferença de nível total do terreno (Z) e seu comprimento de rampa (H).

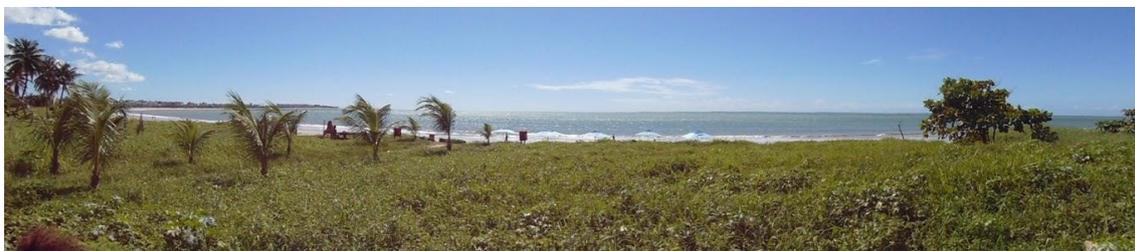
Figura 2: Vegetação local do setor 3, na praia do Bessa/PB

O terceiro setor (vegetação rasteira de dunas ou restinga soterrada com raízes expostas, pós praia estreita ou inexistente, pós praia estreita ou inexistente, marcas de erosão na base de muros residenciais, obras não estruturais de proteção costeira, destruição de estruturas artificiais) foi encontrado indicadores de intensidades baixas, médias e altas em relação a erosão local (Figura 2).

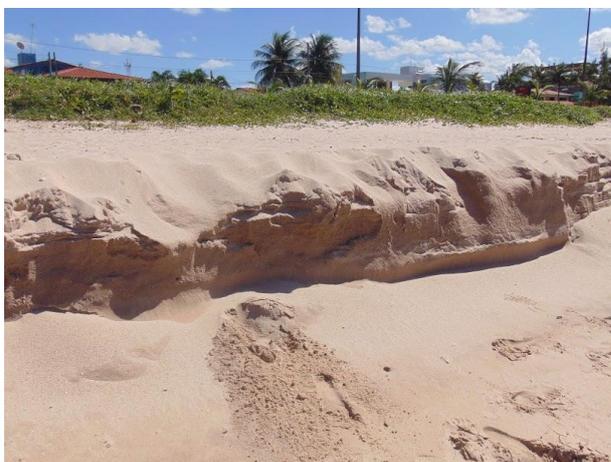
Figura 3: Berma

A metodologia utilizada em três setores da praia do Bessa/PB, durante a coleta de dados, foi observado o pós-praia, berma e praia, obtendo a diferença significativa que existe em função do berma (Figura 3 e Figura 3.1), a declividade do terreno foi calculada de acordo com Oliveira et. al. (2010) $D = (Z/H) * 100$ (Tabela 3 e Tabela 4).

De acordo com as classes de declividade (EMBRAPA, 1979), os três setores da praia do Bessa, tem o revelo suave-ondulado (entre 3% e 8%), e a principal limitação destes solos é a sua moderada fragilidade ambiental, condicionada basicamente pelo maior comprimento de rampa, que os torna moderadamente suscetíveis à erosão.
