Encontro Nacional de Educação, Ciência e Tecnologia/UEPB

IDENTIFICAÇÃO E PROPOSTA DE MELHORIAS DAS CONDIÇÕES SANITÁRIAS DO MERCADO PÚBLICO DA TORRE - JOÃO PESSOA, PB.

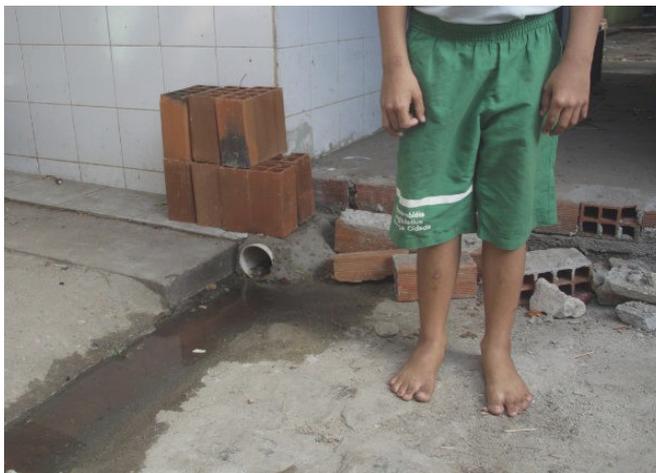
Outro problema apontado por alguns comerciantes e evidenciado na visita foi o despejo de água remanescente do gelo usado para conservar o camarão no corredor do próprio mercado. Tal medida causa mau cheiro, que piora ao decorrer do dia à medida que a água seca. Para minimizar o odor desagradável, um dos comerciantes afirmou colocar cloro e lavar o chão sempre que possível.

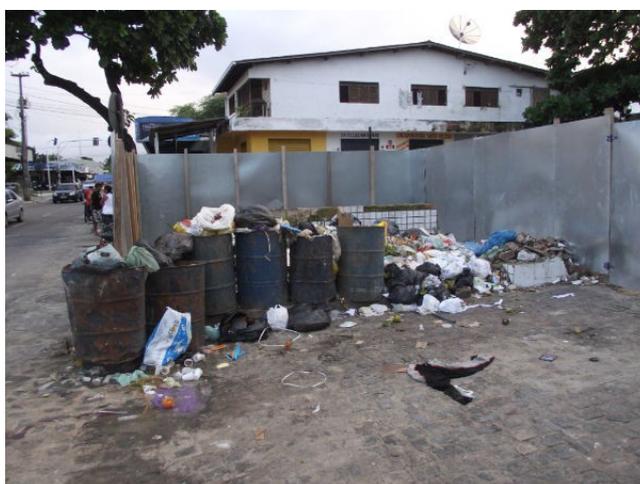
Figura 2 – Armazenamento do lixo

De acordo com os comerciantes entrevistados, a coleta de resíduos ocorre de forma regular durante os dias úteis. Cada comerciante reúne seus resíduos gerados, coloca-os em tambores localizados na parte de trás do mercado. Deste local, o caminhão da prefeitura os encaminha para o aterro sanitário. Observou-se que a quantidade de coletores é insuficiente para armazenar o total do lixo produzido, conforme é mostrado na figura 2.

Apesar da existência regular da coleta dos resíduos e da presença dos agentes de limpeza, os quais afirmaram realizar diariamente a limpeza do mercado, verificaram-se locais de acúmulo de resíduos dentro do mercado.

- Organização do mercado por setores
- Afastamento dos boxes entre os que comercializam rações para animais e os que comercializam alimentos.
- Instalação de coletores específicos para lixo orgânico e para lixo reciclável em quantidade suficiente e em locais de fácil acesso tanto para comerciantes quanto para consumidores.

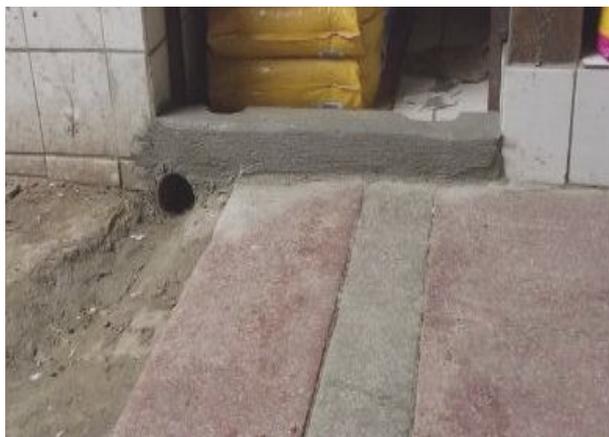
Figura 4 – Obstruções e barreiras de cimento

de seus boxes para a rua, como forma de evitar que a água retornasse da rua para dentro do estabelecimento. Outros construíam pequenas barreiras de cimento, evitando que a água acumulada nos corredores entre nos boxes (figura 4). Essas são medidas paliativas, que logo precisam ser reforçadas quando o volume de água é maior.

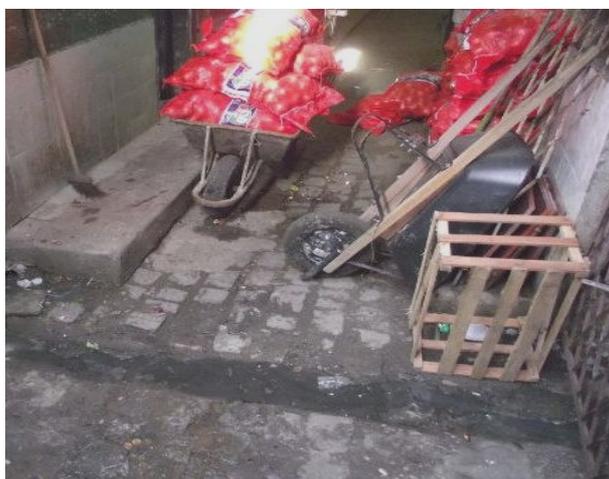
Figura 5 – Carrinho de mão com mercadorias nos corredores

Sobre as condições de acessibilidade, o mercado também apresenta falhas graves. A partir da pesquisa de campo, constatou-se a ausência de rampas de acesso para os cadeirantes e de condições de acessibilidade nos banheiros; irregularidades entre os blocos do piso; e existência de batentes e desníveis. A disposição inadequada de mercadorias e equipamentos foi observada tanto do lado de dentro com a colocação de carrinhos de mão, caixas e sacos de alimentos espalhados pelos corredores (figura 5), e até mesmo dentro de alguns boxes, em que é possível ver bolsas e carnes sendo vendidos num mesmo ambiente, quanto do lado de fora, onde calçadas são ocupadas por caixotes de mercadorias.

- Adequação às condições de acessibilidade, como a destinação de vagas de estacionamento para deficientes; sanitários e vestiários acessíveis, com barras de apoio e os espaçamentos estabelecidos pela NBR 9050/0414; criação de rotas acessíveis no interior do mercado, rampas com inclinações adequadas para cadeirantes e sinalização do piso com material que auxilie o deslocamento de deficientes visuais.
