**DIAGNÓSTICO DA NASCENTE PERTENCENTE À MICROBACIA
HIDROGRÁFICA DO RIACHO DAS PIABAS-PB**

**Viviane Farias Silva,¹ Aline Costa Ferreira,² Vera Lucia Antunes de Lima,³ José Geraldo
Vasconcelos Baracuh³**

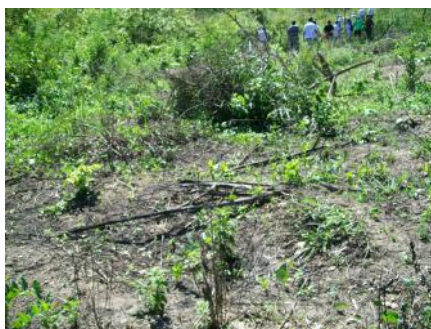
A partir do somatório dos 22 parâmetros analisados resultando em 60 pontos, estando a nascente considerada como meio ambiente alterado. Na Figura 1 verifica-se que nas margens da nascente ocorreram ações antrópicas como remoção da mata em algumas áreas como também a prática da queimada no local.

Figura 1 – Área na margem da nascente antropizadas.

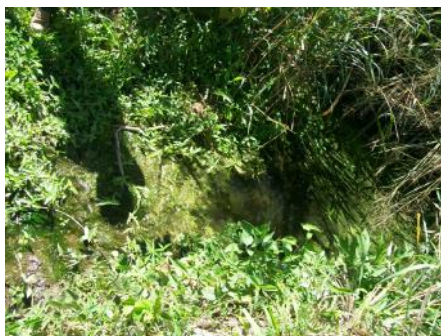
A nascente possuía mata ciliar nativa (Figura 2) com vegetação nas proximidades alteradas e na área a montante início de erosão. A água apresentava aspecto visual em condições favoráveis como também a presença de pequenos animais aquáticos. A nascente mesmo estando seu ambiente alterado está em bom estado de conservação, apesar de estarem ocupadas por pastagem e pequenas influências antrópicas.

Figura 2 – Área da nascente em estudo.

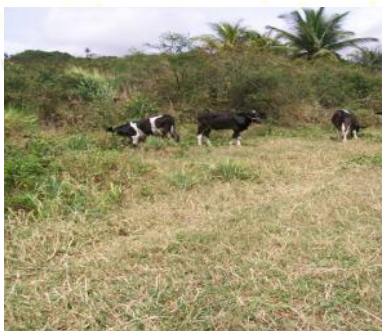
A área da nascente é considerada de preservação permanente, porém encontraram-se animais nas proximidades (Figura 3) ocasionando impactos como: a compactação do solo, contaminação da água e a derrubada de mata nativa para pastagens.

Figura 3 – Presença de animais nas margens da nascente.

Com base nesse diagnóstico podem-se planejar estratégias de recuperação dessa nascente focando características individualizadas, propiciando maiores chances de usar as melhores estratégias em cada caso.

Percebe-se que, pelas características físicas da área, esta é ambientalmente delicada e, diante da forte pressão antrópica, pode-se ocorrer futuramente à perda da nascente caso não haja a preservação da área e a recuperação ambiental da mesma.
