**LEVANTAMENTO DAS ATIVIDADES ANTRÓPICAS OBSERVADAS EM UM
TRECHO DA BACIA DO RIO SUCURÚ - SUMÉ, PB**

RESUMO: O presente trabalho tem como objetivo analisar os impactos ambientais causados pelas atividades antrópicas em um trecho da bacia do rio Sucuru localizado no município de Sumé, PB. Para o levantamento, a análise dos aspectos naturais e suas alterações, foram realizadas visitas *in loco*, por meio de um diagnóstico visual rápido com auxílio de registros fotográficos no mês de setembro dos anos de 2009 e 2013. Observamos que a paisagem da região em estudo no período considerado foi alterada, onde as atividades antrópicas contribuíram para o desmatamento da mata ciliar. Foram encontrados nas margens de tributários do rio Sucurú resíduos provenientes de domicílios, do comércio local, de pocilgas e olarias que contribuem para a alteração da paisagem, além da redução da qualidade da água, bem como a disseminação de possíveis doenças de veiculação hídrica. Percebeu a necessidade de mitigar a degradação ambiental da área com o desenvolvimento de atividades educativas e de sensibilização das comunidades ribeirinhas.

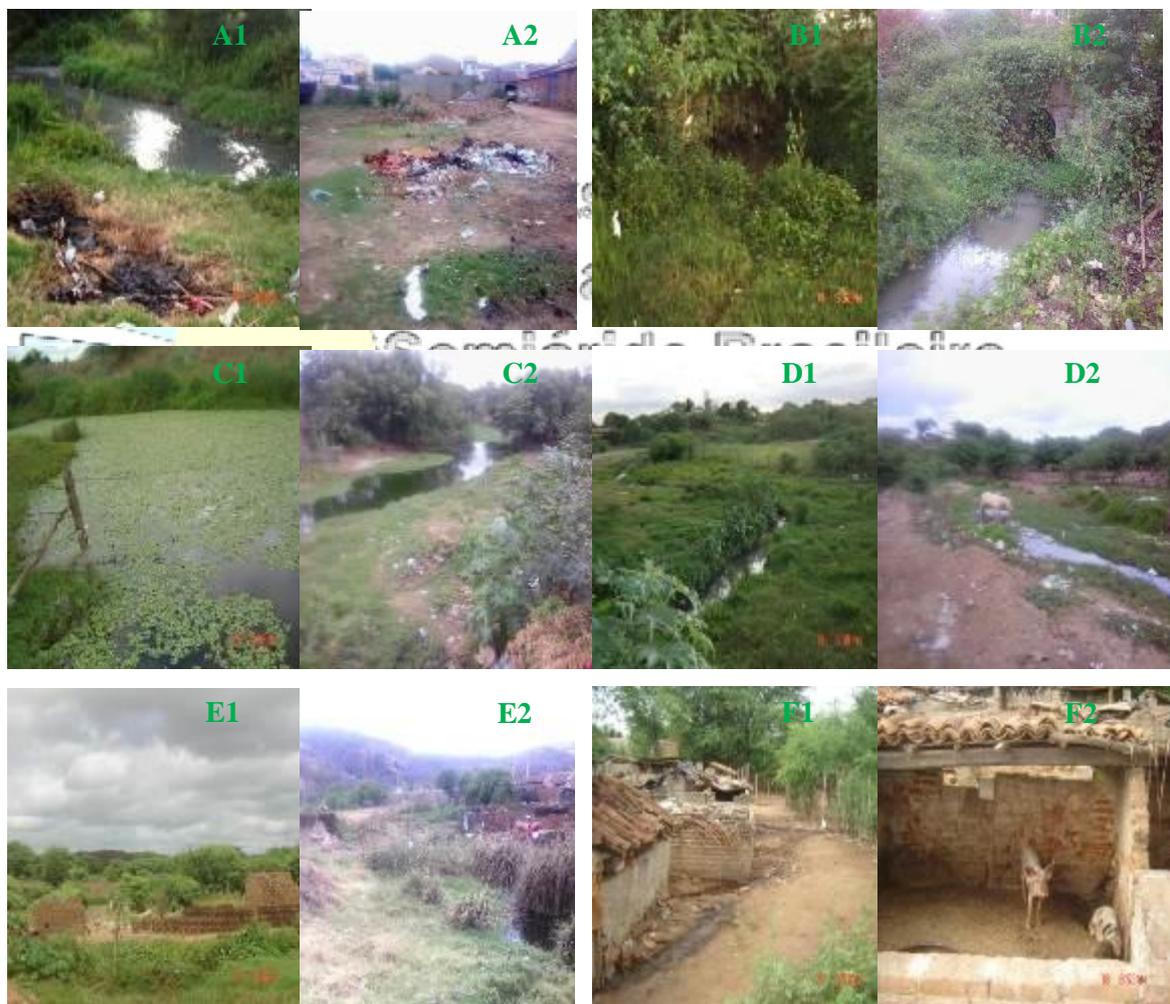
Figura 1(A1, A2, B1, B2, C1, C2, D1, D2, E1, E2, F1 e F2): Impactos negativos oriundos das atividades antrópicas observados nos meses de setembro dos anos de 2009 e 2013, respectivamente, no trecho da Bacia do Rio Sucuru, Município de Sumé, PB

Constatou-se quando comparando as Figuras A1 e A2, que houve um aumento no lançamento de resíduos sólidos no leito do rio, meses de setembro dos anos de 2009 e 2013, possivelmente pela falta de consciência ambiental dos moradores além de políticas públicas voltadas para a problemática causada pela geração e descarte dos resíduos sólidos. É possível perceber que os moradores das áreas próximas ao rio, utilizam-se de práticas como a queima do lixo, que eleva os índices de contaminação do ar e baixa a capacidade de fertilidade do solo, diminui a quantidade de microrganismos e mata ciliares existentes no ecossistema, e conseqüentemente afetando o lençol freático que alimenta o rio. A falta de mata ciliar aliada a ausência de saneamento básico tem feito do Rio Sucuru receptor de esgotos domésticos sem nenhum tipo de tratamento, e sólidos oriundos das atividades encontradas as margens do rio o que tem contribuído para a redução da quantidade e da qualidade da água. Verificou-se que, em praticamente toda a sua extensão, o trecho do rio estudado encontra-se assoreado e eutrofizado, fenômenos que contribuem para a redução da qualidade da água, bem como para a extinção da vida aquática desses ambientes (Figuras B1, B2, C1, C2, D1 e D2). Os índices de eutrofização, ou seja, o crescimento elevado de plantas aquáticas, tanto planctônicas quanto enraizadas, aumentam os níveis de poluição, considerados causadores da redução dos diversos usos desejáveis do corpo d'água. Um afluente com alto grau de poluição permite a grande proliferação de bactérias aeróbicas que consomem rapidamente todo o oxigênio dissolvido existente na água, acarretando na morte da maioria das formas de vida existentes reduzindo a qualidade da água. Seguindo às margens do rio, é possível encontrar vários crimes ambientais que acontecem à revelia do poder público local e estadual. Diversas atividades econômicas foram encontradas próximas as margens do rio, Figuras E1, F1 e E2, F2, meses de setembro dos anos de 2009 e 2013, respectivamente. Além dos esgotos vindos das residências o rio também recebe resíduos líquidos de lava-jatos, criação de animais, olarias e de outras atividades. As olarias estão entre as atividades extrativistas que mais causam impactos ambientais, principalmente pela exploração e retirada inadequada da argila que é a principal matéria prima para a produção dos produtos cerâmicos. Em dois pontos do Rio Sucuru encontramos olarias em pleno funcionamento, quase dentro da cidade, que além de prejudicar com a retirada do solo, utiliza madeira de mata nativa para a queima do tijolo sem nenhum controle. Para Colturato (2002) a extração de argila e os depósitos de material estéril alteram as formas topográficas locais, ocasionando modificações nos processos morfológicos vigentes, como mudanças de direções de fluxos das águas de escoamento superficial, determinando que áreas sob o domínio dos efeitos erosivos se convertam em

ambientes de deposição e vice-versa. Um dos problemas mais graves encontrados ao longo do leito do rio no ano de 2009 foi à suinocultura, atualmente foi visto apenas um caso isolado. No entanto, é importante ressaltar que a grande quantidade de carga orgânica e presença de coliformes fecais, provenientes de dejetos dos suínos, somada aos resíduos domésticos e industriais tem gerado uma generalizada destruição dos recursos hídricos, e principalmente da água, visto que são os leitos dos rios que servem de habitat para esses animais. As consequências diretas deste conjunto de impactos é a redução da qualidade da água, aumento da turbidez, odor, entre outros.
