MÉTODOS DE CAPTAÇÃO DE ÁGUA NO DISTRITO DE MORORÓ, BARRA DE SANTANA, PARAÍBA: UMA ANÁLISE DO REGISTRO ICONOGRÁFICO.

Nesse contexto, o presente trabalho, realizado no Distrito de Mororó localizado no semiárido nordestino, no qual a população local convive com grandes períodos de estiagem e métodos de armazenamento de água, teve como objetivo o registro iconográfico e levantamento dos métodos de captação e armazenamento de água utilizados e análise crítica de sua qualidade, e se oferece risco a saúde da população.

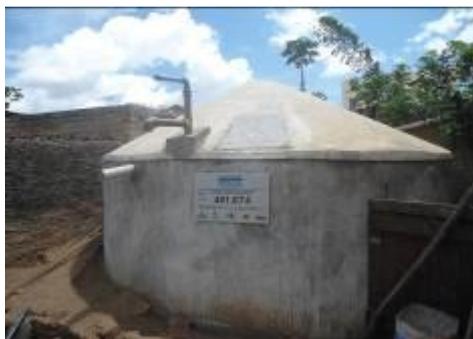
mas contribuindo para a organização dos produtores familiares, que contribuem para melhorar a qualidade da vida no campo (KUSTER, MASTI, 2006). Tendo em vista que cada cisterna é composta por uma bomba manual não há recipientes contaminados com microrganismos para retirada de água (Figura 1). Estima-se que aproximadamente 150 famílias desfrutem da Cisterna conhecida por eles como “Cuscuz”, pela sua forma característica.

Figura 1. Cisterna de Placas do Programa 1 milhão de Cisternas (p1MC)

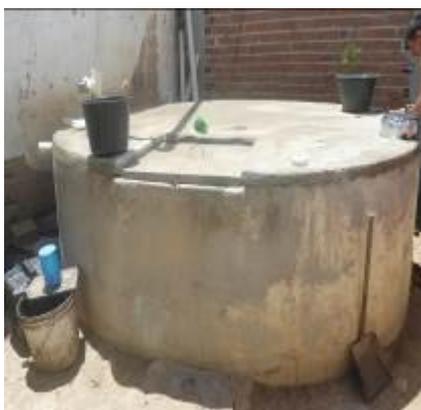
Esse tipo de cisterna é feita de concreto com tela de arame, que utiliza uma forma durante a primeira fase de construção. Destaca-se por sua resistência, emprego reduzido de materiais e segurança de vazamentos. (GNADLINGER, 2006) (Figura 2). Porém o que se tornou perceptível que nesse tipo de cisterna, pelas condições precárias de higiene utilizada pela população, os consumidores dessa água estão expostos a infecções e doenças associadas ao manejo incorreto. Principalmente pela utilização de um recipiente sem nenhuma higienização prévia para a retirada de água. A grande maioria de famílias possui esse tipo de cisterna.

Figura 2: Cisterna convencional, Método incorreto de armazenamento de água

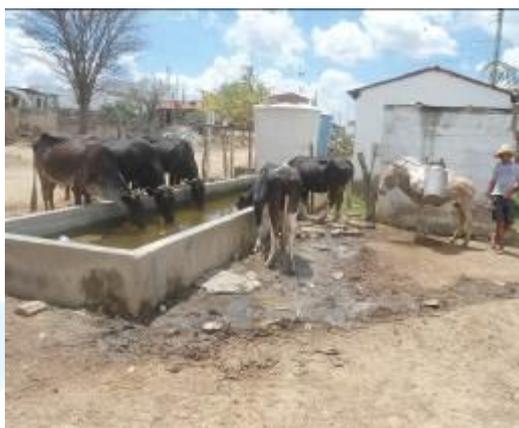
Isto significa que existem muitos poços com água de boa qualidade e com vazão significativa para a população do semiárido (DAMM; FARIAS, 2006). O poço do Distrito de Mororó é composto por uma bomba motorizada e um equipamento que extrai o excesso de sal da água, o dessalinizador, transformando-a em potável para o consumo. O problema está na falta de métodos de higiene na coleta e transporte (Figura 3). Além disso, o poço possui um tanque de armazenamento, o qual serve para saciar a sede de animais, principalmente o gado e jumentos, e a mesma água, muitas vezes é captada para o consumo humano.

Figura 3. Poço artesiano do Distrito de Mororó

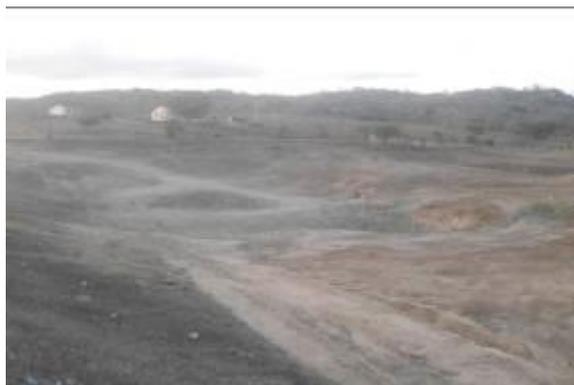
É possível pensar que cerca de 90% é atendida pelas barragens estratégicas, isto é, aquelas capazes de suportar pelo menos dois anos de seca. Por isso, a sociedade deve realizar todo o esforço necessário para disciplinar o uso do solo, uma vez que daí surgem as principais fontes de redução da disponibilidade hídrica nos açudes: os sedimentos e os poluentes (AHALT, 2006). Conhecido como “Açude de Mororó”, sendo a maior fonte de captação e armazenamento de água, que abastece não só o Distrito, assim como comunidades vizinhas, o referido açude está exposto a condições que prejudicam a qualidade da água. Animais saciam sua sede, algumas pessoas utilizam para banhar-se, lavar roupas e pesca. Devido à falta de higiene, a população está exposta diretamente a doenças relacionadas ao manejo incorreto. No presente momento, o açude não possui nenhum volume de água, e a população sofre à espera de chuvas para amenizar a seca vivenciada.

Figura 4. Açude “de Mororó” sem água
