SOBRE ÁGUA NO SEMIÁRIDO BRASILEIRO

ANÁLISE AMBIENTAL DAS NASCENTES NA SERRA DA CAIÇARA, MARAVILHA-ALAGOAS

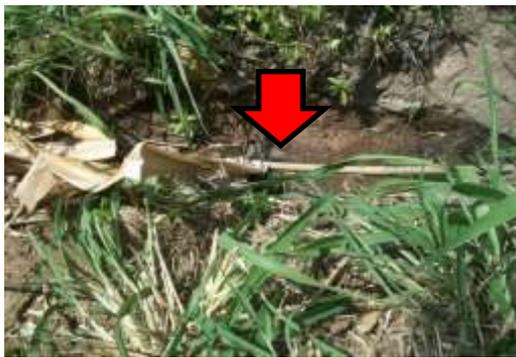
Devido a condição das nascentes em estudo serem perenes, as mesmas são utilizadas para o consumo humano, com a captação indevida e errônea dessa água através de mangueiras instaladas no sopé da serra (**Figura 2**), também servem para o abastecimento na criação de ruminantes e na irrigação de pequenas lavouras. O que se pode constatar a níveis ambiental é a devastação da mata ciliar no entorno dessas nascentes o que prejudica a real dinâmica de sustentabilidade desse corpo hídrico. (**Figura 3**).

Figura (2) -Mangueiras de captação da água.; Nascente 1; **Figura (3)** –Devastação da Mata Ciliar. Nascente 1.

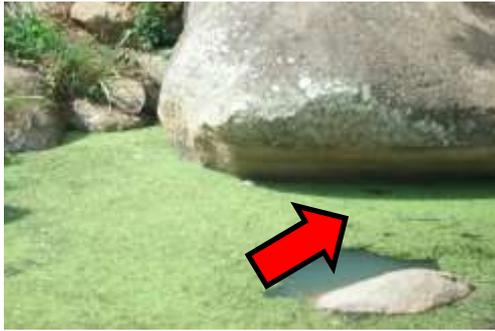
Além da vegetação devastada e sem mata ciliar essas nascentes apresentam um estado precário de conservação. Na nascente 2 foram registrados o despejo de lixo próximo ao leito desse corpo d’água (**Figura 4**). Outro agravante na nascente 2 são os elevados níveis de eutrofização, decorrentes do uso de produtos químicos, manuseados por famílias locais, que utilizam a nascente para lavar roupas (**Figura 5**), acarretando assim um desequilíbrio no ciclo hidrológico da região e a má qualidade da água dessas nascentes e uma degradação ambiental que ocorre no processo lento e gradual, nos quais os danos só serão percebidos com a escassez total da nascente. Água suja ainda

Figura (4) Lixo no entorno da nascente 2; **Figura (5)** Nascente 2, apresentando indícios de eutrofização.
