ACESSIBILIDADE ARQUITETÔNICA EM UMA ESCOLA NO SERTÃO DE PERNAMBUCO

RESUMO

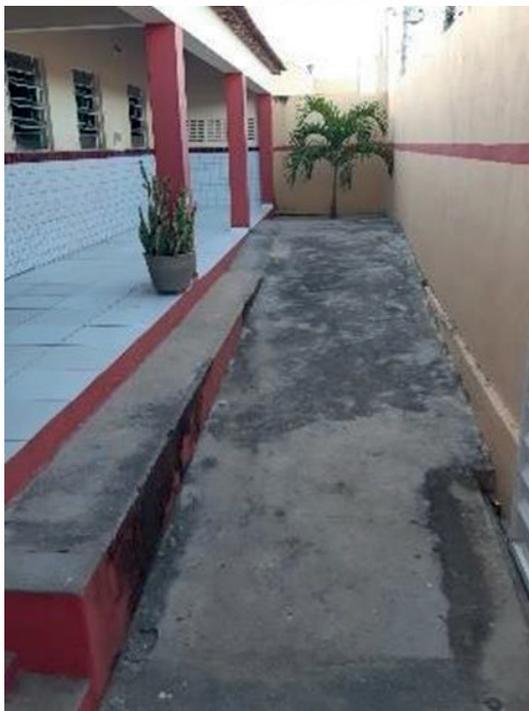
A rampa (Figura 1) é um espaço da edificação que possui uma largura de 170 cm, contendo um patamar no final da rampa que possibilita uma mudança de direção aos usuários. Além disso, é possível observar que a ausência de um corrimão guarda-corpos dificulta um acesso ao ambiente, como também acaba comprometendo a segurança dos discentes pela sua ausência.

Figura 1- Rampa de acesso principal.

A configuração do espaço confronta a NBR 9050 (Associação Brasileira de Normas Técnicas, 2015), a qual estabelece que a largura das rampas (L) deve estar de acordo com o fluxo de pessoas, contendo uma largura livre mínima recomendável para as rampas em rotas acessíveis com 150 cm, sendo o mínimo admissível de 120 cm. Da mesma forma, as rampas devem incorporar elementos de segurança, como guarda-corpo e corrimãos, guias de balizamento com altura mínima de 5 cm, instalados ou construídos nos limites da largura da rampa, o que não é observado no local.

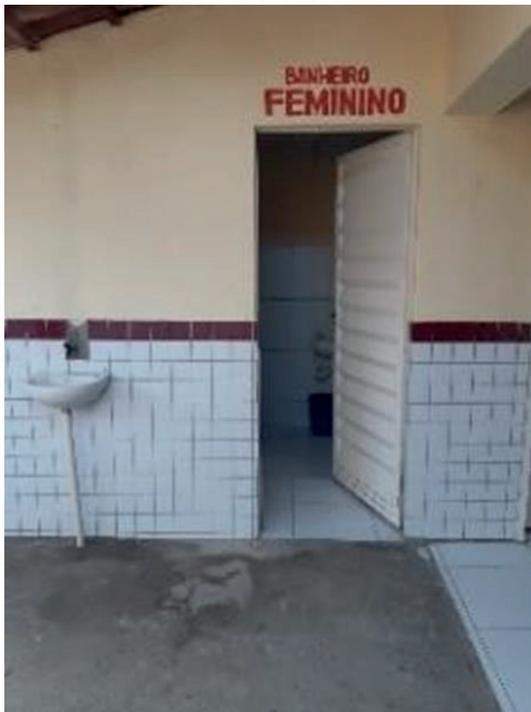
As dimensões do banheiro feminino e masculino são as mesmas, contendo uma porta com 212 cm de altura e 79,5 cm de comprimento como é ilustrada na Figura 2, além das portas internas, que tem 59 cm e uma altura de 147 cm (Figura 3). Observa-se que esse espaço não contém em sua estrutura uma visibilidade clara de entradas de luz e ventilação que possibilite aos discentes um acesso pleno a esse local.

Figura 2 - Banheiro feminino.

Percebe-se que há dificuldade ou inviabilidade de pessoas com deficiência ou mobilidade reduzida utilizarem o banheiro, visto que são necessárias áreas de transferência e de manobra nesses espaços que promovam o acesso a qualquer pessoa, conforme o recomendado pela NBR 9050 (Associação Brasileira de Normas Técnicas, 2015). Observa-se que, além de a área interna do banheiro ser bem reduzida para qualquer tipo de movimentação, principalmente se considerado que uma pessoa necessitaria fazer o giro de uma cadeira de rodas para ter o acesso a esse espaço.

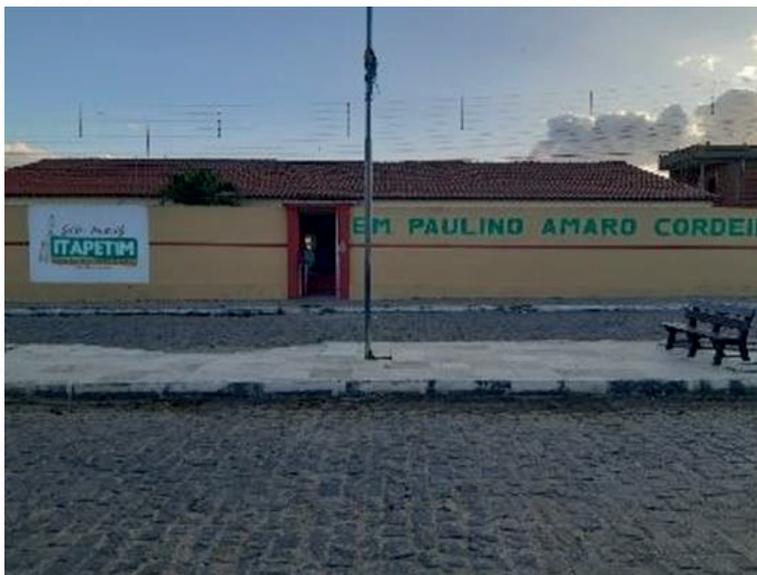
Entende-se a fachada como os lados de uma edificação que é composta por faces exteriores de uma área. Nesse caso, será analisada, na figura 4, a parte externa da edificação. A fachada da escola não possui qualquer tipo de rampa ou itens que colaborem para o fácil acesso ao espaço interno e também podem ser observados os desníveis e a má qualidade no calçamento para o uso dos presentes e futuros discentes da escola.

Figura 4 - Fachada principal: perspectiva lateral.

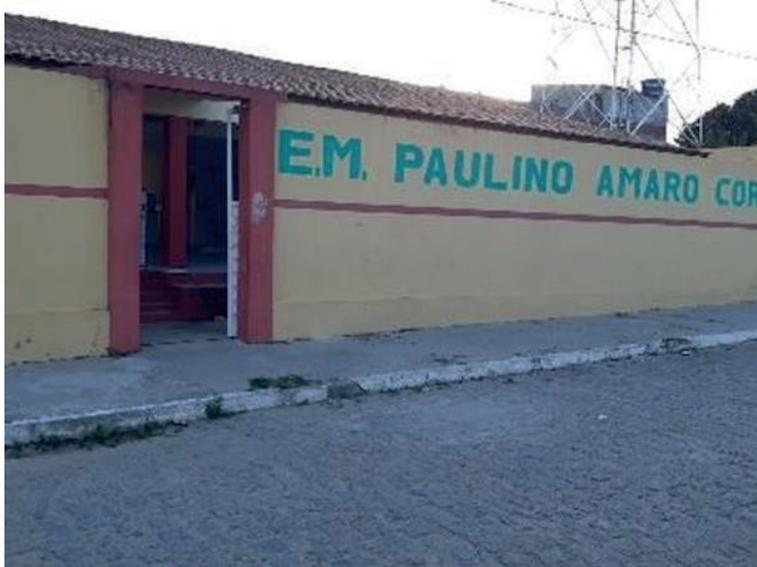
Figura 5- Fachada principal: perspectiva frontal.

Após a avaliação foi possível detectar falhas que comprometem e desvinculam a acessibilidade na entrada da Escola. O portão principal é feito de metal (Figura 5) e tem 124 cm de largura e 277 cm de altura. Já a calçada contém uma largura 220 cm, e não apresenta em sua estrutura a colocação de uma rampa, o que impede o acesso, por exemplo, de uma pessoa que é cadeirante e que deseja frequentar esse ambiente.

A NBR 9050 (Associação Brasileira de Normas Técnicas, 2015) considera que, em portas de correr, seja recomendada a instalação de trilhos na sua parte superior. Os trilhos ou as guias inferiores devem estar nivelados com a superfície do piso, e eventuais frestas resultantes da guia inferior devem ter largura de no máximo 15 mm. Além disso, a calçada destinada exclusivamente à circulação de pedestres deve ser contínua entre lotes, livre de qualquer obstáculo, com uma inclinação transversal até 3 %, e ter no mínimo 120 cm de largura e 210 cm de altura livre.

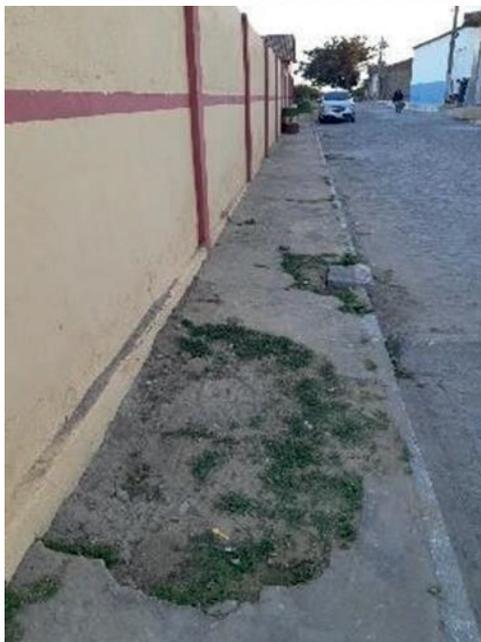
A área externa da edificação apresenta em sua composição uma calçada com desnível que dificulta a circulação de pessoas, como é visto na Figura 6, tendo ainda uma porta de emergência e uma “rampa” nesse espaço. A porta possui 83 cm de largura e 210 cm de altura, sendo composta de material de ferro (Figura 7).

Figura 6 - Área esquerda da escola: perspectiva lateral.

É previsto na NBR 9050 (Associação Brasileira de Normas Técnicas, 2015) que as edificações e equipamentos urbanos, assim como todas as entradas e as rotas de interligação às funções do edifício, devem ser acessíveis. Isso implica a colocação de sinalização utilizada para indicar rotas de fugas de forma visual para o público, medida da abertura tomada entre a aresta vertical exterior do batente e a aresta vertical interior da porta tem que ser igual ou superior a 400 mm. Quando o vão da abertura for inferior a 250 mm, a folha deve pelo menos encostar no batente. Sob tal análise é possível observar a falta de acessibilidade ao local. Desse modo, foram muitas as irregularidades encontradas durante o processo.

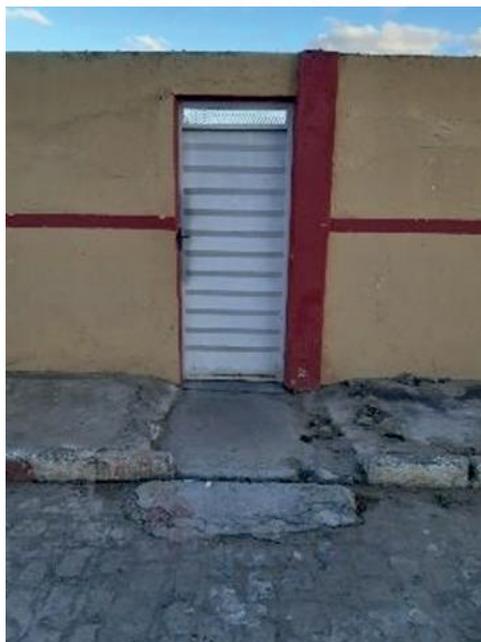
Figura 7 - Área esquerda da escola: perspectiva frontal.

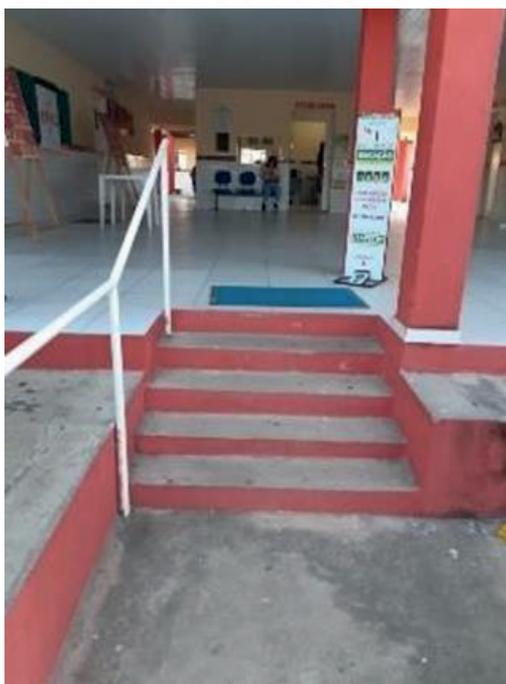
Os degraus da escada podem ser considerados o meio pelo qual alguém pode obter acesso a diferentes pavimentos do espaço escolar. Como pode ser observada na Figura 8, a escada da escola possui cinco degraus contendo espelhos de 12 cm de altura e 127 cm de comprimento, com um corrimão para o auxílio da passagem dos usuários. No entanto, não foi incorporada uma sinalização tátil ou outro modelo para a visualização do piso que servisse de alerta ou de direção, e nem características antiderrapantes na superfície dos pisos.

Figura 8 - Escada principal.

A NBR 9050 estabelece que “a largura das escadas deve ser estabelecida de acordo com o fluxo de pessoas, conforme ABNT-NBR 9077 (apud Associação Brasileira de Normas Técnicas, 2015). A largura mínima determinada recomendável para escadas fixas em rotas acessíveis é de 150 cm, sendo o mínimo admissível 120 cm em sua composição. Já os corrimãos devem ser instalados em rampas e escadas, em ambos os lados, a 92 cm e a 70 cm do piso, medidos da face superior até o ponto central do piso do degrau no que se refere às escadas. Por fim, pôde-se observar irregularidades no tamanho dos degraus da escada, que não cumpre o que é previsto pela norma.

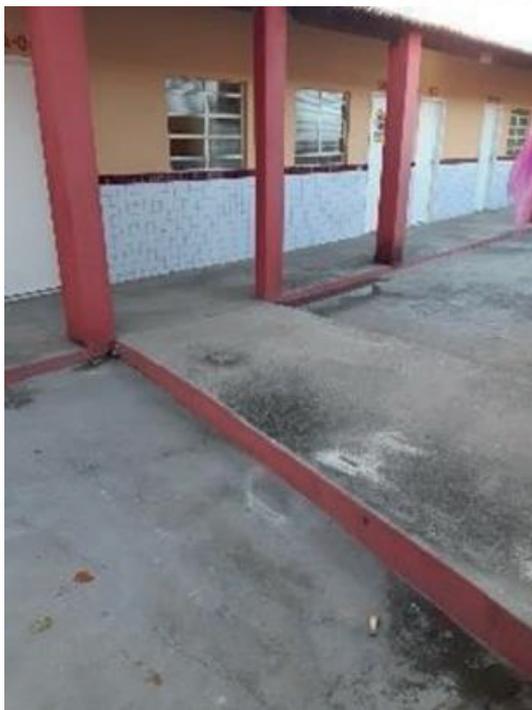
Passarelas podem ser consideradas como elementos estruturais construídos como uma espécie de ponte para o tráfego de pessoas. Nas Figuras 9 e 10, vê-se a passarela, que possui 170 cm de largura, sendo utilizada para o acesso aos outros ambientes da escola.

Figura 9- Passarela perspectiva lateral.

De acordo com a NBR 9050 (Associação Brasileira de Normas Técnicas, 2015), a largura da passarela deve ser determinada em função do volume de

pedestres estimado para os horários de maior movimento. Dessa forma, é previsto que as passarelas de pedestres devem ser providas de rampas e escadas, para sua transposição, contendo largura mínima de 300 cm.
