ASSOREAMENTO, DESASSOREAMENTO E DESATERRO DO AÇUDE MAMÃO EM EQUADOR/RN.

Zenon Sabino de OLIVEIRA

Professor da Unidade Acadêmica de Geografia da UFCG

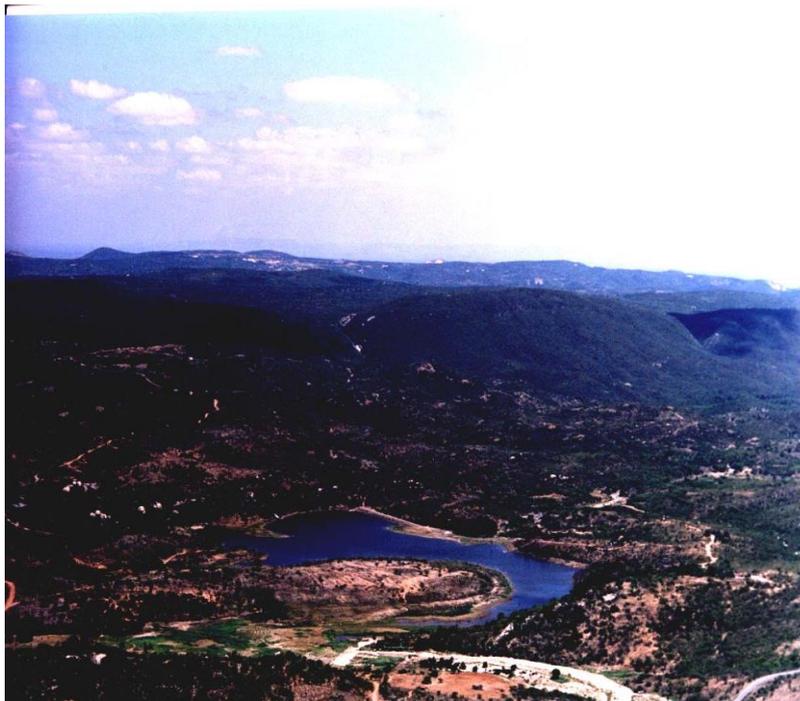
FOTO 01: Vista aérea do Açude Mamão.

A área trabalhada está localizada no município de Equador-RN (Foto 01), na Comunidade Pau dos Ferros, inserido na Mesorregião Central Potiguar e Microrregião do Seridó Oriental. O estudo de viabilidade técnica em tela consistiu na recuperação do Açude Mamão, a partir da retirada de sedimentos, lodos, fragmentos de rochas e minerais acumulados ao longo do seu leito.

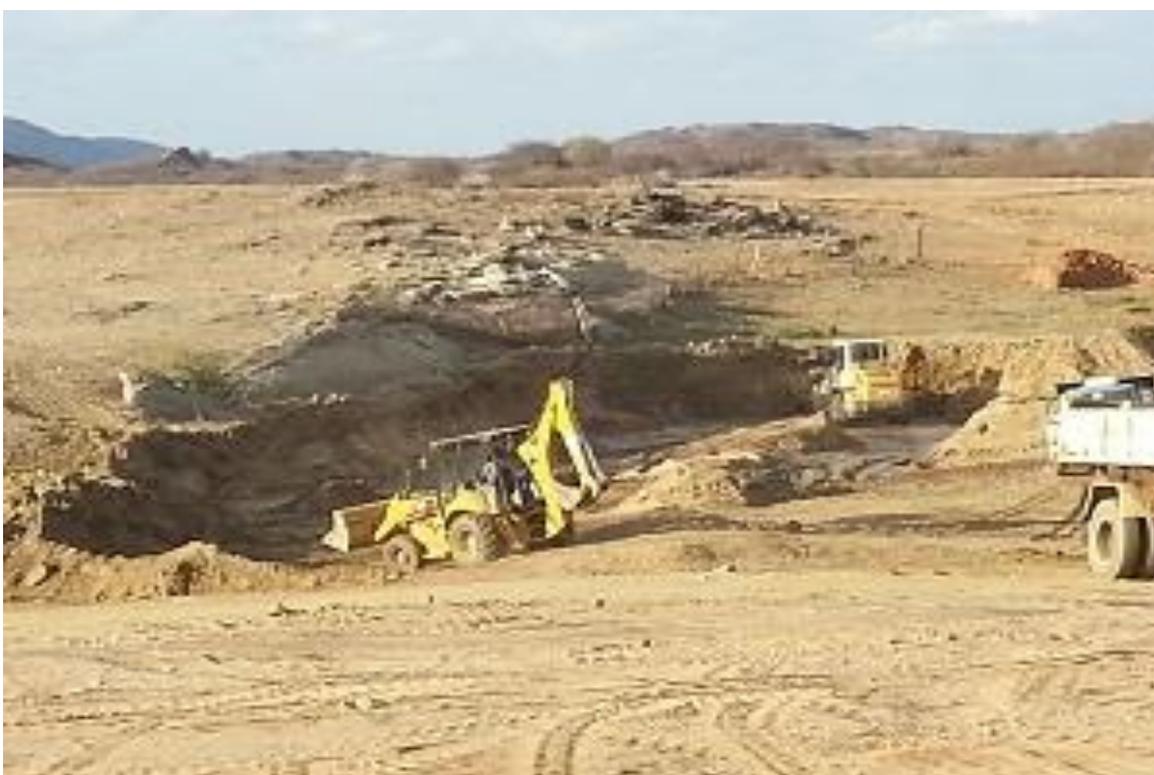
FOTO 02: Retroscavadeira e máquina pá enchedeira retirando sedimentos do leito do açude.

De posse da licença ambiental e do aval da equipe técnica do estado, tratou-se da operacionalização do projeto do trabalho, que consistiu primeiro na limpeza das margens do rio e do açude com o auxílio de uma máquina moto nivelador. De posse de uma retroscavadeira, escavou-se o material consolidado na calha do açude. Após isso, com uma pá enchedeira, era colocado o material em caminhões caçambas, onde esse era depositado ao lado oposto do balde, sendo consolidado com os próprios maquinários e caminhões.

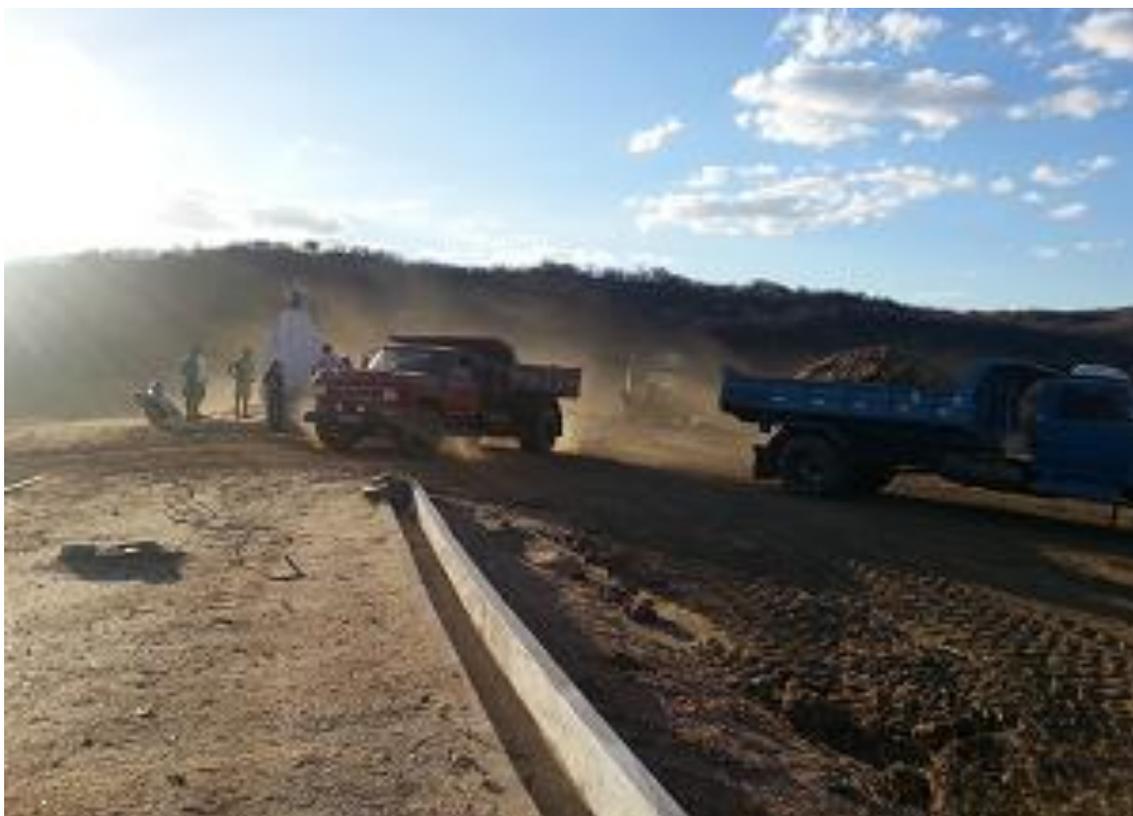
FOTO 03: Caminhões caçambas transportando material e depositando na parede oposta ao açude, fortalecendo a mesma para um possível aumento de sua capacidade.

Com o material que foi depositado à jusante do balde do açude, pode-se seguramente, diminuir o sangradouro e aumentar a parede do mesmo com aproximadamente 700.000m² de armazenamento de água, o que supriria a necessidade da população dessa cidade.
