## DIAGNÓSTICO DA QUALIDADE AMBIENTAL DE WETLAND NATURAL DO SÍTIO MALHADA, CRATO-CE

### Resumo

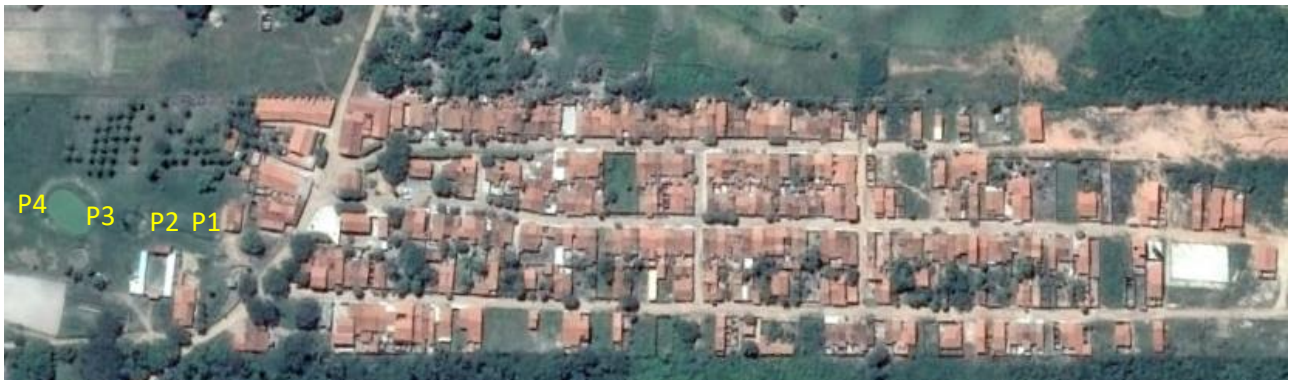
O Sítio Malhada (figura 1) é uma comunidade rural localizada no distrito de Ponta da Serra, à aproximadamente 14km do município de Crato-CE ( $7^{\circ}07'01.05''S$  /  $39^{\circ}24'17.00''O$ ).

A coleta de amostras para análise em laboratório foi realizada em quatro pontos distintos do wetland natural, o (P1) e (P2) dos dois efluentes que liberados no ambiente. O (P3) e (P4) amostras da entrada e saída do wetland natural (figura 1). Em laboratório, as amostras foram analisadas com as respectivas sondas eletrônicas: pH (phgmetro HI 8424), condutividade elétrica e sólidos totais dissolvidos (condutivímetro HI 99300), taxa de sedimentação (cone de Imnhof).

**Figura 1:** Imagem de satélite da comunidade Sítio Malhada, Crato-CE. (P1) primeira amostra; (P2) segunda amostra; (P3) terceira amostra; (P4) quarta amostra.
