## REUSO DE EFLUENTE TRATADO EM SOLO DE ÁREA DEGRADADA VISANDO A MELHORIA DE SEUS ATRIBUTOS

*Laboratório de Engenharia Ambiental, Centro Acadêmico do Agreste, Universidade Federal de Pernambuco <sup>1,2</sup>,  
[mhgribeiro@gmail.com](mailto:mhgribeiro@gmail.com) <sup>1</sup>, [bethpastich@yahoo.com](mailto:bethpastich@yahoo.com) <sup>2</sup>*

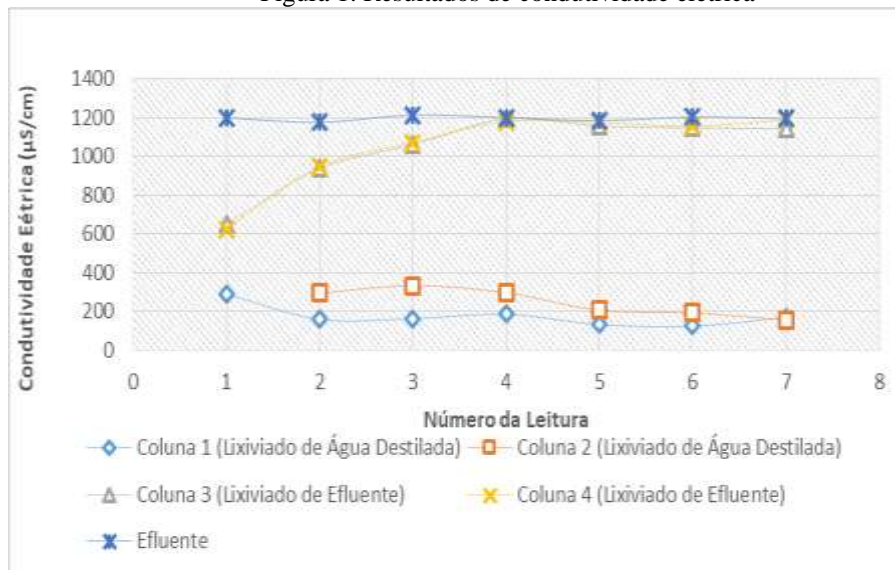
Figura 1. Resultados de condutividade elétrica

Os valores de condutividade elétrica, Figura 1, apresentados nas colunas 1 e 2, que foram alimentadas com água destilada, ocorreram devido aos íons presentes no solo que foram lixiviados juntamente com a passagem do soluto, uma vez que a água destilada não apresenta valores significativos de condutividade elétrica. Já, fazendo o comparativo entre a condutividade elétrica do efluente e do lixiviado das colunas 3 e 4, se observa que a partir de determinada leitura, as curvas se sobrepõem, o que se deve ao fato do solo ter atingido a saturação em relação a quantidade de íons. Para os resultados de salinidade se observou comportamento semelhante aos de condutividade para as quatro colunas e efluente. Tendo em vista que o limite máximo de condutividade apresentado foi de  $1200 \mu\text{S}/\text{cm}$ , o qual, de acordo com Jeong (2016), atende aos limites máximos aconselhados para águas de irrigação segundo legislações italianas e israelenses ( $3000$  e  $1400 \mu\text{S}/\text{cm}$ , respectivamente).
