PAISAGEM URBANA E SEGURANÇA PARA O PEDESTRE NA AMAZÔNIA OCIDENTAL: Um estudo da Avenida Rondônia na cidade de Vilhena/RO.

SESSÃO TEMÁTICA: DIREITO À PAISAGEM - CATEGORIA: ARTIGO ACADÊMICO CIENTÍFICO

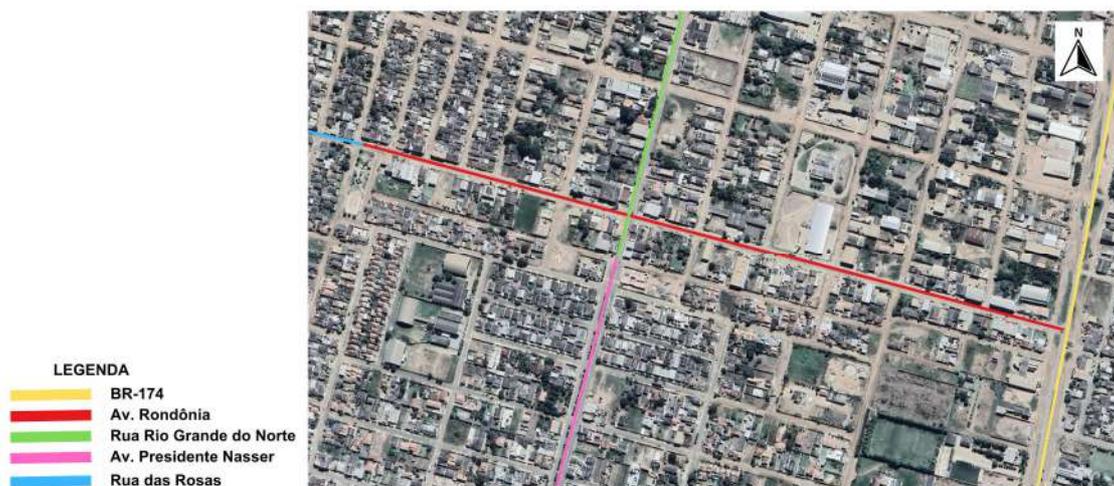
Figura 02: Localização detalhado da pesquisa

Para o estudo foi definido o trecho entre início da BR-174 de encontro com a rua Rio Grande do Norte, pois após 62 metros essa rua torna-se a Avenida Presidente Nasser, logo, o ponto mais crítico (Figura 02).

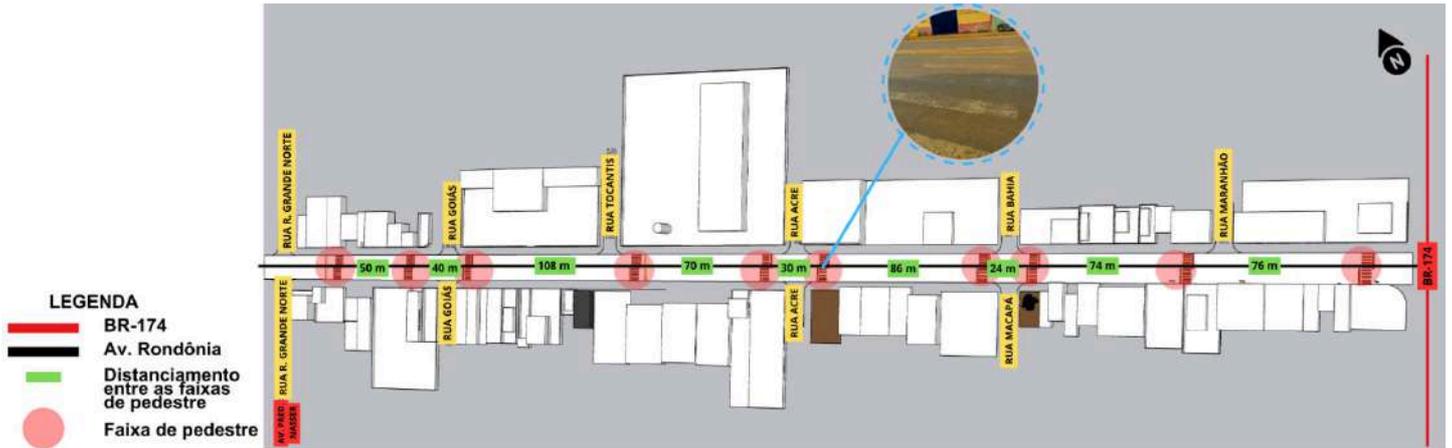
Figura 03 - Análise às faixas de pedestre e distanciamento um em relação a outra

Foi possível quantificar alguns dados como, as faixas de pedestres existentes (Figura 03), que ao todo somatizam dez faixas.

Essas faixas estão distribuídas em intervalo aleatório, sendo bem presente principalmente em ruas opostas, como é o caso da Rua Macapá com Rua Bahia. No entanto, se tornam ineficientes, devido a falta de manutenção, corroborando para que sejam ignoradas pelos indivíduos que ali transitam.

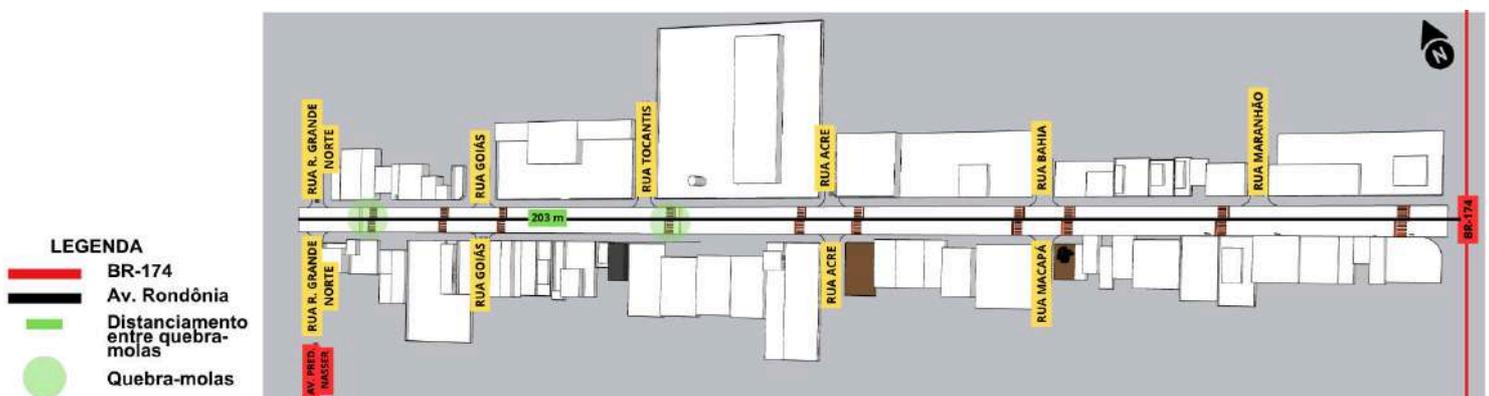
Figura 04 - Análise dos quebra-molas presentes na avenida

Em relação aos quebra-molas foram identificados dois, sendo estes insuficientes para suprir a necessidade (Figura 04). Logo, veículos motorizados andam em alta velocidade, intensificando a periculosidade da avenida. Onde o pedestre ao tentar realizar a travessia encontra uma série de riscos e dificuldades que permeiam desde a largura da avenida que não possui canteiro central para dividir o trecho carroçável, como pela ausência de itens básicos: faixas de pedestre bem delimitada e quebra-molas em menor espaçamento.

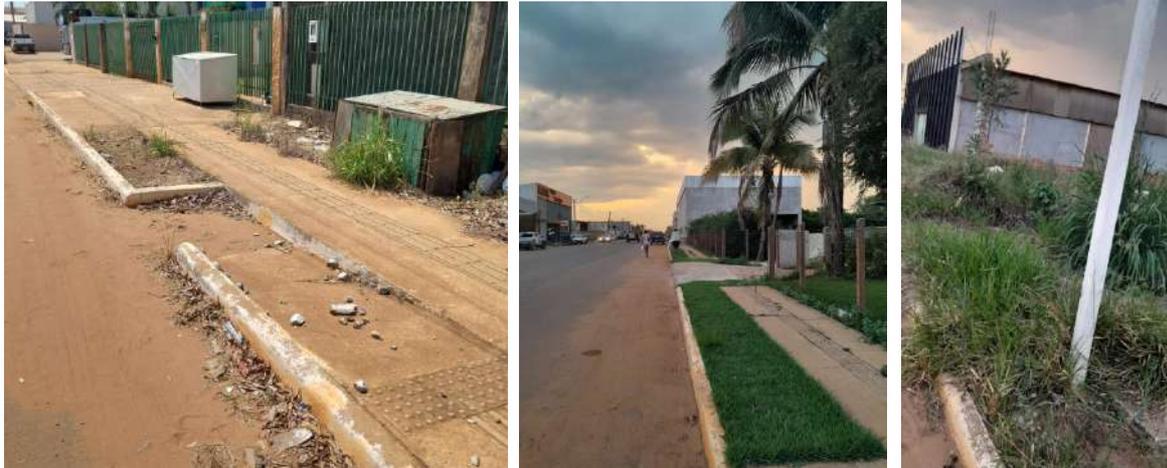
As guias rebaixasadas para cadeirantes se encontram em péssimas condições, sendo possível identificar grande concentração de terra causando complicações para locomoção da cadeira de rodas (Figura 05). Do mesmo modo que a propagação de mato causa deterioração do piso tátil (Figura 05), item essencial no cotidiano de pessoas cegas. A ausência de manutenção e limpeza em alguns trechos estão em situações deploráveis, tornando a calçada intransitável (Figura 05), fator esse que torna ainda mais difícil a locomoção pelo público Pcd. Ademais, de acordo com o autor Gehl que escreve sobre planejamento urbano e delimitações, a avenida Rondônia encontra-se em desconformidades com o que se é esperado desses espaços.

Figura 05 - Guia rebaixasada deteriorada - Ausência de piso tátil - Desaparição da calçada

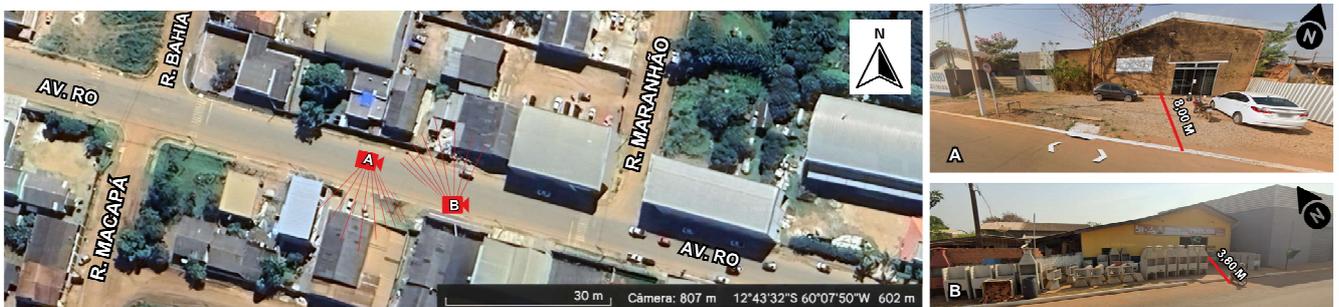
Figura 06 - Perspectivas

Foi observado que determinados estabelecimentos comerciais possuem a edificação após um recuo extremamente longo (Figura 06), cerca de 4 a 8 metros a contar pelo início da calçada, o que ocasiona sensação de insegurança ao transeunte.

Outro ponto observado na Figura 06, item B, é quanto aos objetos posicionados na calçada, de acordo com Jan Gehl (2014) as calçadas devem ficar livres de obstáculos, para que o ato de caminhar se torne rítmico e agradável.

Jane Jacobs, defende em sua tese a importância exercida pelos comércios locais, e que quanto mais variados, melhor. Fachadas bem projetadas auxiliam para criar uma atmosfera de segurança, confirma a autora: “pois os olhos das pessoas dentro dos edifícios podem ajudar a vigiar a rua” (p. 22-23). De acordo com o código de obras de Vilhena, a Avenida Rondônia pertence a um setor industrial. Consequentemente, há pouca presença de pedestres durante os períodos do dia, mas há maneiras de fazer com que o espaço seja acolhedor e seguro. Uma alternativa é fazer com que as fachadas dos estabelecimentos sejam voltadas para a rua.

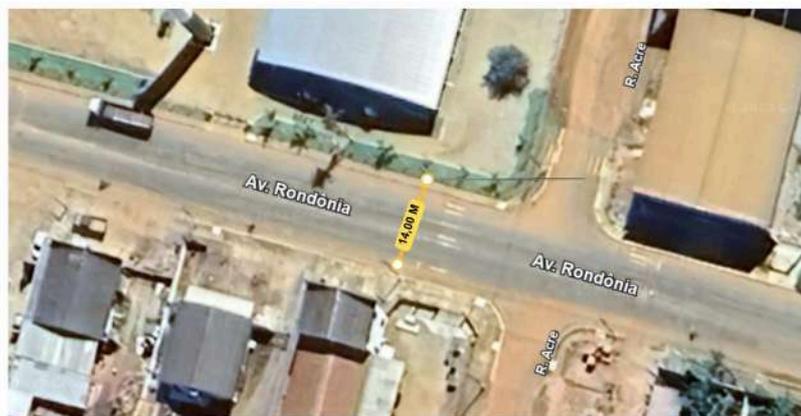
Por se tratar de uma via larga, com cerca de 14 metros, e sem a presença de canteiro central (Figura 07), a iluminação fica concentrada nas laterais da avenida, fazendo com que, mesmo que tenha iluminação pública, essa seja ineficiente. Jane Jacobs defende que um espaço bem iluminado ganha vida, criando assim uma atmosfera de participação e colaboração entre os indivíduos no ambiente urbano. E é perceptível a ausência de paisagismo na via (Figura 07), Jane Jacobs (2011), levanta um debate quanto ao benefício de caminhar e estar em locais com a presença de natureza.

Figura 07 - Iluminação nas laterais da via, ausência de canteiro central e paisagismo

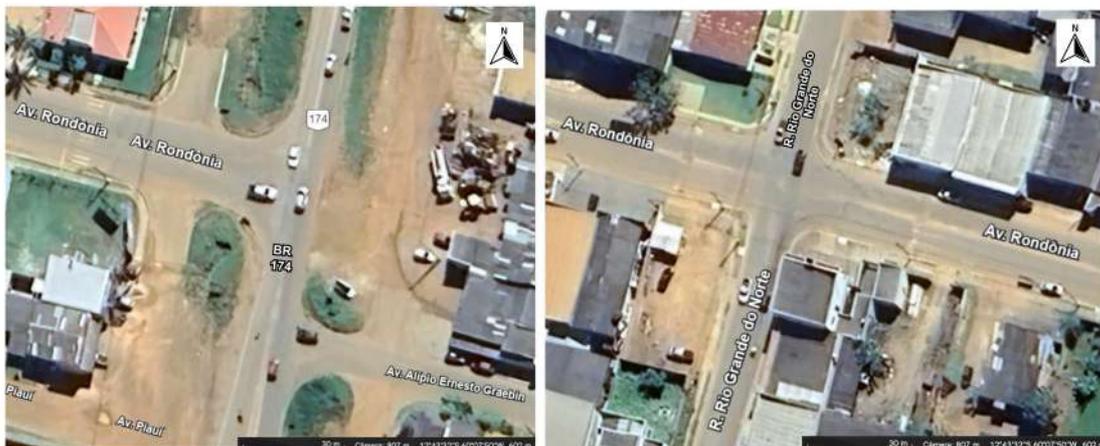
Destaca-se também dois cruzamento na extensão analisada, da BR-174 com Avenida Rondônia (Figura 08) e Avenida Rondônia com a Rua Rio Grande do Norte (Figura 09). Através das críticas do urbanista Jeff Speck (2016), as vias necessitam ser bem sinalizadas. Atualmente os dois cruzamentos possuem grande movimentação de ciclistas, pedestres e veículos então devido a essa ausência de sinalização, há um aumento no número de riscos de acidentes que podem ocorrer.

Figura 08 - BR-174 com Av. Rondônia e Figura 09 - Av. Rondônia com R. Rio Grande do Norte

O cruzamento da Avenida Rondônia com a Rua Rio Grande do Norte representa um ponto crítico carecendo de sinalização adequada, já que a mesma possui grande fluxo de pessoas transitando nesse trecho onde ocorrem alguns incidentes que poderiam ser evitados com sinalização de seguranças mais eficazes. Já no encontro da Avenida Rondônia com a BR 174, por se tratar de um ponto onde há encontro de várias vias e a carencia de sinalização adequada, ocorre o aumento de incidentes entre veículos, pedestres e ciclistas. Portanto, deve haver ações de melhoria viária da avenida, proporcionando assim segurança e proteção a todos os usuários
