ESTUDO COMPARADO SOBRE A ACESSIBILIDADE DO CAMPUS I DA UNIVERSIDADE FEDERAL DE CAMPINA GRANDE- PB EM RELAÇÃO À NBR 9050

João Joacélio Duarte Araújo Júnior
Éder Wilian de Macedo Siqueira
Rafael Wesley Barbosa de Queiroz

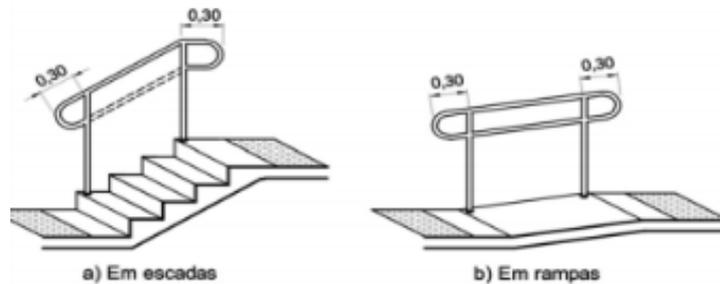
Figura 1 – Prolongamentos de corrimãos segundo a NBR 9050

Foram analisados os corrimãos das escadarias da biblioteca geral do campus e da rampa de acesso ao bloco CAA. No corrimão da escadaria da biblioteca geral há ausência de prolongamentos, logo temos uma irregularidade visto que na NBR 9050 diz que os corrimãos laterais devem ter prolongamentos de mínimo 30 cm, como visto na figura 1 e na análise de campo não há nenhum prolongamento visível. Já no corrimão da rampa de acesso ao CAA há o prolongamento, porém, esse prolongamento só mede 20 cm, ficando fora da norma que determina que os prolongamentos sigam o padrão mostrado na figura 1.

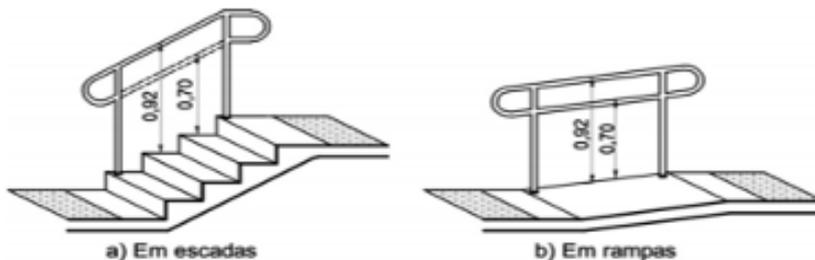
Figura 2 – Altura de corrimãos segundo a NBR 9050

Também no corrimão da biblioteca geral foi observada uma irregularidade na sua altura comparado com o que é previsto na norma. A altura da primeira barra ao chão é de 81 cm e da segunda ao chão é de 40 cm, violando a NBR 9050 que determina que altura dos corrimãos deva seguir o padrão mostrado na figura 2.

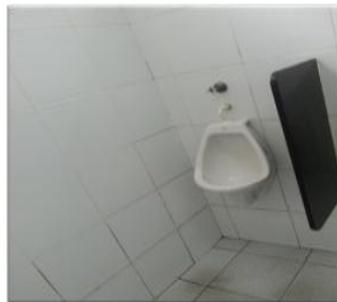
Foto 3

As barras de apoio nos sanitário são de extrema importância para pessoas em cadeiras de rodas ou com mobilidade reduzida, pois ajudam seu acesso ao banheiro de forma a tornar o uso e o acesso independente. Nas fotos 1, 2 e 3 vemos um dos banheiros do bloco CAA.

Na NBR 9050 está previsto que no banheiro deve conter barras de apoio em vasos, mictórios, lavatórios, chuveiros e banheiras. No caso dos banheiros masculinos do CAA, estes não possuem nenhuma barra de apoio. Um fato curioso sobre estes banheiros é que eles foram construídos para ser um banheiro de deficientes equipado com área de transferência de cadeirantes, porém não há barras de apoio no sanitário, logo, estão fora da norma e não se adequam a um projeto acessível. As figuras 3, 4 e 5 exemplificam o modelo adotado pela NBR 9050 para estes casos.

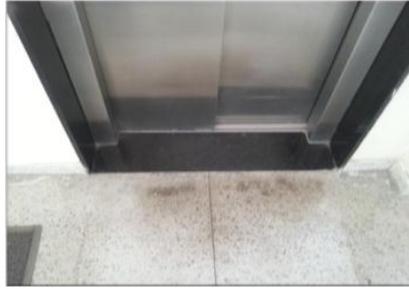
Foto 4

Na foto 4 vemos o elevador do bloco CAA, único elevador na UFCG. Segundo a NBR 9050, deveria ter uma sinalização tátil de alerta na entrada do elevador, e como vemos o elevador não possui essa sinalização que deveria ser como mostra a figura 6.

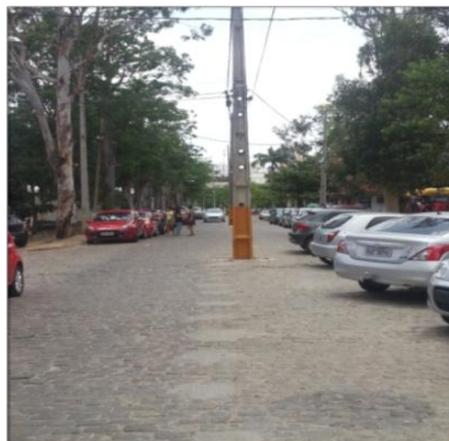
Foto 5

Na foto 5 vemos a rua em frente ao bloco BG. Há um poste no meio do fluxo da rua onde circulam veículos e pedestres. Conforme a NBR 9050, elementos ou condições que possam interferir no fluxo de pedestre ou veículos são fatores de impedância, a presença destes fatores pode causar acidentes ou dificultar o acesso a essa rua.

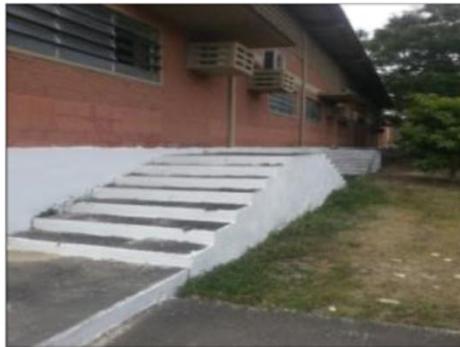
Foto 6

Na foto 6 vemos uma escadaria localizada no bloco PROPEX. Nota-se que há ausência de guarda corpo na escadaria, sendo que segundo a norma NBR 9050, corrimões e guarda-corpos devem ser construídos com materiais rígidos, ser firmemente fixados as paredes, oferecer condições seguras de utilização e serem sinalizadas. A ausência de guarda-corpos e corrimãos poderá ocasionar a queda de indivíduos que transitam nestes locais.

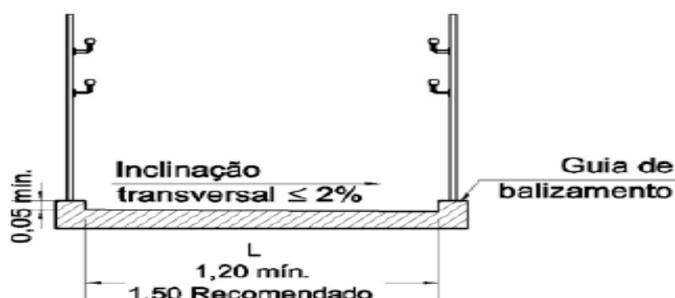
Figura 7 – Largura mínima para rampas recomendada pela NBR 9050

Analisando as rampas de acesso à parte inferior da praça de alimentação localizada próxima ao bloco BG, constatou-se que as mesmas possuem largura de 1,08m e de 1,15m, respectivamente. Logo, não estão dentro das especificações da NBR 9050, que diz que a largura das rampas (L) deve ser estabelecida de acordo com o fluxo de pessoas. A largura livre mínima recomendada para rampas em rotas acessíveis é de 1,50m, sendo o mínimo admissível 1,20m conforme mostre a figura 7.
