# MANIFESTAÇÕES PATOLÓGICAS CONSTRUTIVAS EM EDIFÍCIOS DE PEQUENO, MÉDIO E GRANDE PORTE NO CENTRO DE CAMPINA GRANDE-PB

**Resumo:** O conhecimento das patologias construtivas é fundamental, pois a estrutura de uma edificação é o principal componente de uma construção, sendo responsável por garantir a estabilidade. Neste contexto, esse estudo teve como objetivo analisar as manifestações patológicas construtivas em edifícios de pequeno, médio e grande porte no centro de Campina Grande-PB. A metodologia consistiu em visitas *in loco* a 120 prédios e edifícios situados em nove ruas da área central de Campina Grande-PB, com o intuito de realizar inspeções nas estruturas, vistorias para avaliação dos imóveis, caracterização e monitoramento das patologias. Nessa fase foi aplicado um *Check-List* para a coleta de dados dos problemas detectados nas construções. Além disso, foi realizado registro fotográfico das estruturas. As visitas foram realizadas em parceria com a Defesa Civil de Campina Grande, que auxiliou nas inspeções aos imóveis. Durante o estudo verificou-se que a maioria das patologias construtivas evidenciadas ocorreu pela falta de manutenção preventiva e corretiva. Neste sentido

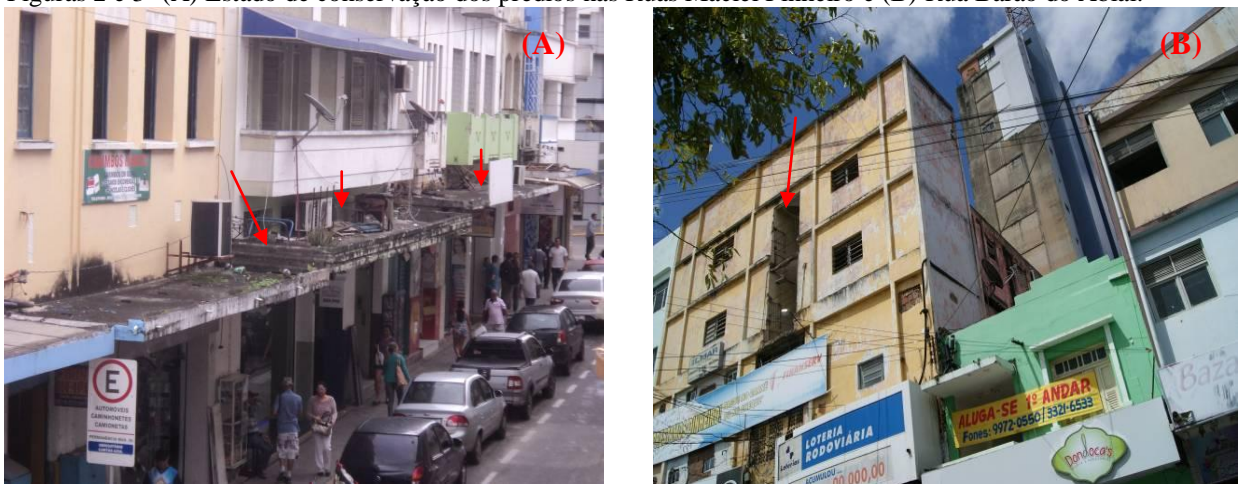
Figuras 2 e 3- (A) Estado de conservação dos prédios nas Ruas Maciel Pinheiro e (B) Rua Barão do Abiai.

Os dados expressos na ilustração mostram que as patologias prediais encontradas são de diversos tipos, de tal modo, que os prédios inspecionados em muitos casos apresentaram vários problemas, variando os estados de comprometimento de grave (macro) a superficial (micro). Outros demonstraram poucas patologias, mas de grande importância para a segurança da estrutura tais como: trincas, fissuras e rachaduras, exposição das ferragens oxidadas, desagregação do concreto, queda de cerâmica e fadiga do material em pontos críticos.

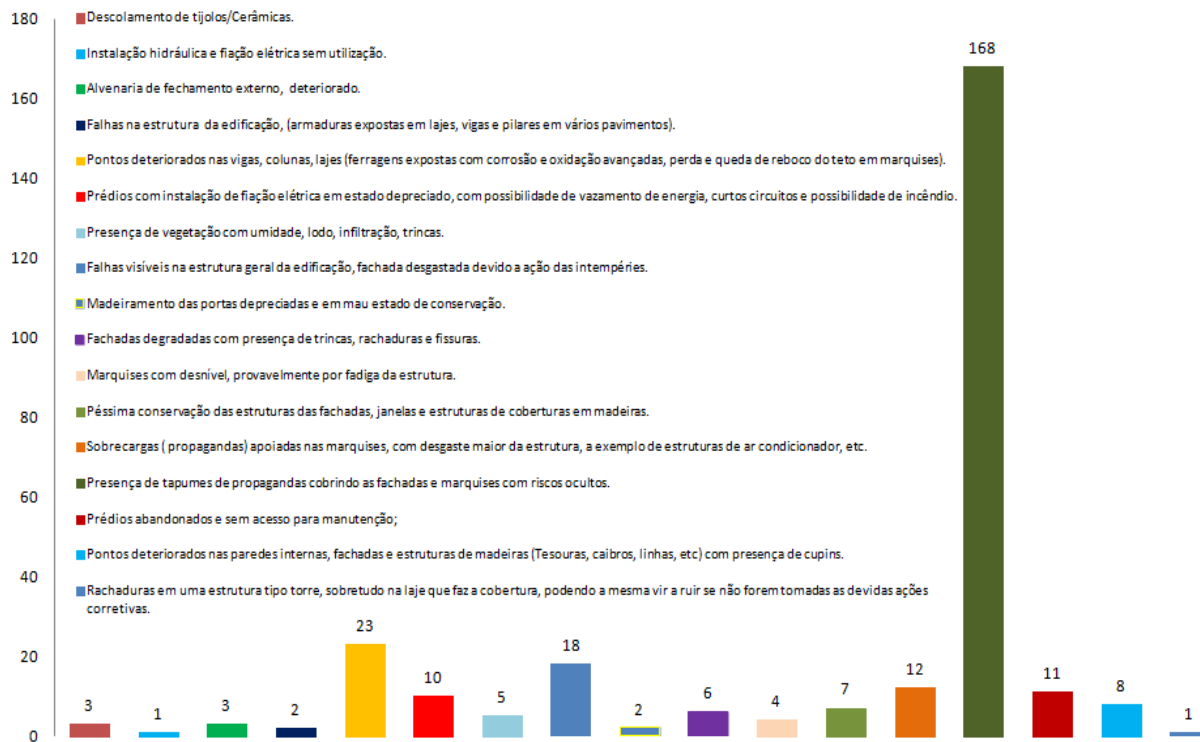
Figura 4- Levantamento das principais patologias encontradas nos Edifícios visitados em Campina Grande-PB.

O problema mais recorrente observado no estudo foi à presença de tapumes de propagandas cobrindo as fachadas e marquises apresentando assim os denominados riscos ocultos, com 168 casos. Os pontos de degradação nas vigas, colunas, lajes, marquises (ferragem expostas com corrosão e oxidação avançada, queda de reboco, etc) foram os responsáveis pelo desencadeamento de várias ocorrências, com 23 casos apresentados. Com relação aos prédios abandonados e sem acesso para manutenção, foram identificados neste estudo 11 casos.

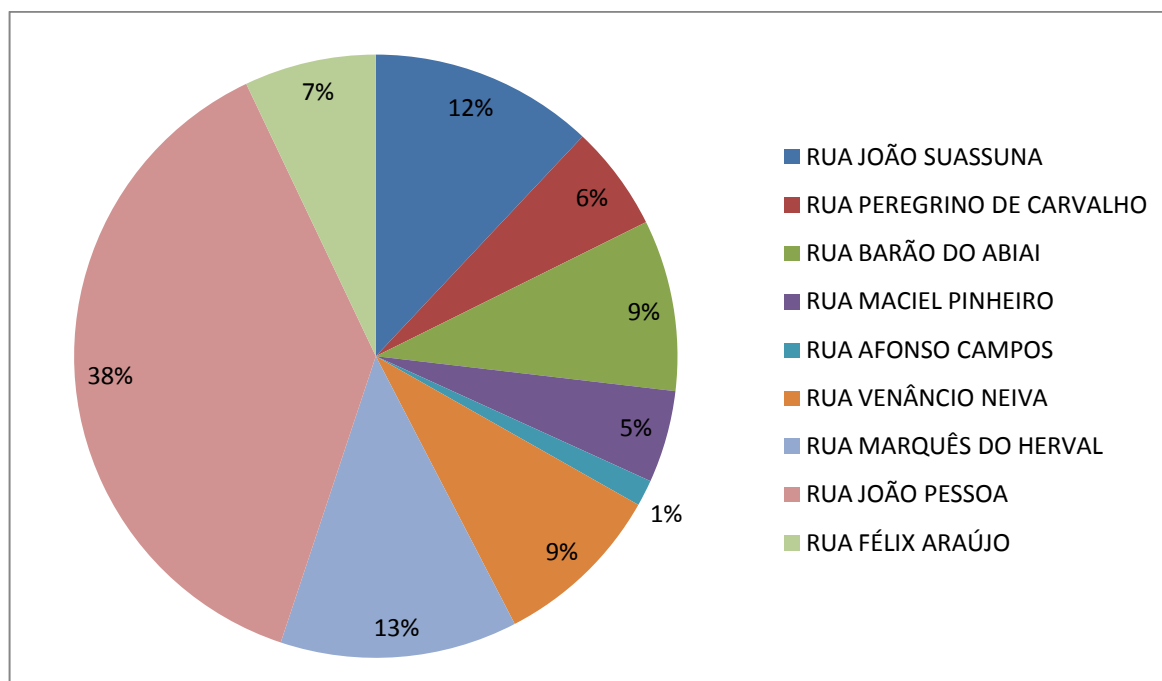
Figura 6- Porcentagem e distribuição das principais patologias construtivas por ruas visitadas no centro da cidade.

De acordo com as análises, observou-se que houve várias ocorrências de patologias construtivas na região central da cidade. Os imóveis detectados onde houve maior número de degradação predial foram na Rua João Pessoa com 38% das ocorrências encontradas, possivelmente decorrente do longo tempo de vida útil dos prédios presentes naquele setor e pela falta de manutenção, bem como, pelo período de abandono que se encontram alguns.

Na Rua Marquês do Herval foram detectadas 13% das não conformidades nas estruturas prediais, sobretudo nas fachadas e marquises com a presença de propagandas, telas, tapumes e sobrecargas o que gera alta incidência de riscos ocultos. Na Rua João Suassuna, foram identificadas 12% das incidências de patologias construtivas, devido ao fato desta área ser uma zona comercial e possuir inúmeros prédios sem manutenção preventiva e corretiva.

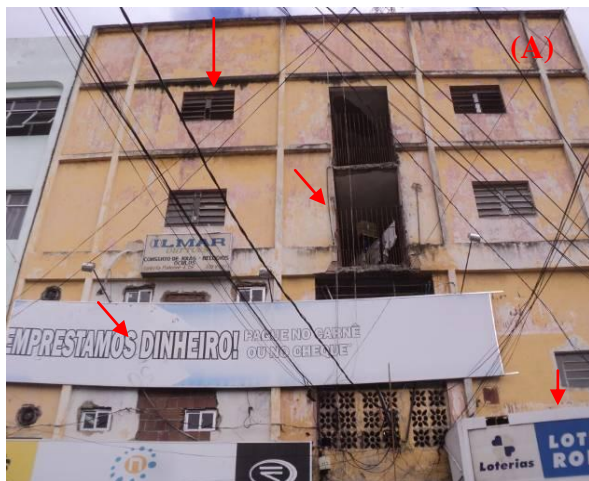
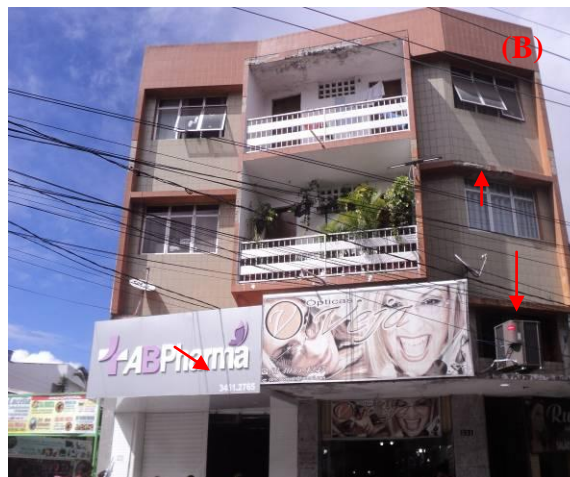
Figuras 7 e 8 - (A) Fachada predial com patologias na Rua Barão do Abiai e (B) Sobrecarga em marquise na Rua Peregrino de Carvalho.

Muitos prédios da área central de Campina Grande possuem problemas internos e externos de grande complexidade, inclusive com presença de infiltração nas estruturas e sem manutenção, descolamento de cerâmicas, janelas e portas em mau estado de conservação, dentre outros.

Estes fatores em conjunto contribuem para a degradação dos prédios, e ao longo do tempo, para a depreciação das estruturas, sendo, portanto, as causas geradoras de patologias construtivas, que no decorrer dos anos poderão provocar o desabamento e sinistros nessas estruturas, colaborando para incidência de acidentes graves, deixando a população que utiliza essas estruturas sem abrigos, com moradias vulneráveis e/ou suscetíveis, além de por em risco os transeuntes que circulam nas imediações.
