PRINCIPAIS OCORRÊNCIAS PATOLÓGICAS NAS ESTRUTURAS METÁLICAS NO MUNICÍPIO DE CAMPINA GRANDE-PB

Palavras-chave: Patologias, Estruturas de Aço, Soluções Patológicas.

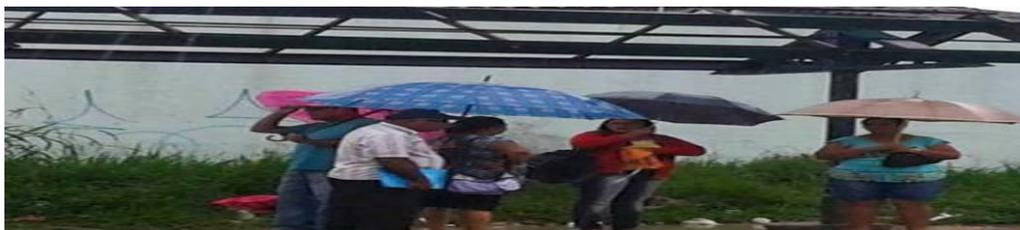
A figura 1, apresenta a população “sofrendo” na espera do ônibus sob sol e chuva, devido a um defeito de projeto e, dessa forma, obra condenada sem conclusão por completo. Esses são um dos erros mais frequentes que acontecem.

Figura 1: População espera por ônibus sob sol e chuva, devido a um defeito de projeto e, dessa forma, uma obra condenada sem conclusão por completo.

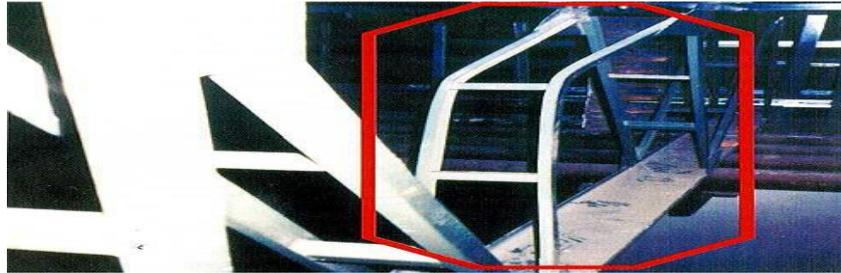
Na figura 2, pode-se afirmar que no dimensionamento desse elemento não foram consideradas todas as possibilidades de carregamento, e não foi realizada uma revisão de flambagem no elemento global e seus componentes. Os perfis do banzo superior são U 120 x 60 x 6,3, o elemento da diagonal é composto por duas cantoneiras L 35 x 35 x 2,65, travejadas com chapas de dimensões 4,8 x 30 x 90.

Figura 2: Mostra a flambagem global de uma diagonal composta de uma treliça.

A estrutura foi projetada para a cobertura de um Shopping Center. Após acontecer a falha, o fabricante da estrutura reforçou os elementos da diagonal, substituindo todas as diagonais nas treliças da cobertura. O uso correto de normas ou especificações reconhecidas, além da consideração de todos os estados limites possíveis, teria permitido na etapa de projeto evitar este tipo de falha. Na Figura 3 apresenta-se um caso semelhante.

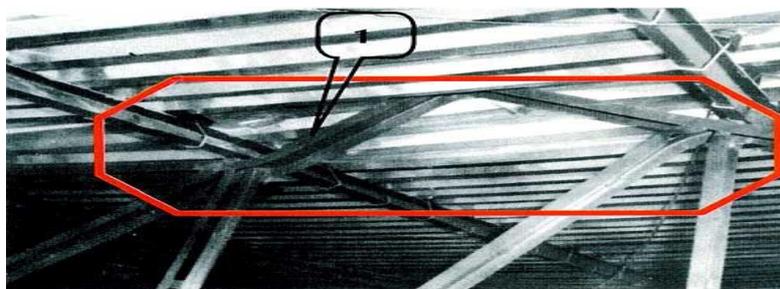
Figura 3: Falha de dimensionamento.

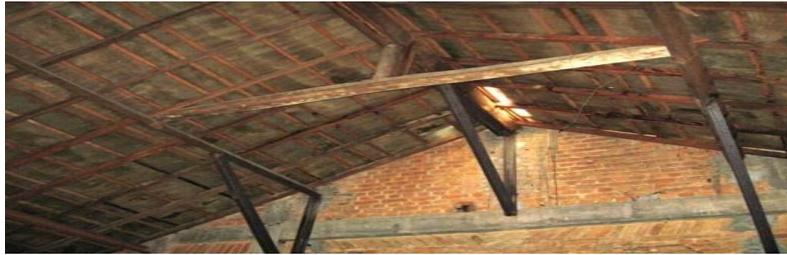
A figura 4 vai nos mostrar uma estrutura super adequada, porém nota-se a ocorrência de telhas quebradas e/ou empenadas que poderão ocasionar o aparecimento de vazamentos que não foram minimizados pelo sistema de impermeabilização existente entre as telhas e as ripas e causando a ferrugem na peça metálica, devido a falta de um impermeabilizante para conter a umidade.

Figura 4: Tesoura metálica em corrosão.

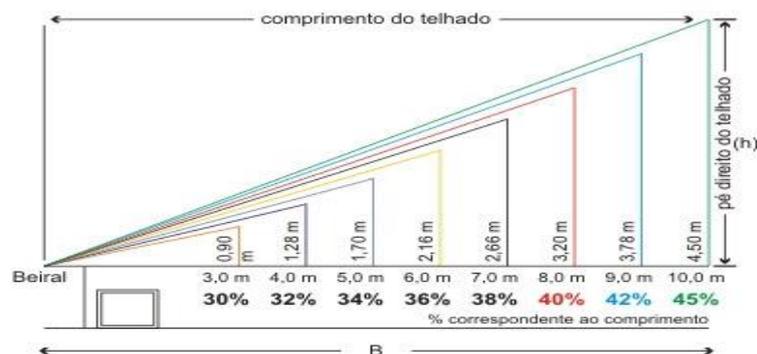
Figura 5: Comprimento do telhado em relação a sua inclinação.

Quando se pretende executar um telhado cujo projeto prevê um telhado com baixo ângulo de inclinação deve-se ter um especial cuidado na escolha do sistema de cobertura. A grande maioria das telhas especialmente aquelas em cerâmica ou concreto exigem um ângulo mínimo de 30% de inclinação. Outras telhas porém, podem exigir maior ou menor grau de inclinação. A figura 5 mostra detalhadamente a escolha do tipo de processo e a técnica de execução que vai depender do material escolhido, conforme a inclinação escolhida.

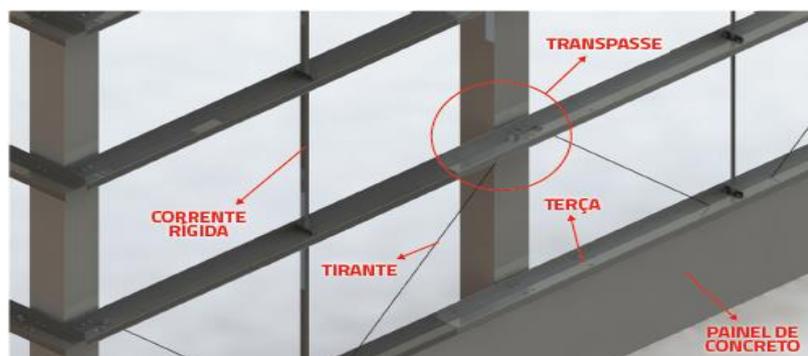
As Terças são travadas por correntes rígidas, formadas por perfis em cantoneiras simples ou em U, responsáveis pela contenção lateral do perfil, localizada em todos os vãos. A figura 7 mostra bem detalhado sobre o uso de uma terça em uma estrutura de aço.

Figura 7: Terças nas estruturas de aço.

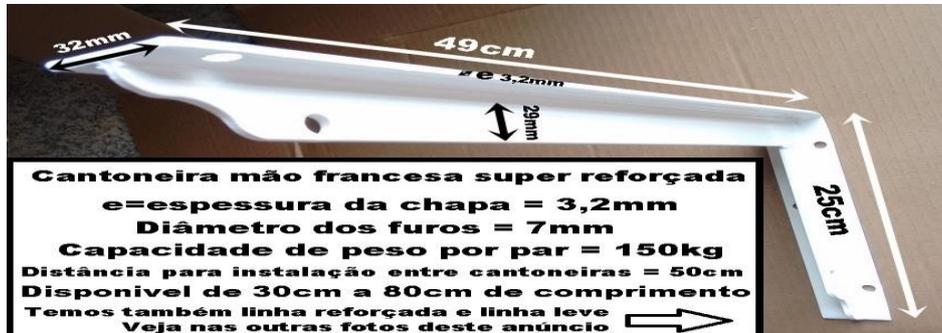
Quaisquer tipo de cantoneira, deve-se ter sua espessura da chapa especificada, diâmetro dos furos, capacidade do peso por par, distância para a instalação entre as cantoneiras, para que assim venha atender com segurança ao cliente, conforme nos mostra a figura 8, conforme a NBR 6109.

Figura 8: Cantoneira dimensionada.

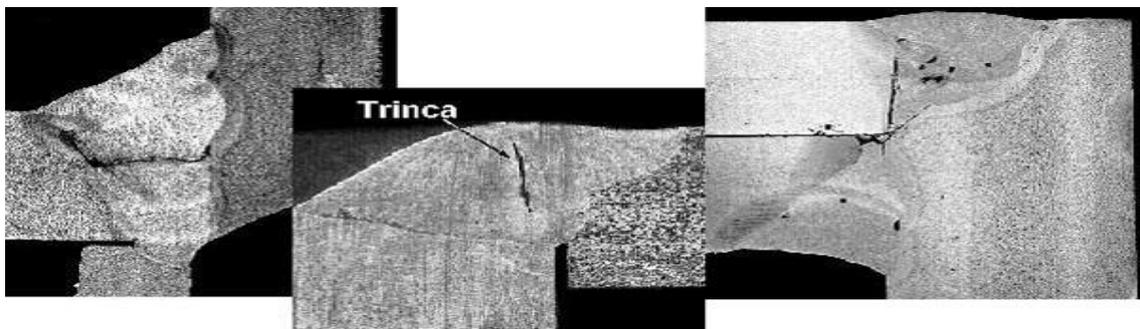
Um dos grandes problemas que acontecem nas estruturas de aço são as ligações com soldas e o defeito mais constante é o de trincas após a soldagem. Essas causas podem ser constatadas devido: composição química incorreta do arame de solda, cordão de solda muito pequeno e má qualidade do material de base sendo soldado [8]. A figura 9 nos relata melhor esse fato.

Figura 9: Trincas em ligação com soldas.

Deve-se fazer o seguinte procedimento nos três casos como nos mostra a figura:

***Causa 1:** Tipo errado de eletrodo revestido.

Solução: Tente um eletrodo revestido de tipo básico.

****Causa 2:** Material de base de má soldabilidade.

Solução: Evite materiais de base que não sejam soldáveis com o equipamento disponível.

*****Causa 3:** Perfil da solda inadequada.

Solução: Soldagem na vertical ascendente; aumento da qualidade do metal depositado e utilização de maior diâmetro possível do eletrodo revestido.

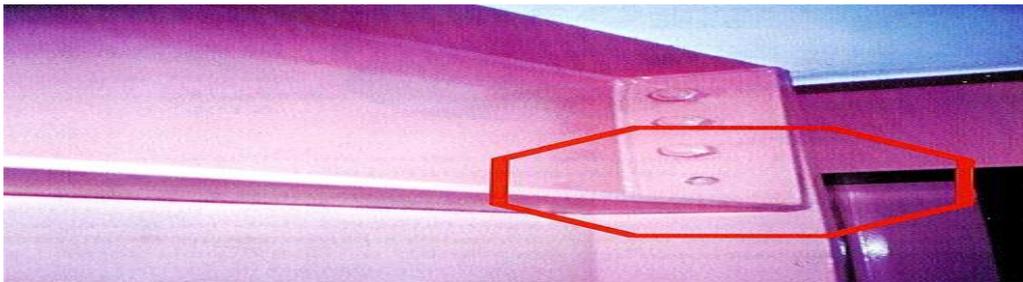
A Figura 10 apresenta a falta de um parafuso de cada lado de uma ligação viga/columna. Neste caso, as furações foram conferidas conforme plantas, e constatou-se um erro de projeto, pois os gabaritos de furação da viga e da coluna não coincidiam. Uma revisão das plantas na fábrica poderia ter evitado a falha. Porém a falha foi produzida no detalhamento do projeto.

Figura 10: Falta de parafusos na conexão.

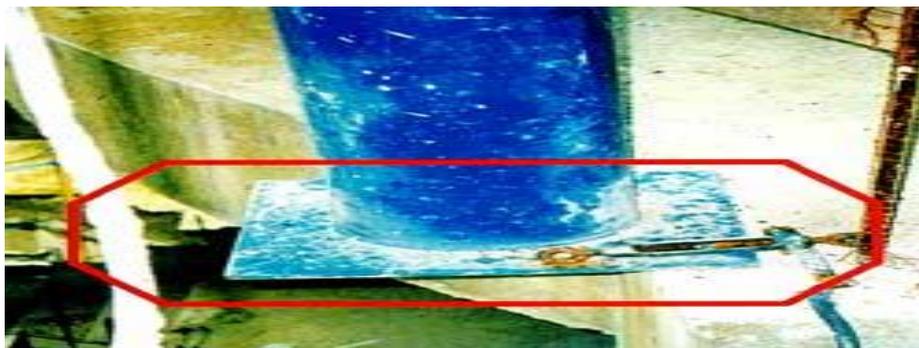
A Figura 11 mostra um dos problemas mais comuns na execução de projetos de estrutura metálica: a incompatibilidade dos projetos de estrutura metálica com os de concreto (em galpões, esta falha acontece nas bases de colunas). A solução dada foi complementar o apoio de concreto. É evidente que deve existir uma interação entre os projetistas de obras metálicas e de obras de concreto, ou ao menos quem projeta as bases de acordo com os dados do projeto metálico deveria se ajustar às dimensões fornecidas no projeto da estrutura metálica (MESEGUER) [9].

Figura 11: Incompatibilidade de projetos estruturais de concreto e aço.

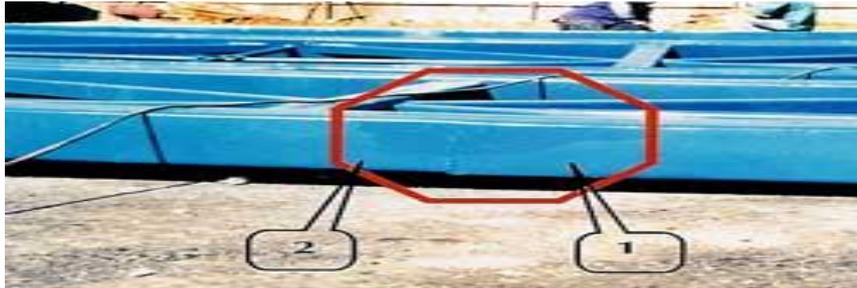
A Figura 12 apresenta a emenda de uma treliça realizada no canteiro de obra, sendo que o banzo tem duas seções de tubo quadrado diferentes, a seção da peça (1) com dimensões 120 x 4,8, e a seção (2) 120 x 115 x 4,8.

Figura 12: Falta de concordância em emendas.

Este tipo de falha gera excentricidades na transmissão de esforços, no caso de tais esforços serem de compressão a redução na capacidade resistente do banzo é evidente, já que aparecem esforços adicionais de flexão. Esta falha ocorreu durante a produção das peças componentes da treliça. Uma operação de pré-montagem, poderia ter evitado a falha, assim como, um controle dimensional. Em alguns casos, faz-se necessária uma verificação de concordância entre as peças a serem montadas no canteiro de obra. Na Figura 13 apresenta um caso semelhante ao exposto.

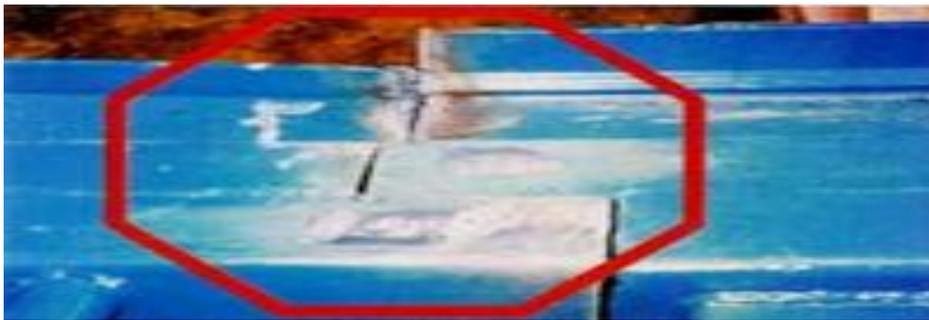
Figura 13: Falta de concordância em emendas.

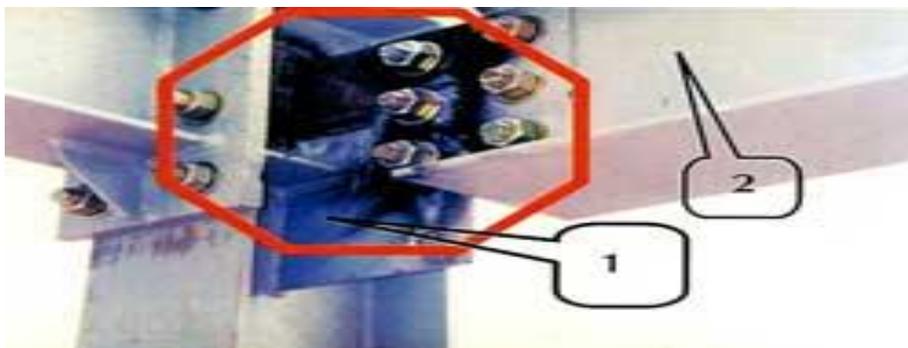
Nas Figuras 14, 15 e 16 apresentam-se falhas que vieram a ocorrer apenas na fase de montagem da estrutura. Os detalhes registrados no projeto executivo não coincidiam na montagem e tiveram que ser solucionados em campo.

Figura 14: Folga nas ligações (detalhes incompatíveis).

Um detalhamento consistente, na etapa de projeto, evitaria as falhas mostradas nessas figuras, assim como um controle de concordância na fábrica antes de construir os elementos e suas ligações.

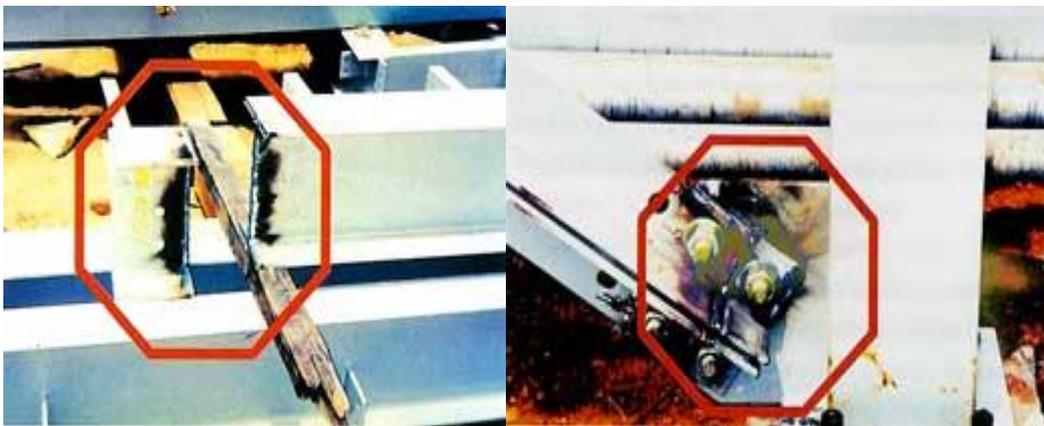
Além do necessário reparo nas peças, existe a possibilidade de o conjunto ficar com prováveis concentrações de esforços, ou redução das características mecânicas.

Figura 15 e 16: Corte na hora da montagem, respectivamente.

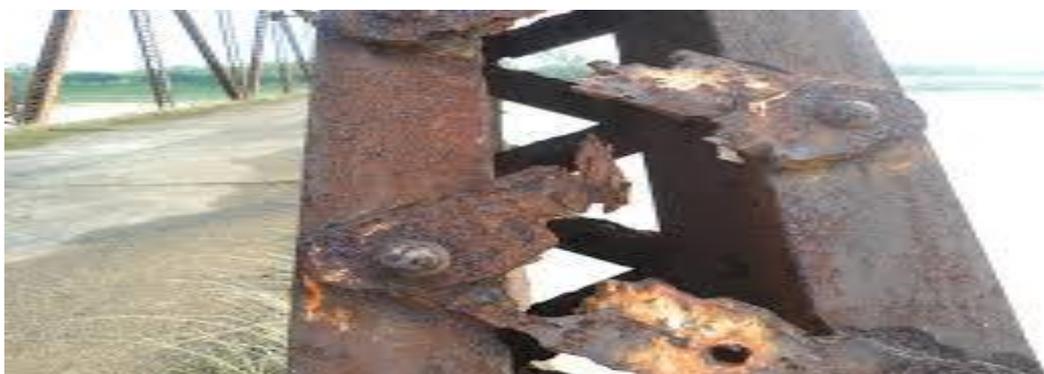
A patologia mais comum que é empregada no aço é a corrosão, conforme nos mostra a figura 17, isso se dar devido à: erros de detalhamento; erro de execução; utilização de materiais inadequados; contato do aço com materiais de potencial elétrico diferente; falta ou ausência de manutenção.

Figura 17: corrosão nas estruturas de aço.

Deve-se usar o zarcão para revestir as peças metálicas tais como portões, grades, janelas, entre outros. O zarcão é uma tinta constituída de uma suspensão oleosa de tetróxido de chumbo (Pb_3O_4), que adere bem ao metal porque é um óxido insolúvel. Sua função é simplesmente impedir o contato do ferro com o oxigênio do ar. Se essa película protetora for riscada ou sofrer desgaste com o tempo, o ferro irá se oxidar, por isso a necessidade de manutenção constante.

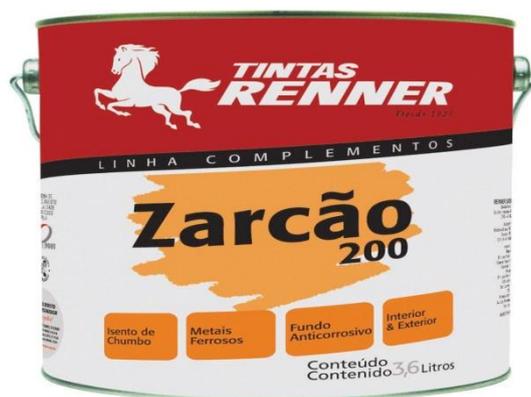
Figura 18: Utilização do Zarcão.
