PATOLOGIA DAS CONSTRUÇÕES: REPARO E CORREÇÃO DE PAREDES E PILARES EM UM PARQUE DA CIDADE DE CAMPINA GRANDE/PARAÍBA

Vaniane de Mendonça Ramos ¹

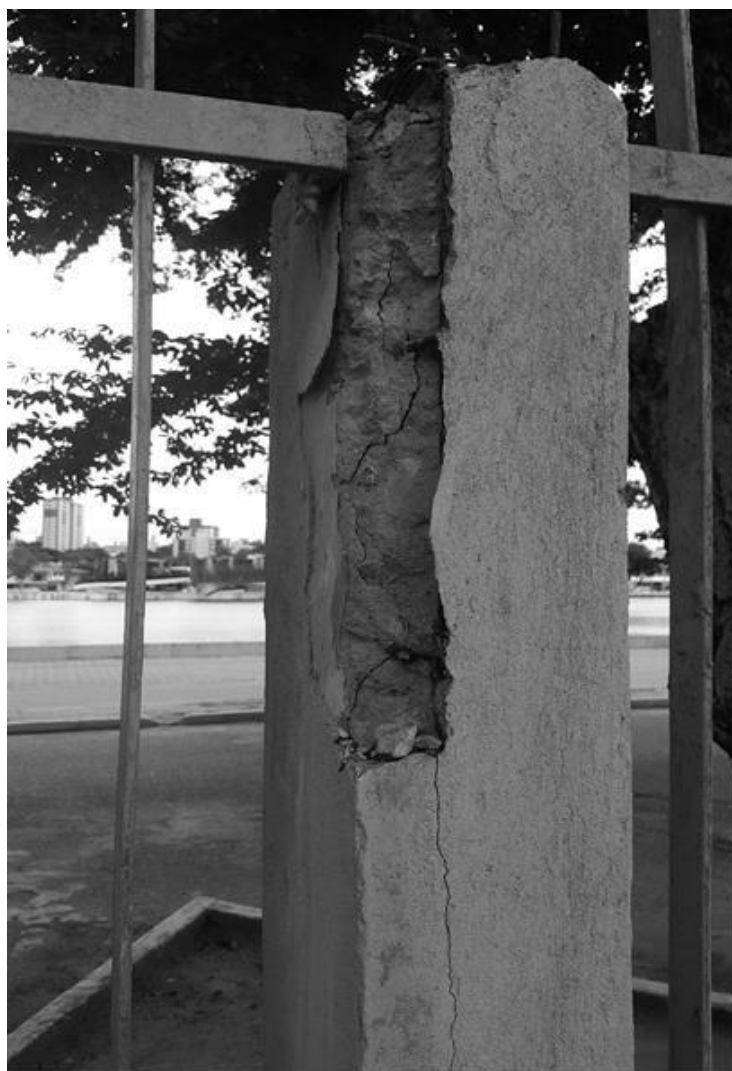
Figura 2: Pilar com patologia de efeito estrutural (fonte do autor).

A patologia abaixo (figura 2), é resultado de uma fissura e um rompimento da estrutura de concreto (pilar), devido a exposição excessiva ao sol e o longo tempo em que foi feito o pilar, por isso, se não tratadas, no longo prazo podem dar origem à corrosão do aço das armaduras e essa corrosão pode vir a reduzir a capacidade resistente da estrutura em decorrência desta abertura. Houve ainda o processo de lixiviação, ou seja, o processo de remoção dos sólidos pela água; o deslocamento do concreto; e a porosidade da estrutura.

A correção dos pilares foi feita com concreto. Em muitas situações, o concreto degrada-se naturalmente ao longo do tempo ou por causa de ações externas e falhas de execução. Como elemento estrutural de suma importância para a segurança, o concreto deve ser devidamente recuperado.

Para correção dos pilares, foram feitos os seguintes passos:

1. Demolição do primeiro trecho (Etapa 1);
2. Montagem das formas de madeira
3. Concretagem do primeiro trecho com material indicado no projeto.
4. Repetição do mesmo ciclo para os seguintes pilares

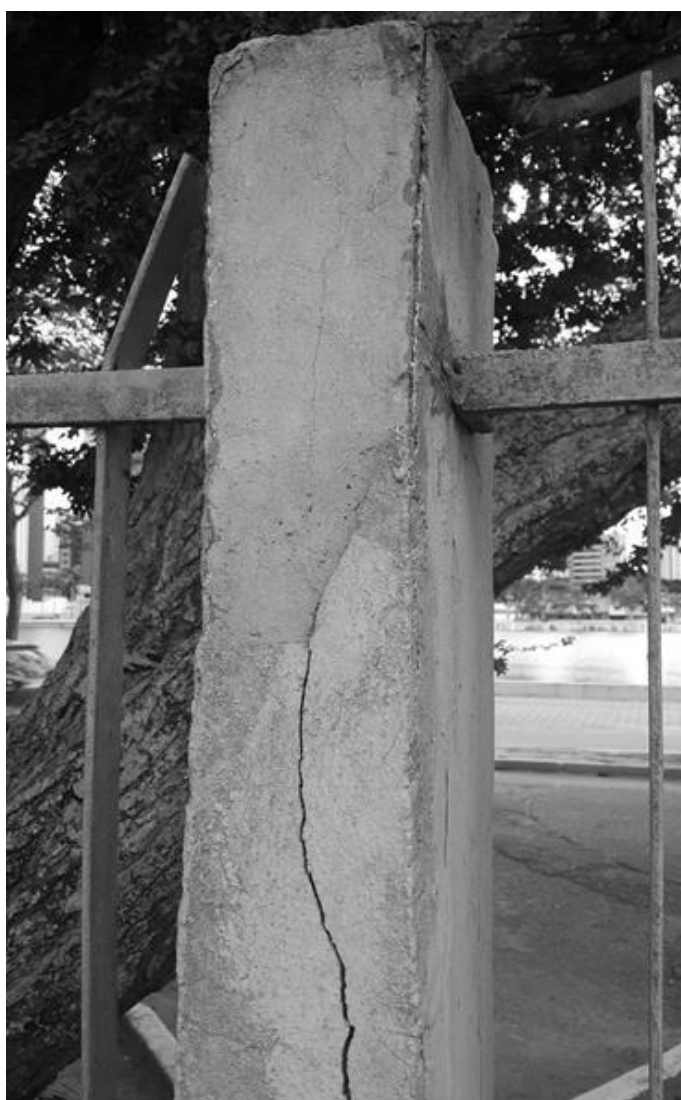
Figura 3: Pilar com patologia de comprometimento estrutural (fonte do autor)

A figura 3 apresenta um pilar com uma fissura. No parque estudado, haviam 43 pilares nesse mesmo estado, com fissuras e rompimentos. Foi feito um reparo em todos os pilares, como pode-se ver a seguir.

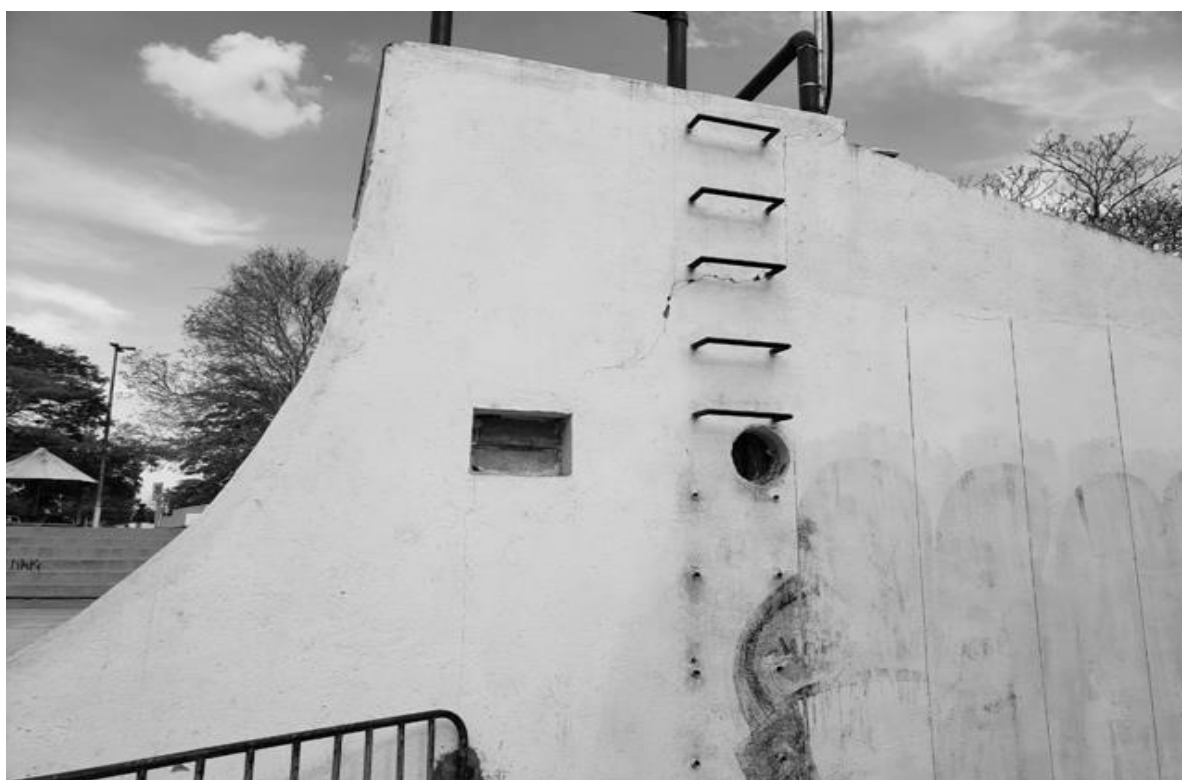
Figura 4: resultado final da parede após a sua recuperação (fonte do autor)

Na (figura 4) pode-se observar, o resultado da parede após a sua reparação com massa de reboco.

A parede da pista de skate continha três tipos de patologias: fissuras, trincas e rachadura. Foi visto e analisado que essas patologias não influenciavam na estrutura da pista, por esse motivo, foi feito apenas correções e reparos com massa de reboco.

O reboco consiste em uma camada de cimento, cal hidratada e areia fina aplicada em uma camada de até 5mm para dar o acabamento.

O traço utilizado nesse caso pode ser de 1:3 de cal e areia final somado a 50Kg de cimento para cada m³ de argamassa preparado CONSTRUINDODECOR,2018.

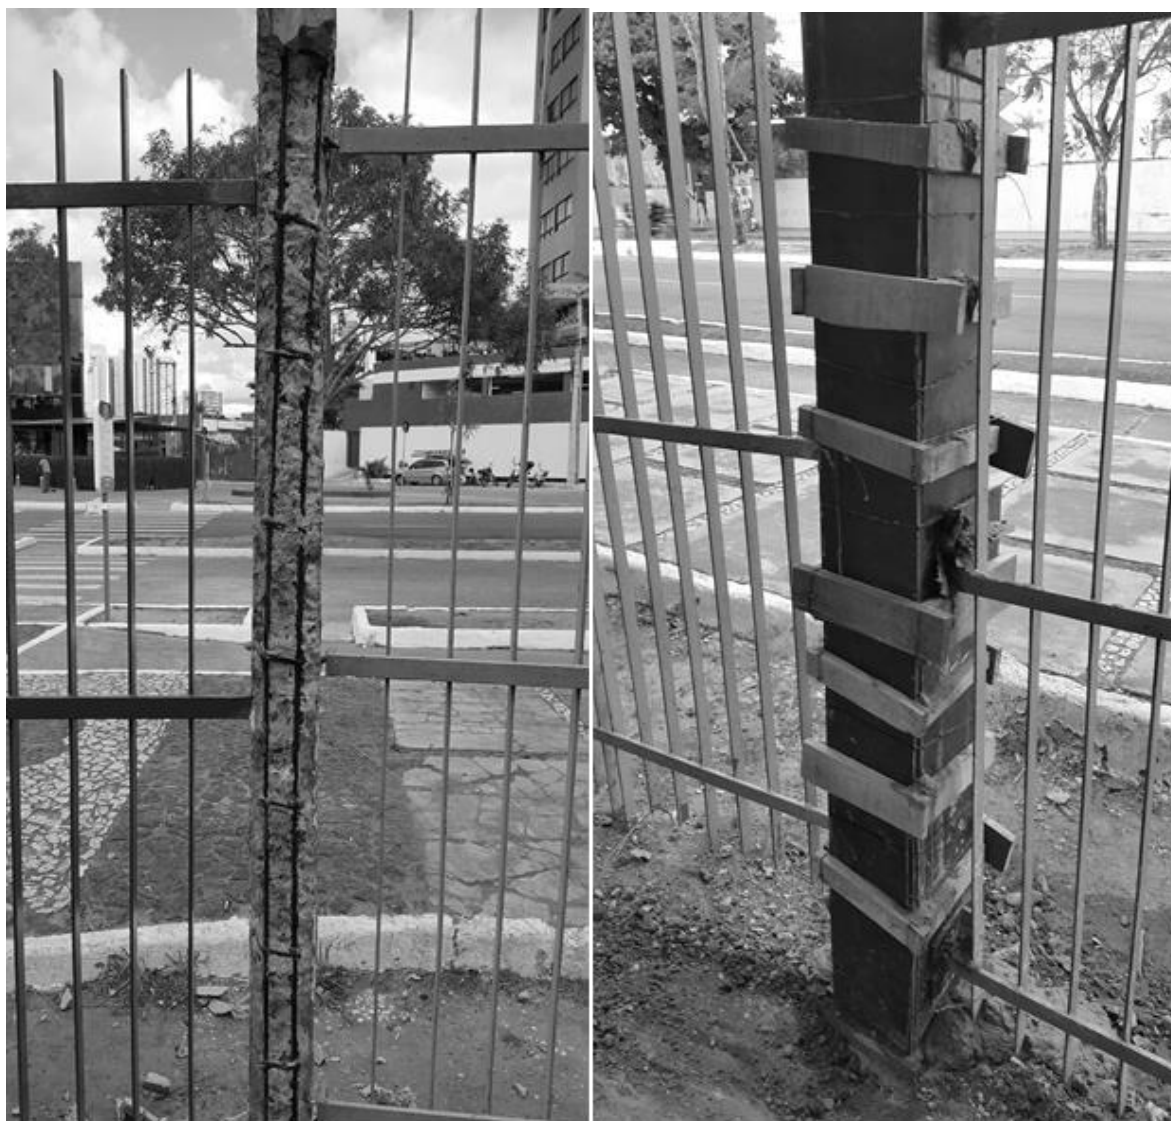
Figura 5: a) demolição e limpeza da armadura, b) montagem das formas para posterior concretagem

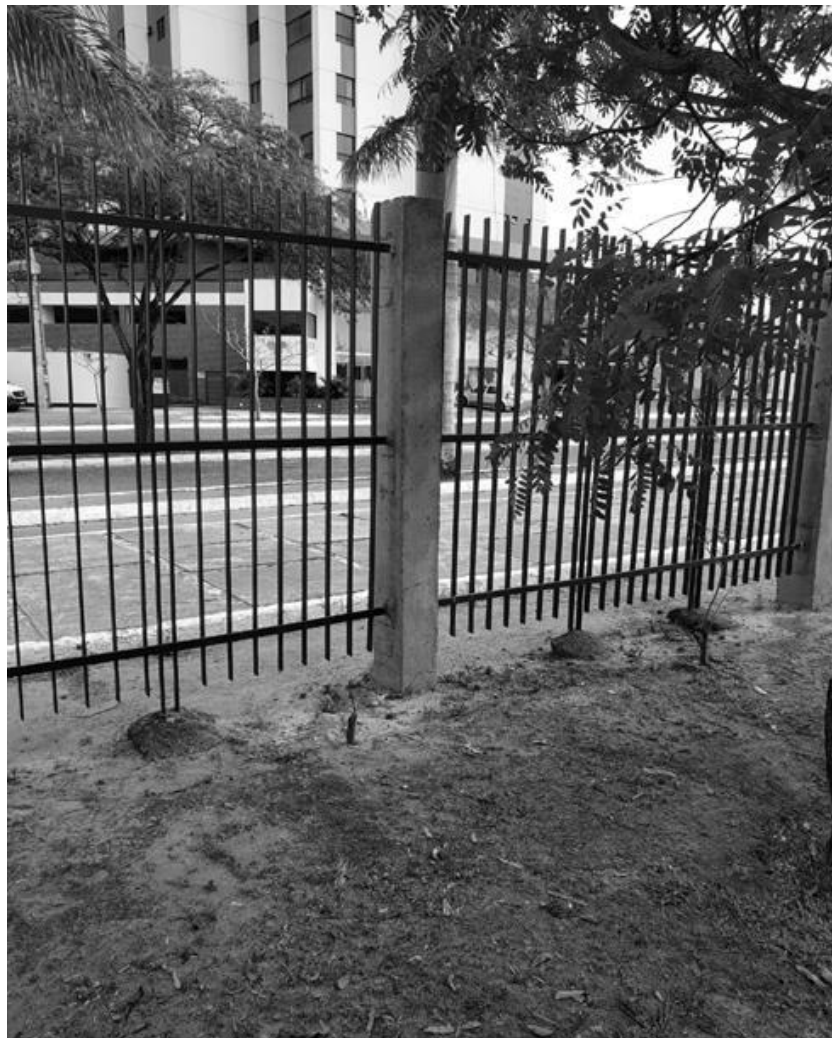
Figura 6: resultado final do pilar recuperado (fonte do autor)

O resultado final do pilar foi o visto na (figura6).
