# ANÁLISE DO SISTEMA DE DRENAGEM EM TRECHOS DO CANAL DO TUCUNDUBA, NO BAIRRO DA TERRA FIRME EM BELÉM/PA

O presente trabalho teve por objetivo analisar o escoamento de trechos do canal da bacia do Tucunduba em Belém/PA a fim de verificar se o mesmo atende a demanda atual da região. Para o desenvolvimento da pesquisa foram realizados levantamentos bibliográficos sobre a temática, utilização de softwares como Google Earth e Google Maps e visitas técnicas nos trechos escolhidos para análise. Assim, com os dados coletados determinou-se a área molhada, perímetro, raio hidráulico, vazão do canal e velocidade de escoamento. Diante disso, os trechos analisados apresentaram resultados positivos, o que se explica pelas recentes obras de macrodrenagem que foram feitas no canal, beneficiando a comunidade local e região. Porém, mesmo com os resultados positivos, deve-se atentar ao acúmulo de resíduos sólidos e crescimento de vegetação nas encostas do canal, pois a longo prazo, tais fatores poderão interferir na fluidez do canal e ocasionar problemáticas mais acentuadas.

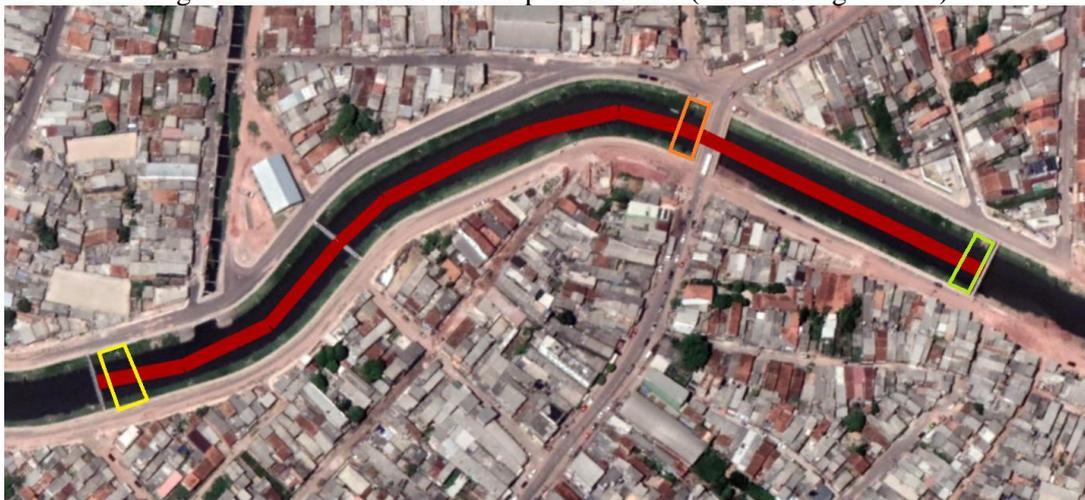
Figura 1 – Perímetro escolhido para o estudo (Fonte: Google Earth)

O canal escolhido para a presente análise foi o canal do Tucunduba, no trecho em que o mesmo passa pelo bairro da Terra Firme, atravessando a avenida Celso Malcher. A escolha do local foi feita devido a sua localização estratégica dentro do bairro, visto que o perímetro é uma das principais ligações do bairro com as regiões centrais da cidade. Além disso, o local vem passando por obras que são relacionadas ao projeto de Macrodrenagem da Bacia do Tucunduba.

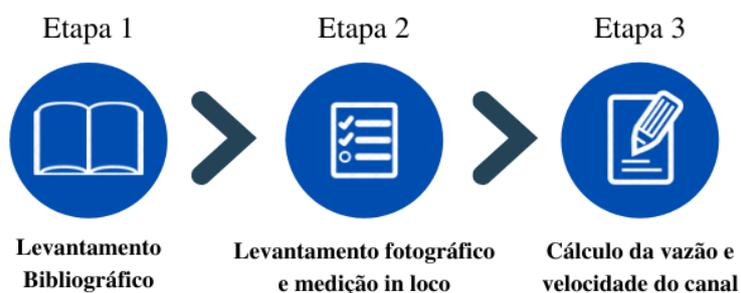
Figura 2 – Etapas Metodológicas da Pesquisa (Fonte: Autores)

O referencial teórico da pesquisa contém as principais discussões teóricas e a trajetória da mesma ao A metodologia adotada, como mostra a Figura 2, consistiu inicialmente de levantamento bibliográfico. Além disso, foi utilizado para efetuar o dimensionamento do canal, cálculo velocidade e vazão, declividade e outras análises para o dimensionamento de um canal. Também, foi realizado um levantamento dos dados obtidos por fotos e por ferramentas online como auxílio. O software utilizado para a obtenção da declividade do terreno foi o Google Earth Pro. Além disso, com o aparelho de trena a laser, foi possível obter a largura do canal ( que varia ao longo de sua extensão), e como também para a obtenção da profundidade foi-se utilizado um fio acoplado ao um peso, e por fim para a medição da extensão do canal foi usado o Google Maps como ferramenta de auxílio.

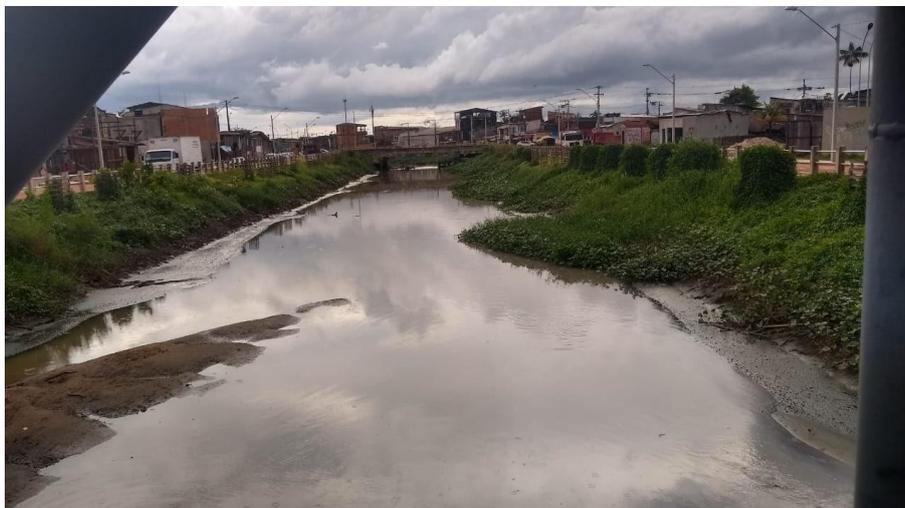
Diante do exposto, foram realizadas visitas técnicas na localidade do estudo a fim de se obter as características da localidade, como também as dimensões do canal e problemas que estivessem diretamente ligados à usabilidade do canal. Após análise inicial, identificou-se que umas das problemáticas do referido canal é a grande presença de vegetação no interior do mesmo (Figura 3). Tal vegetação acarreta na obstrução

parcial do escoamento da água, visto que torna a área mais suscetível à acumular resíduos sólidos que por ventura estejam presentes no canal.

Figura 3 - Vegetação no Canal do Tucunduba. (Fonte: Autores)

Assim, concluiu-se que o trecho do canal da bacia do Tucunduba atende a demanda atual do bairro. Isso se deve pelas recentes obras de macrodrenagem do canal, que trouxe benefícios para a comunidade local. No entanto, observou-se que não há manutenção no trecho analisado, visto que, há acúmulo de resíduos sólidos no entorno do canal e crescimento de vegetação nas encostas do mesmo, propiciando, em longo prazo, o estreitamento da largura do canal. Podendo trazer como consequência inundações, alagamentos e enchentes, prejudicando, de forma direta, a sociedade local.

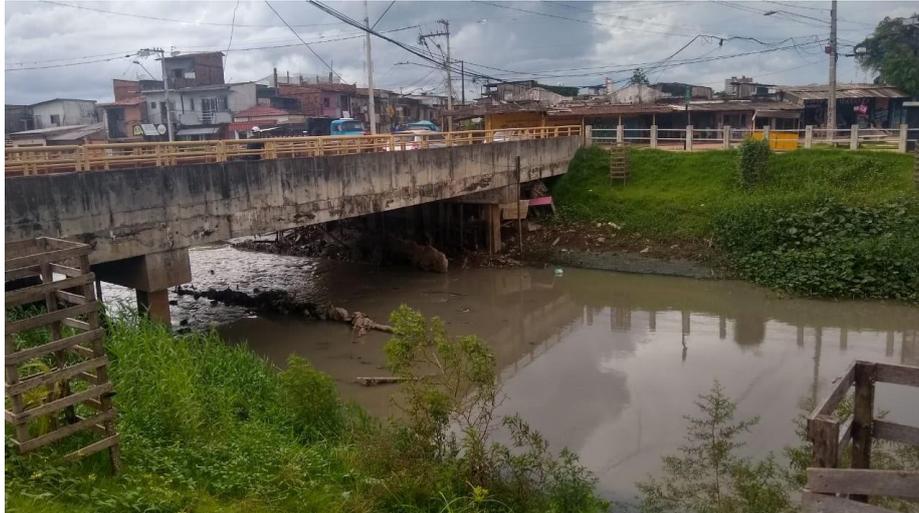
É possível observar ainda que o nível da água presente no canal está 1,5m abaixo do seu nível normal (Figura 4), devido ao período do ano em que a medição foi feita (maio/2021), a partir dos meses de abril e maio o índice pluviométrico da região tende a decair, diminuindo a precipitação e consequentemente a quantidade de água nos canais.

Figura 4 - Ponte sobre o canal do Tucunduba, na Av. Celso Malcher. (Fonte: Autores)

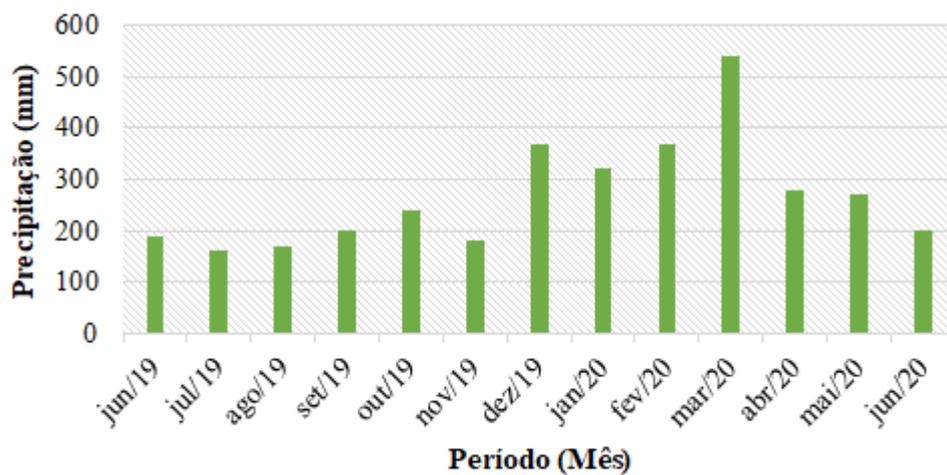
Gráfico 1 - Precipitação mensal do bairro do Montese/Terra Firme. (Fonte: Autores)

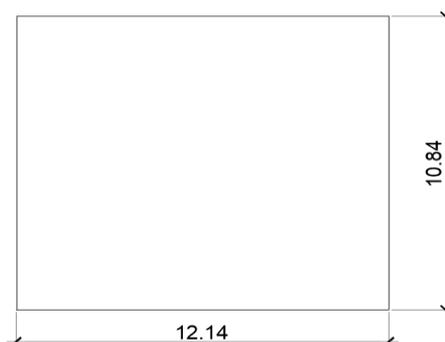
Figura 5 - Ilustração do Trecho 1 do canal.

Assim, para fazer a análise do canal foram feitos os cálculos levando em consideração as dimensões dos trechos escolhidos (Figuras 5, 6 e 7), para obter a área molhada, o perímetro, raio hidráulico, vazão e velocidade de escoamento do canal, obtendo os resultados conforme as Tabelas 2, 3 e 4.

Tabela 2: Cálculo do Trecho 1 do canal.

Equação	Resultado
Área molhada (m <sup>2</sup> )	$A = 5,45 \times 17,25 = 94,01$
Perímetro molhado (m)	$P = 5,45 + 17,25 \times 2 = 39,95$
Raio hidráulico (m)	$A = 94,01 / 39,95 = 2,58$
Vazão do canal (m <sup>3</sup> /s)	$Q = 94,01 \times 60 \times 2,58^{\frac{2}{3}} \times 0,002^{\frac{1}{2}}$ $Q = 474,51$
Velocidade do escoamento (m/s)	$V = 474,51 / 94,01 = 5,04$

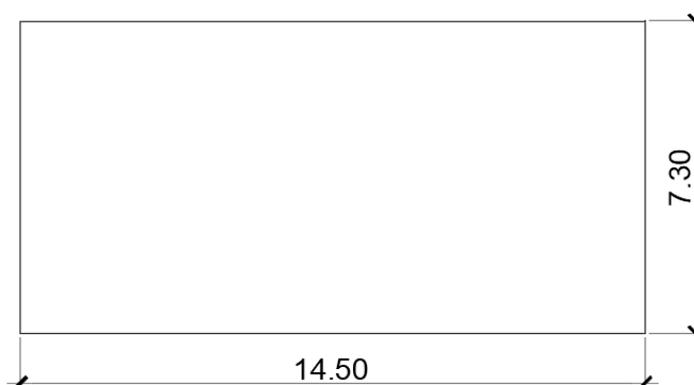
Figura 6 - Ilustração do Trecho 2 do canal.

Tabela 3: Cálculo do Trecho 2 do canal.

Equação	Resultado
Área molhada (m <sup>2</sup> )	$A = 7,30 \times 14,5 = 105,85$
Perímetro molhado (m)	$P = 7,30 + 14,5 \times 2 = 36,3$
Raio hidráulico (m)	$A = 105,85 / 36,3 = 2,91$
Vazão do canal (m <sup>3</sup> /s)	$Q = 105,85 \times 60 \times 2,92^{\frac{2}{3}} \times 0,002^{\frac{1}{2}}$ $Q = 578,92$
Velocidade do escoamento (m/s)	$V = 578,92 / 105,85 = 5,47$

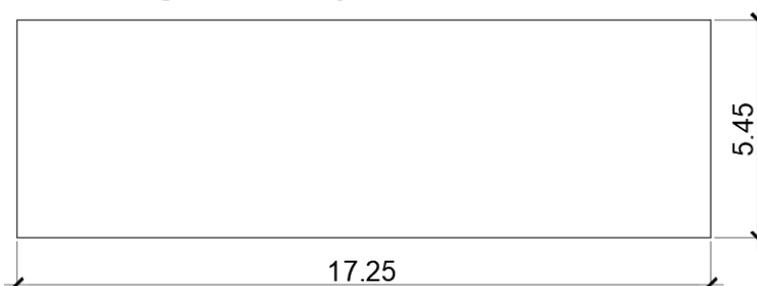
Figura 7 - Ilustração do Trecho 3 do canal.

Tabela 4: Cálculo do Trecho 3 do canal.

Equação	Resultado
Área molhada (m <sup>2</sup> )	$A = 10,84 \times 12,14 = 131,59$
Perímetro molhado (m)	$P = 10,84 + 12,14 \times 2 = 35,12$
Raio hidráulico (m)	$A = 131,59/35,12 \text{ m} = 3,75$
Vazão do canal (m <sup>3</sup> /s)	$Q = 131,59 \times 60 \times 3,75^{\frac{2}{3}} \times 0,002^{\frac{1}{2}}$ $Q = 852,26$
Velocidade do escoamento (m/s)	$V = 852,26/131,59 = 6,47$

Com os cálculos de vazões do canal obtidos, verificou-se que a vazão aumenta devido ao crescimento da área de escoamento para as águas de origem pluvial, ou seja, o fluxo de escoamento cresce para melhor suprir a demanda das águas da área estudada. Isso se explica pelo fato da largura do canal aumentar no decorrer do perímetro do canal.
