AVALIAÇÃO DOS IMPACTOS GERADOS POR PEDREIRAS NOS MUNICÍPIOS DE POCINHOS E SÃO VICENTE DO SERIDÓ, PARAÍBA, BRASIL.

O presente trabalho tem como objetivo realizar uma descrição e posterior diagnóstico ambiental de pedreiras paralisadas no município de Pocinhos e São Vicente do Seridó, no estado da Paraíba.

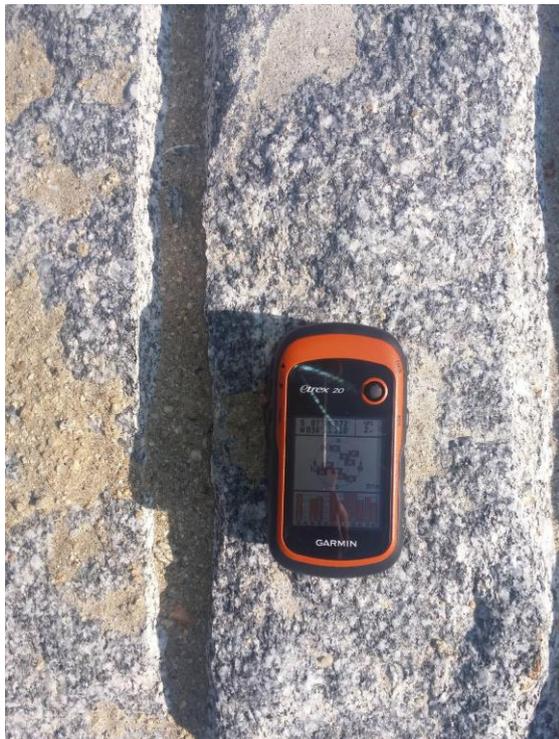
A visita foi realizada em duas pedreiras, uma no município de Pocinhos e outra no município de A pedra localizada no município de Pocinhos, comercializa blocos de granitos, assim chamados comercialmente, geologicamente foi observado granodioritos, rocha ígnea plutônica Figura 1. A pedra visitada em Pocinhos encontra-se paralisada, segundo informações a paralisação se deu devido ao estoque de blocos e possível desaceleração de vendas para o mercado consumidor. A Pedreira é de fácil entrada, um ponto negativo já que existem bancadas e cavas que podem ocasionar sérios acidentes. Foram observados e avaliados os impactos gerados por essa Pedreira.

Figura 1 - Rocha Ornamental extraída na Pedreira, Pocinhos-PB. Dados da Pesquisa.

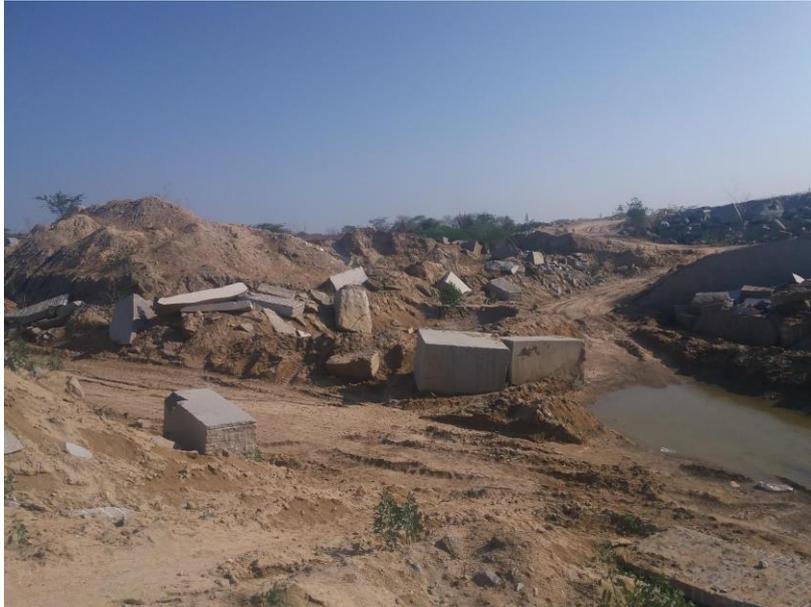
Nas imediações da referida mineração, existe um pequeno vilarejo de moradores em um sítio, Pedreiras localizadas perto de comunidades e áreas urbanas oferecem risco a população. Foram observados impactos no meio físico, meio biótico e antrópico. Os blocos de rejeito são depositados nos arredores da pedreira sem nenhum tipo de organização Figura 2, se enquadrando em um impacto físico e antrópico, isso porque o impacto físico neste caso é a deposição de sedimento e partículas dos blocos e rejeito e a circulação de partículas sólidas e no meio antrópico a percepção ambiental, a poluição visual do meio ambiente Figura 3.

Figura 2 - Blocos de rejeito, Pedreira Pocinhos-Pb. Dados da Pesquisa.

Os blocos soltos na Pedreira além de causar impactos ambientais, durante as atividades de exploração podem provocar acidentes colocando em risco a segurança dos trabalhadores. As medidas mitigadoras e de controle ambiental devem ser executadas durante todo o processo de mineração, desde a instalação até a desativação e posterior recuperação de áreas degradadas. As condições estéticas também são negligenciadas Figura 2, os blocos e sedimentos devem ser depositados em locais apropriados, separados para esse fim, eliminando risco de escorregamentos e poluição visual.

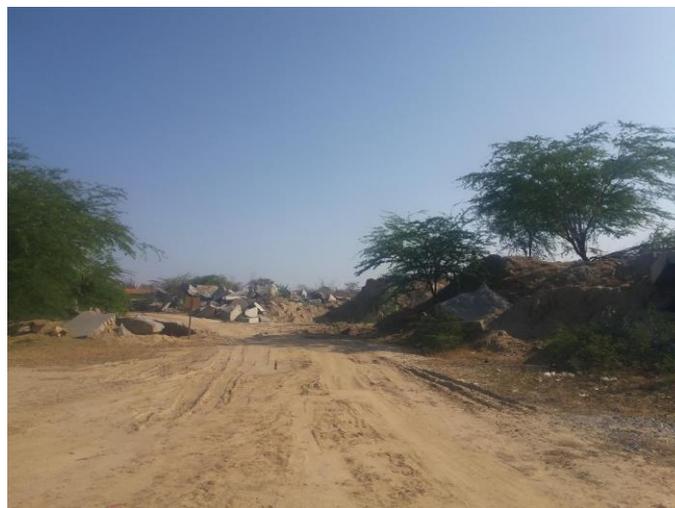
Figura 3 - Entrada da mina, Pedreira Pocinhos-Pb.

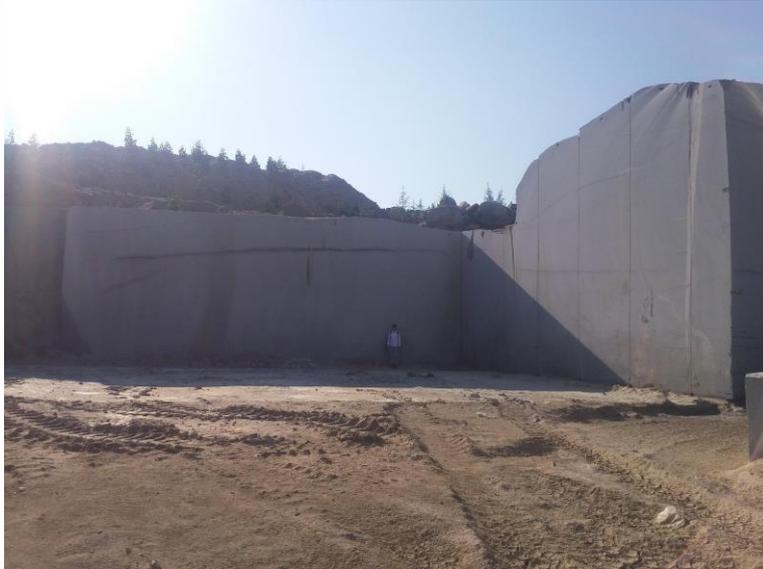
Figura 4 - Bancada de extração da rocha.

Não foram observadas placas sinalizando a presença de bancadas e cavas abertas, em uma pedreira com bancadas de altura elevadas se faz necessário à presença de sinalização para evitar acidentes, já que a pedreira encontra-se paralisada.

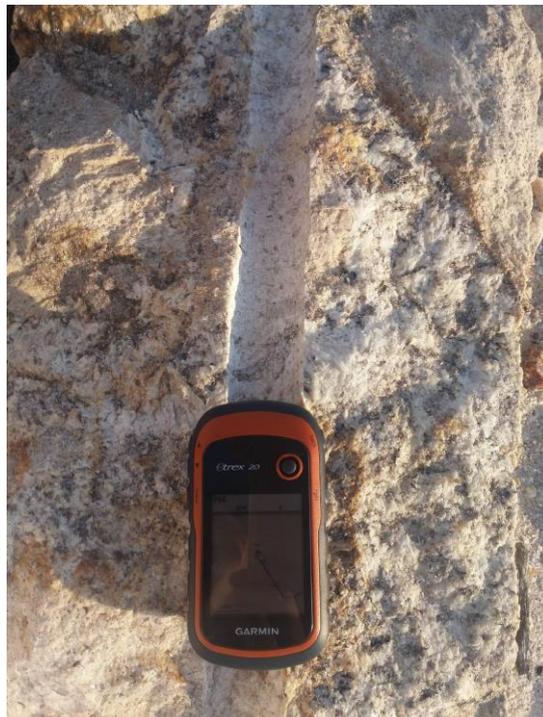
Na pedreira de São Vicente do Seridó, a rocha ornamental comercializada tem uma geologia de formação metamórfica, identificada como um migmatito figura 5. A pedreira encontra-se paralisada com evidências de desativação já que as bancadas de extração possuem um material heterogêneo, que comercialmente não apresenta muito interesse. A pedreira não tem sinalização, tem um grande número de blocos espalhados na área que compreende a pedreira figura 6 e 7.

Figura 5 - Rocha ornamental da Pedreira de São Vicente do Seridó-Pb.

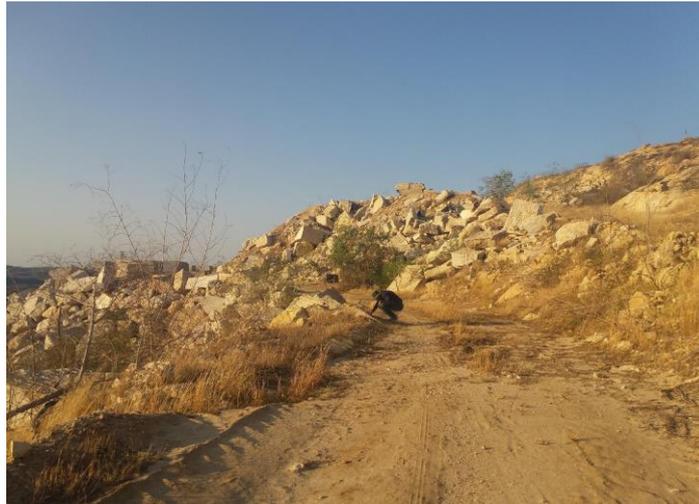
Figura 6 - Blocos de rejeito empilhados, pedreira de São Vicente do Seridó-PB. Dados da Pesquisa.

Algumas medidas podem ser viáveis tanto para a empresa quanto para a preservação do meio ambiente. Na pedreira de Pocinhos e de São Vicente do Seridó, verificaram-se possibilidades de mitigar e controlar os impactos ocasionados pela pedreira paralisada. No meio físico algumas medidas podem ser tomadas como controle de mitigação entre eles: realizar o decapeamento da pedreira, já que a mesma possui vegetação nos arredores da mina; estocar os demais montantes de solo e sedimentos que ficam soltos; construir bota- foras em locais não sujeitos a inundações. Para a redução de poeira, durante o desmonte da rocha a redução do diâmetro de perfuração e o monitoramento dos ventos podem minimizar, além da instalação de aspersores, chuveiros ou filtro de poeira nas imediações da pedreira.

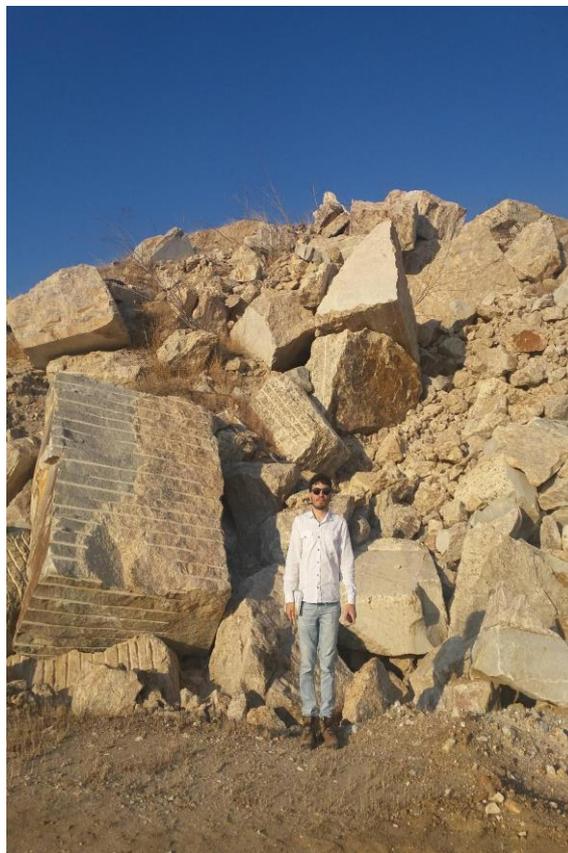
Figura 7 - Empilhamento de blocos, pedreira de São Vicente do Seridó-PB. Dados da Pesquisa.
