APLICAÇÃO DE UM PROTOCOLO DE AVALIAÇÃO RÁPIDA DA DIVERSIDADE DE HABITATS EM TRÊS ECOSISTEMAS AQUÁTICOS NO SEMIÁRIDO PARAIBANO

Resumo: O presente trabalho teve por objetivo realizar uma avaliação de três habitats aquáticos localizados no Município de Cuité, Semiárido Paraibano, utilizando um protocolo de avaliação rápida da diversidade de ambientes aquáticos. O protocolo de avaliação foi aplicado na Lagoa Bela Vista, Olho d'água da Bica e no Lago do Horto Florestal, respectivamente. O protocolo compreende dois quadros que avalia um conjunto de parâmetros em categoria descritas e pontuadas, sendo um quadro com pontuações de 0 a 4 e outro com pontuações de 0 a 5. Esta pontuação é atribuída a cada parâmetro com base na observação das condições do habitat. As pontuações finais refletem o nível de preservação das condições ecológicas dos ambientes avaliados, de modo que de 0 a 40 pontos representam trechos impactados, de 41 a 60 pontos, trechos alterados, e acima de 61 pontos, trechos naturais. Diante dos resultados a Lagoa Bela Vista, por pontuar 33, encontra-se em situação impactada. O Olho d'água da Bica, marcou 56 pontos, estando em situação alterada, enquanto o lago do Horto Flores

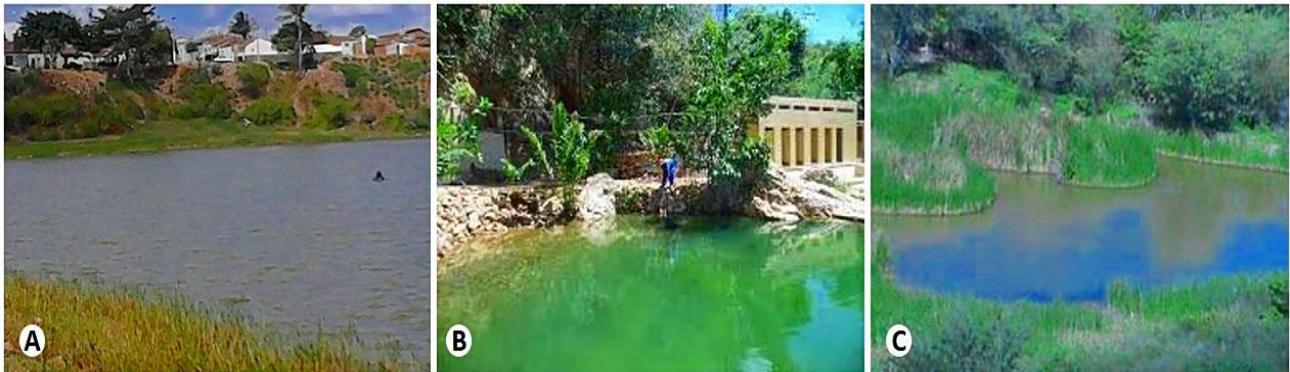
Figura 2. Áreas de Estudo: Ecossistemas Aquáticos no Município de Cuité-PB: **A.** Lagoa Bela Vista; **B.** Olho D'água da Bica; **C.** Lago do Horto Florestal.

o lago do Horto Florestal, respectivamente (Figura 2, A-C). Sendo que o Olho d'água da Bica e o lago, fazem parte da mesma propriedade do Horto Florestal, da Universidade Federal de Campina Grande- Centro de Educação e Saúde.
