## **DIAGNÓSTICO AMBIENTAL DO RIACHO BODOCONGÓ CANALIZADO EM CAMPINA GRANDE-PB.**

Este trabalho visa diagnosticar a situação ambiental do riacho Bodocongó canalizado em Campina Grande, identificando os aspectos positivos e negativos da canalização, a fim de auxiliar na gestão dessa área.

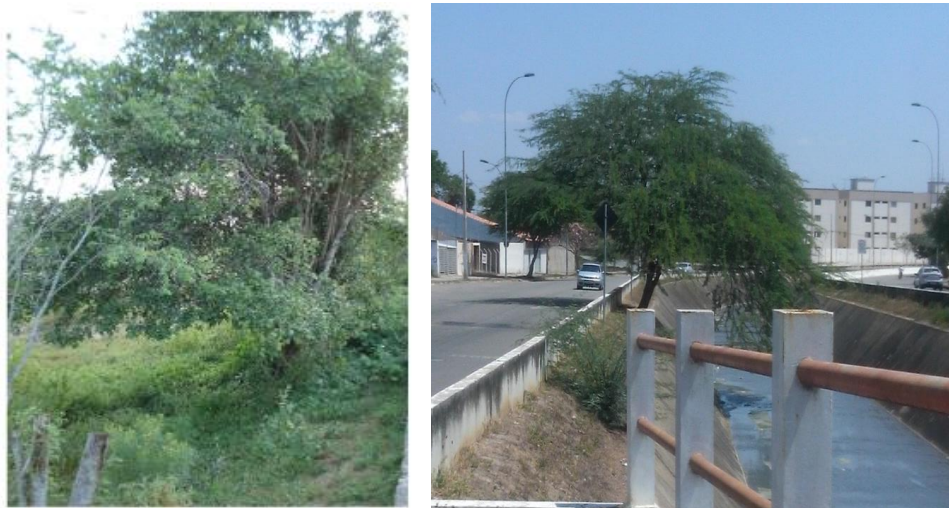
**Figura 2** - Espécies de vegetação encontrada no trecho do riacho Bodocongó.

O diagnóstico ambiental dos pontos observou-se que a vegetação do açude bodocongó (P1), apresentou transformações ocorridas ao longo dos anos nas margens do açude, bem como em trechos ao longo do riacho, onde deveria existir espécies de vegetação, constatou-se que vem ocorrendo ocupação indevida das margens por áreas construídas, ou até mesmo pela exploração de madeira. Ainda, foi possível encontrar espécies nativas da região como o juazeiro (*Zizyphus joazeiro Mart.*) e em maior quantidade de espécies a algaroba, uma planta invasora, como mostra a Figura 2.

Legenda: Juazeiro (a esquerda) e espécie de Algaroba (a direita). Fonte: Própria.

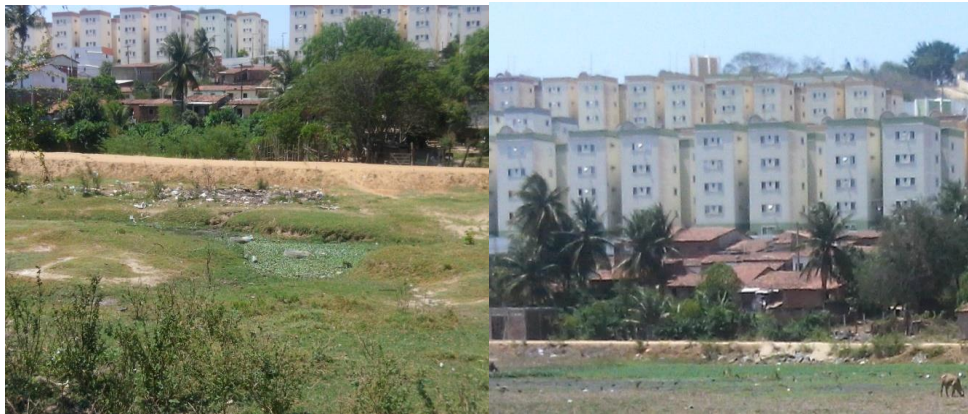
**Figura 3-** Urbanização nas margens do Açude Bodocongó e em trechos do riacho.

Com o crescimento populacional e também do setor imobiliário ocorrido em Campina Grande, à população menos favorecida, passou a ocupar espaços de menor valor comercial e mais distantes do centro, como é o caso da área de influência do açude Bodocongó (Figura 3). Ocupação esta, que vem ocorrendo, sem uma infraestrutura adequada, ocasionando uma superpopulação no local, e conseqüentemente danos, tanto a saúde dos moradores como também do açude.

A ausência de rede coletora de esgoto e a presença de resíduos sólidos acumulados caracterizam a proliferação de agentes etiológicas causadores de doenças transmissíveis, como também o assoreamento e a eutrofização.

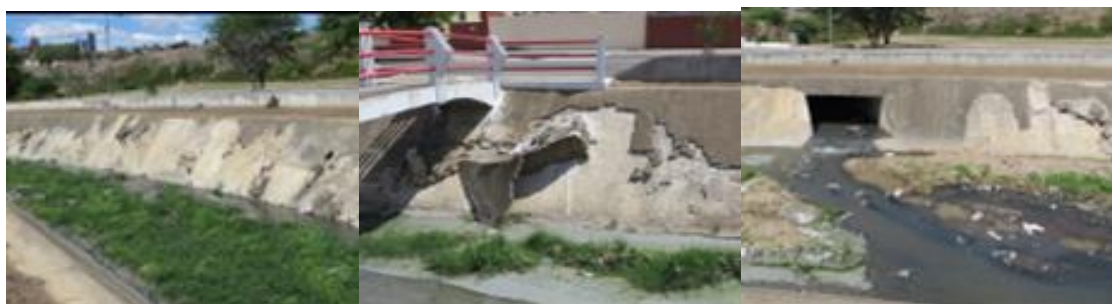
**Figura 3** – Situação da infraestrutura do canal do riacho Bodocongó, PB.

Na canalização de drenagem do rio, é possível observar nas imagens da Figura 3, os danos sofridos ao longo do tempo devido a aumentos repentinos do volume d'água, evoluindo para um fluxo de alta energia capaz de erodir o concreto armado que reveste o canal, principalmente nas curvas.

Observa-se que a galeria que seria usada exclusivamente para drenagem urbana, mas, é usada clandestinamente para lançamentos de efluentes domésticos e industriais.

Fato que é evidente ao se observar o aspecto leitoso dos efluentes que escoam e pedaços de materiais sintéticos provenientes de fábrica têxtil ou de calçado bem como o de materiais sólidos

Parte da obra do canal, ficou incompleta, contribuindo assim para aumentar a velocidade da água no trecho artificializado uma vez que sem obstáculos, ou rugosidade no fundo do canal, a água ganha maior velocidade chegando à Rua Fortaleza (P3 analisado) em maior volume, aumentando as condições de risco para a população local.

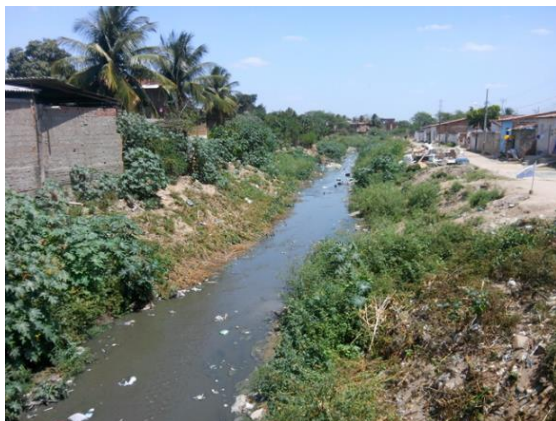
**Figura 4** - Resíduos sólidos depositados dentro e nas margens do canal.

A área de estudo a Rua Fortaleza no bairro Santa Cruz, encontra-se localizada no compartimento topográfico mais rebaixado da cidade, a uma altitude média entre 450 e 650m, ao longo do canal, dentro da faixa considerada como a área de inundação do Riacho, sujeita a alagamentos que durante os episódios de chuvas torrenciais a rua fica exposta a condições de risco, em decorrência da sua localização. Ver Figura 4.

Na Figura 4, é possível observar na Rua Fortaleza, à presença de resíduos sólidos ‘ às margens e dentro do Riacho, essa situação se repete em quase toda a extensão do mesmo. Observa-se também o acúmulo de sedimentos, entulho e outros detritos transportados pela água ao longo do curso fluvial, que contribuem para o processo de assoreamento do canal agravando as condições já existentes no local. No entanto, práticas como educação ambiental e a conscientização ecológica podem ajudar a evitar o agravamento da degradação ambiental.

No entanto, para minimizarmos os danos ambientais identificados no trabalho, além da participação do poder público, práticas como educação ambiental e a conscientização ecológica podem ajudar a evitar o agravamento da degradação ambiental.
