DIAGNÓSTICO OPERACIONAL DO SISTEMA DE TRATAMENTO DE ÁGUA NO MUNICÍPIO DE INGAZEIRA- PE

A operação efetiva de uma estação de tratamento de água (ETA) fornece esse bem de forma quantitativa e qualitativa, refletindo diretamente no saneamento e na saúde da população atendida. Esse diagnóstico da ETA é uma ferramenta que visa identificar falhas no tratamento, que se corrigidas, melhoram a qualidade da água e a efetividade do abastecimento. Nesse sentido objetivou-se, com o presente trabalho, avaliar a infraestrutura do sistema da ETA de Ingazeira, Pajeú Pernambucano. Realizou-se uma abordagem descritiva sobre as atividades desenvolvidas durante a rotina operacional, de monitoramento e de manutenção da ETA, buscando a caracterização das condições estruturais dos reservatórios, da estação de tratamento, tubulações e do atendimento a NBR 12216/92. A ETA de Ingazeira apresenta algumas falhas operacionais para o fornecimento da água tratada a população, mais também negligências trabalhistas aos funcionários no tocante a equipamentos de proteção individual (EPI) e coletivos (EPC). Há necessidade operacional e legal de inserção do processo de flouretação na ETA de Ingazeira - PE.

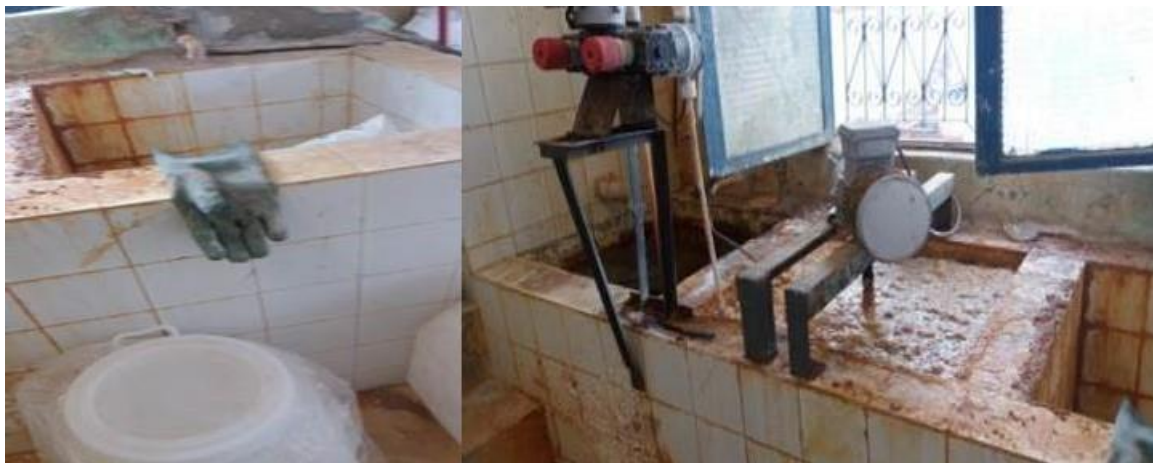
Observou-se a falta de EPI's por parte dos funcionários e alguns problemas estruturais como vazamentos nos filtros (Figura 1) e nas instalações da ETA. Esses dados apresentam realidades similares as observadas por Rolin Neto et al. (2013), ao afirmarem que a ETA de Laranjal do Jari – AP possuía problemas estruturais e falta de equipamentos de proteção individual aos funcionários.

Figura 1. Local destinado para uso do cloro (esquerda) e sulfato de alumínio (direita)

De acordo com a NBR 12216 (ABTN, 1992), que estabelece normas de segurança em uma ETA, os locais com reservatórios elevados com alturas iguais ou superiores a 4,00 metros, devem ser providos de escada demão fixa, tipo marinheiro. Sendo que as escadas fixas devem ser providas de gaiolas de proteção. A ETA de Ingazeira - PE apresenta escadas fixas e obedecem as normas vigentes. A mesma norma estabelece que os locais em que possam ocorrer pingos ou respingos de produtos químicos devem contar com chuveiro de emergência, no entanto inexistente esse equipamento.
