MATADOURO PÚBLICO E O MANUSEIO DA CARNE EM CAICÓ-RN

RESUMO

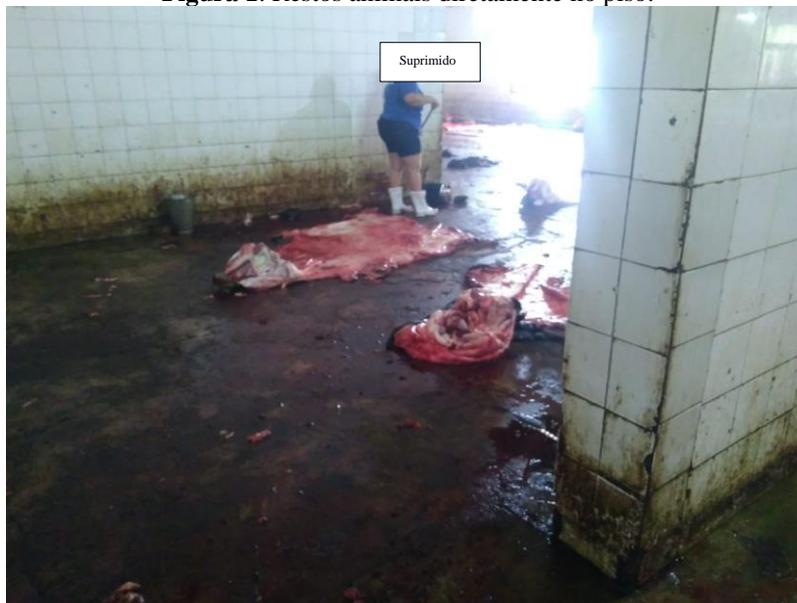
É possível observar na figura abaixo que o piso apresenta desgaste e não é o mais adequado para corte destes animais. Além de ver “sujeira” nas paredes ao redor.

Figura 1. Restos animais diretamente no piso.

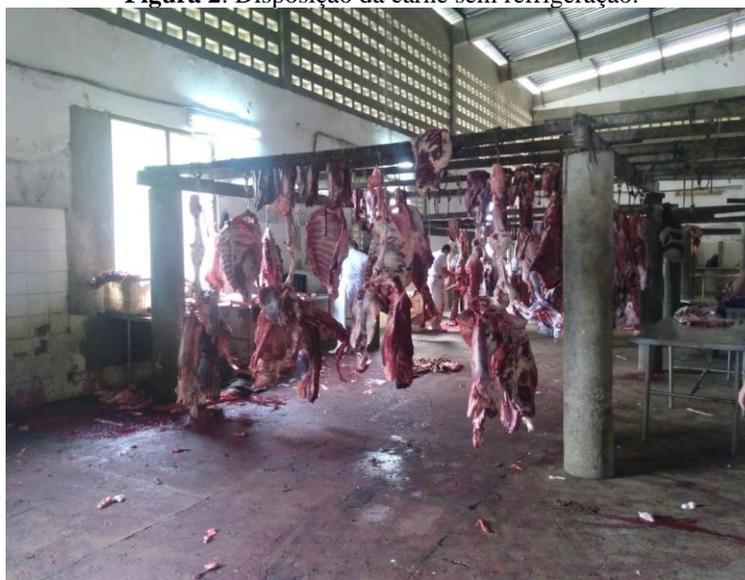
Logo abaixo, podemos ver na figura 2 a disposição da carne em ambiente dentro do matadouro sem nenhuma refrigeração.

Figura 2. Disposição da carne sem refrigeração.

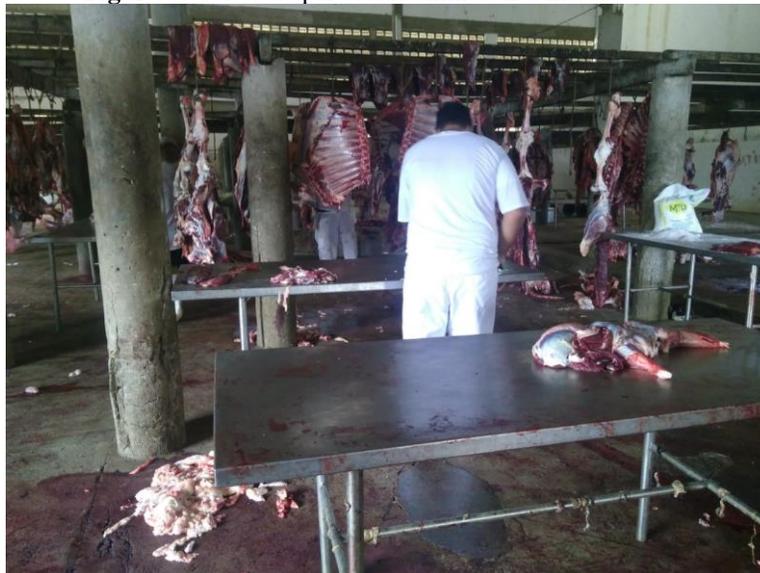
Na figura 3, podemos observar o momento de alguns cortes das peças dos animais sobre bancadas metálicas, que aparentemente não foram higienizadas corretamente, ou não apresentam mais as devidas condições ideais para utilização.

Figura 3. Cortes de partes dos animais nas mesas.

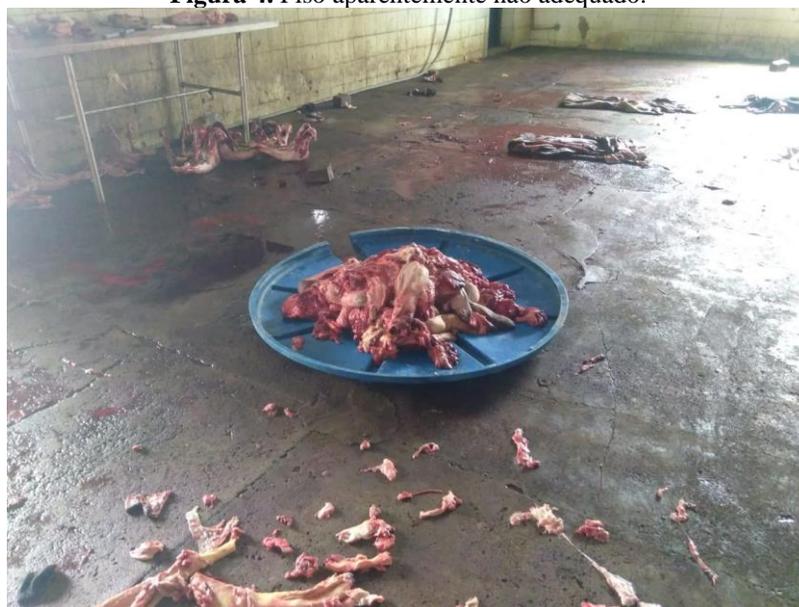
Na figura 4, também foi detectado piso inadequado para área interna do matadouro, não contendo cerâmica e aparentemente sem o declive ideal para o escoamento dos líquidos que caem no piso.

Figura 4. Piso aparentemente não adequado.
