ANÁLISE SOCIOAMBIENTAL DA NASCENTE DO RIBEIRÃO PARACATU, ÁREA URBANA DE NOVA ESPERANÇA/PR

Fábio de Oliveira Giacomini ¹
Marta Luzia de Souza ²

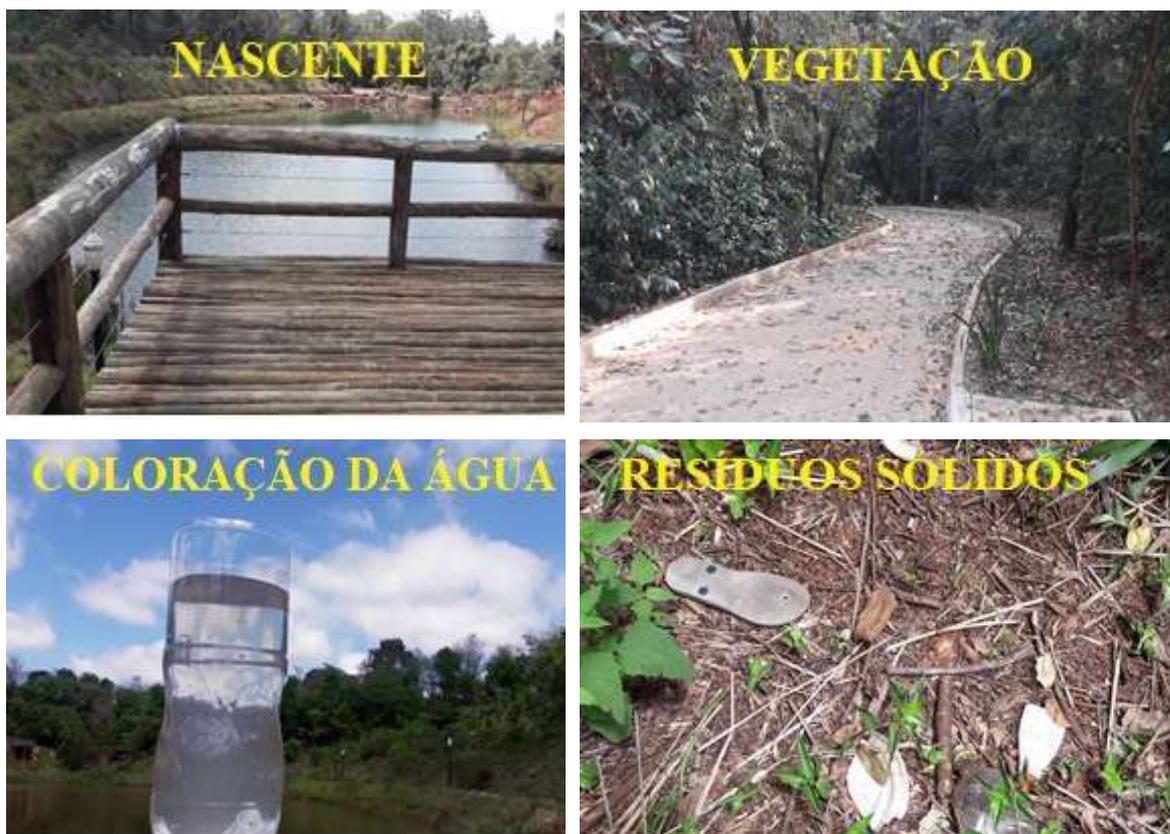
Figura 2: Levantamento dos parâmetros, macroscópicos e socioambientais, no parque das Grevilhas, Nova Esperança/PR.

Nota-se por meio das variáveis ambientais analisadas na nascente/parque que o único fator negativo verificado foi a presença de resíduos sólidos nas margens da nascente. A figura 2, ilustra alguns dos parâmetros macroscópicos e socioambientais da etapa *in loco*.

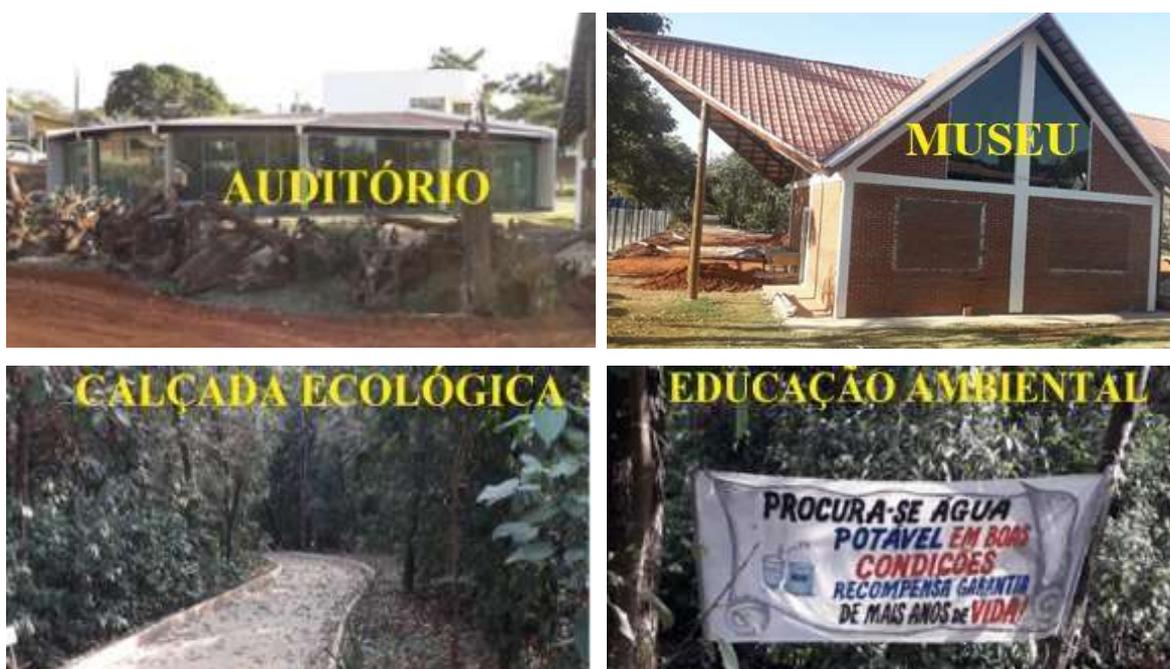
Figura 3: Parâmetros relacionados a infraestrutura e a educação ambiental.

A análise destes parâmetros envolveu um certo grau de complexidade, isso devido ao fato de que as obras não foram finalizadas e também pelo motivo de que existem áreas acidentadas no parque e uma vegetação que dificulta o acesso. Na figura 3, observa-se os parâmetros de análise socioambientais registrados em fotografias em campo.

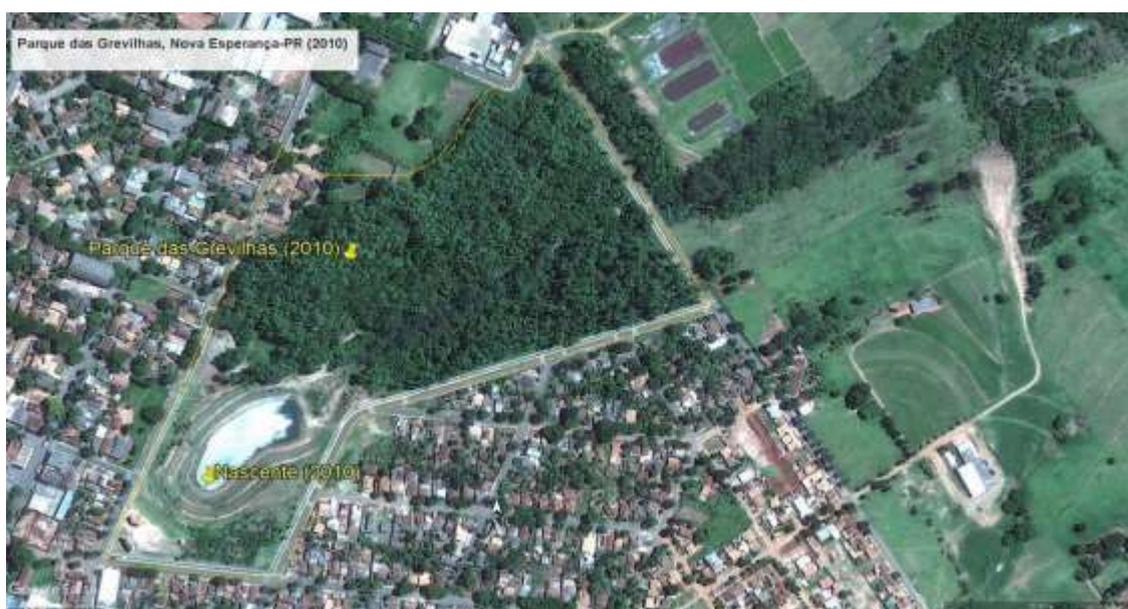
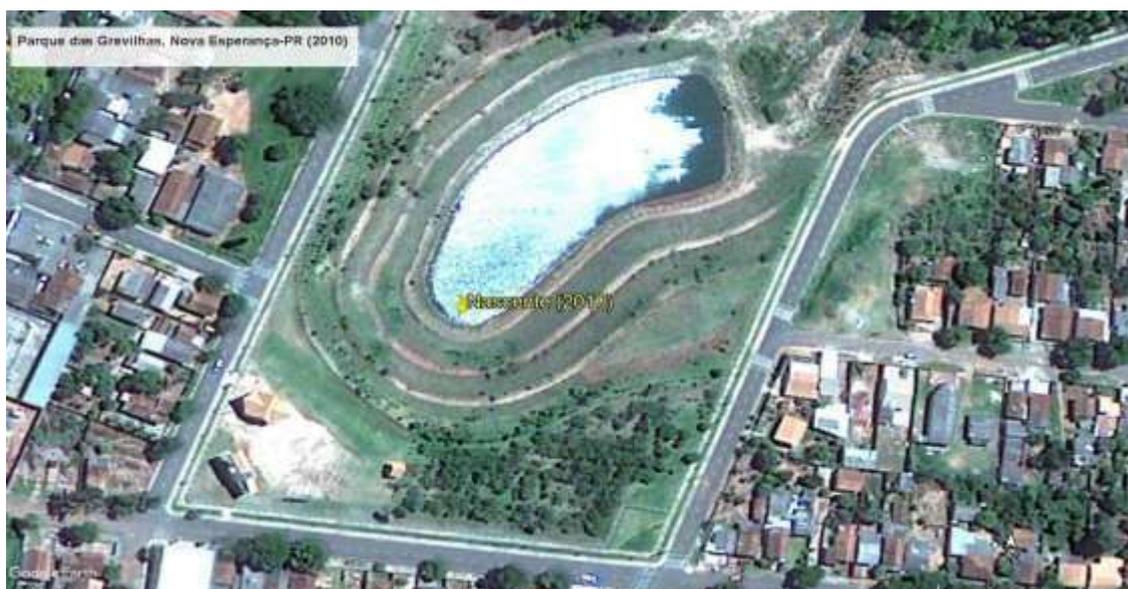
Figura 4: Vista aérea do Parque das Grevilhas, Nova Esperança-PR (2010)

Figura 5: Vista aérea do Parque das Grevilhas, Nova Esperança-PR (2010)

Nota-se por meio das imagens que o parque em 2010 contava com infraestrutura não acabadas e que não atendiam os propósitos sociais, culturais e de lazer aos habitantes do município, eram apenas obras abandonadas. Além disso, o acesso ao parque era proibido aos moradores da região.

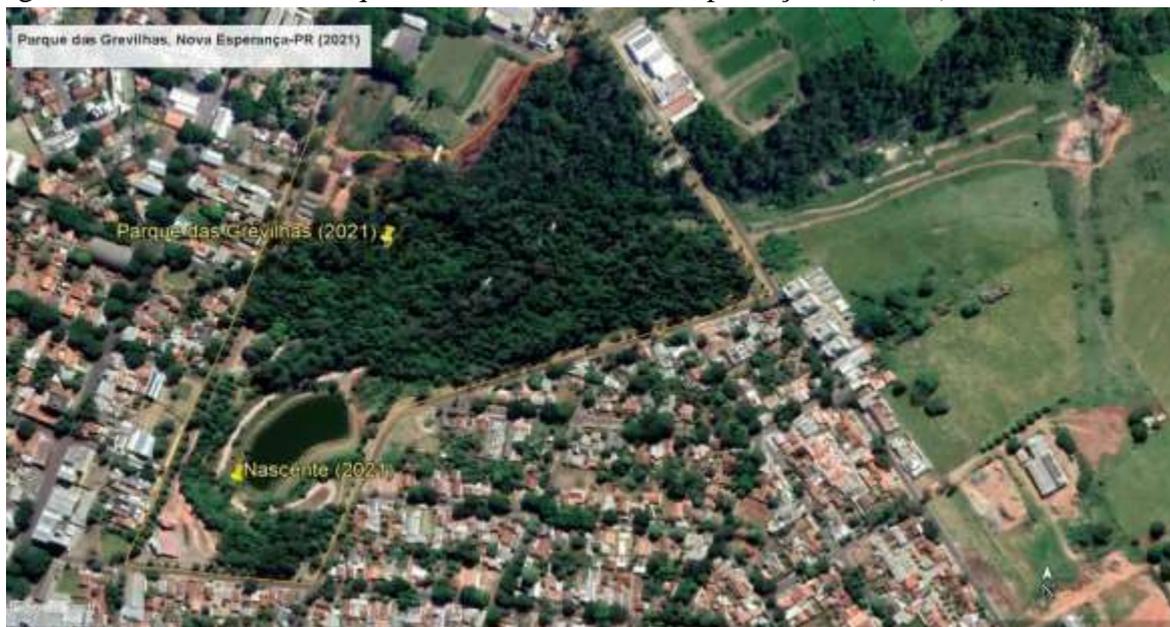
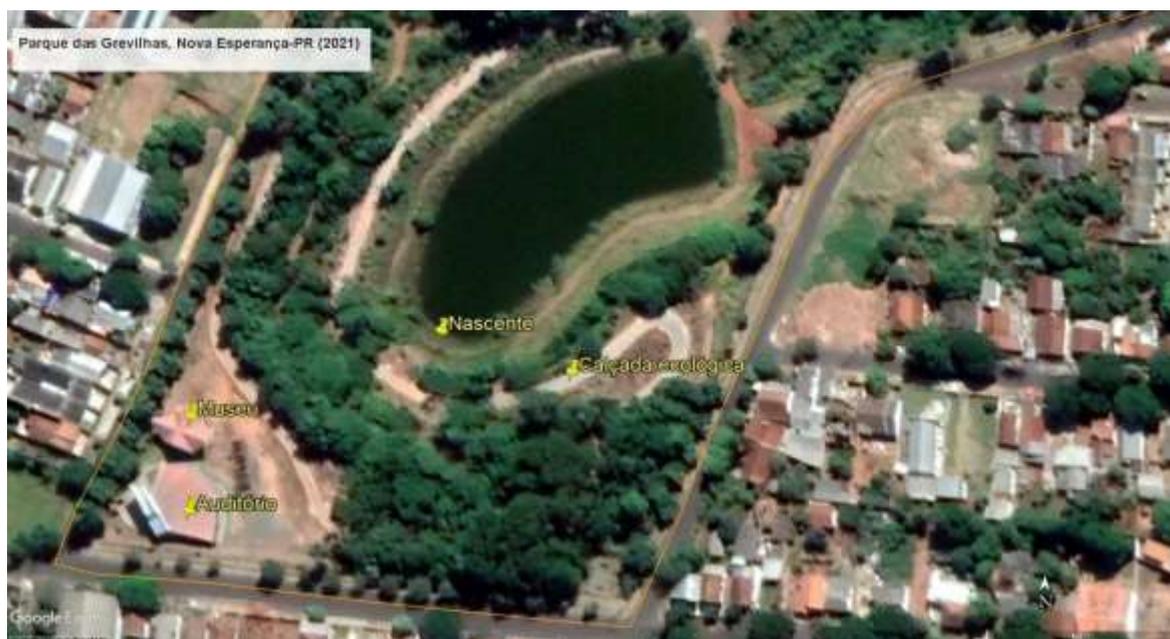
Figura 6: Vista aérea do Parque das Grevilhas, Nova Esperança-PR (2021)

Figura 7: Vista aérea do Parque das Grevilhas, Nova Esperança-PR (2021)

A escala do fator temporal expressada acima pelas imagens do *Google Earth*, dos últimos dez anos no parque das Grevilhas mostra as principais dinâmicas do uso do solo ocorridas em diversos âmbitos. Percebe-se por meio da análise de imagens de satélite que o parque nos trechos a jusante da nascente, tanto em 2010 quanto em 2021, manteve uma vegetação abundante e preservada. As imagens de 2021 revelam que as áreas em direção a

montante da nascente passaram a ter uma vegetação menos suprimida e ocorreu a diminuição de áreas com solos expostos às ações da meteorização. Nesse sentido, a transformação da vegetabilidade ocorrida é categorizada como positiva, pois, o local se tornou menos favorável a ocorrências de processos erosivos e de assoreamento.

Outra mudança decorrente da revitalização do Parque das Grevilhas foi a construção de duas pistas (calçadas ecológicas), uma das pistas é voltada para caminhadas e outra para ciclistas. As pistas transpassam no meio de parte da cobertura vegetal com vista para o lago, essa paisagem que foi em partes, revitalizada atrairá visitantes. Porém, ressalta-se que quando em funcionamento os planos preventivos de manutenção das pistas e a segurança do local são fundamentais, para se evitar os problemas socioambientais, tanto da degradação ambiental quanto da segurança dos visitantes. Nesse contexto, preventivo foi realizada a construção de um auditório que, após a pandemia de Covid-19, será destinado às palestras direcionadas a população sobre educação ambiental.
