## COMPARAÇÃO DE PROTOCOLOS DE AVALIAÇÃO RÁPIDA DE RIOS: ESTUDO DE CASO NOS CÓRREGOS DE MARIPÁ (PR)

Mariza Martins de Jesus Jung<sup>1</sup>  
Oscar Vicente Quinonez Fernandez<sup>2</sup>

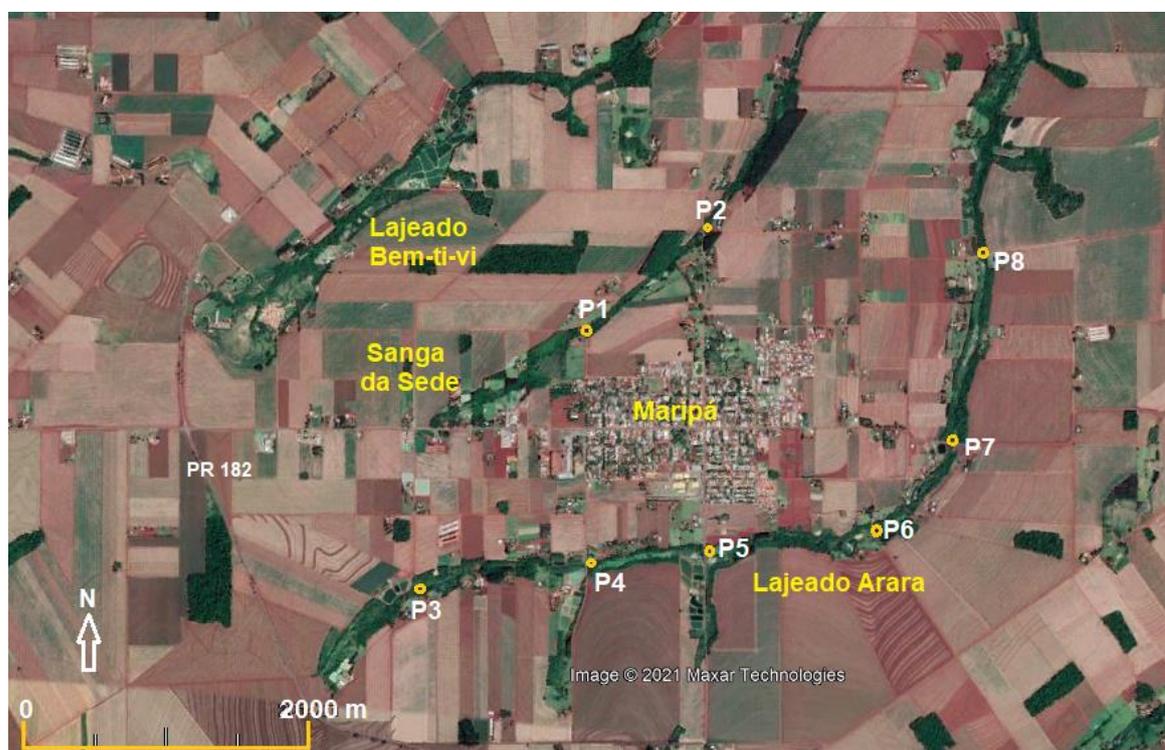
Os protocolos de Callisto et al. (2001) e Guimarães et al. (2012) foram aplicados em oito pontos de monitoramento selecionados em cursos d'água situados em torno da sede urbana de Maripá na segunda quinzena de janeiro de 2021. Dois pontos de monitoramento foram estabelecidos ao longo da Sanga da Sede e seis no Lajeado Arara (Figura 2 e Tabelas 3 e 4).

Figura 2: Localização dos pontos monitorados na sanga da Sede e no lajeado Arara no entorno da sede urbana de Maripá. Fonte da imagem Google Earth, Nov. 2019

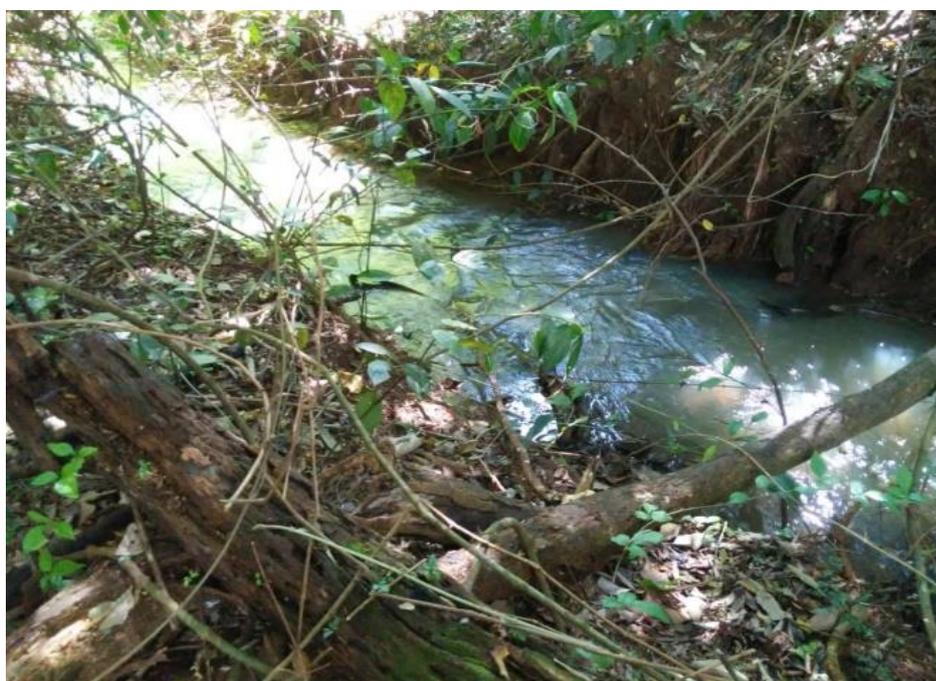
A maioria dos pontos foi classificado na categoria de trecho natural, em ambos os protocolos (Tabela 5). As maiores pontuações foram obtidos nos pontos 3 (Figura 3), 6 e 8, todos posicionados ao longo do Lajeado Arara. A presença da vegetação ripária é uma característica que influencia positivamente na melhora da pontuação de vários parâmetros,

Figura 3: Registro fotográfico do ponto 3 no Lajeado Arara (Classificação Natural). Vista à montante, data: 16 de fevereiro de 2021

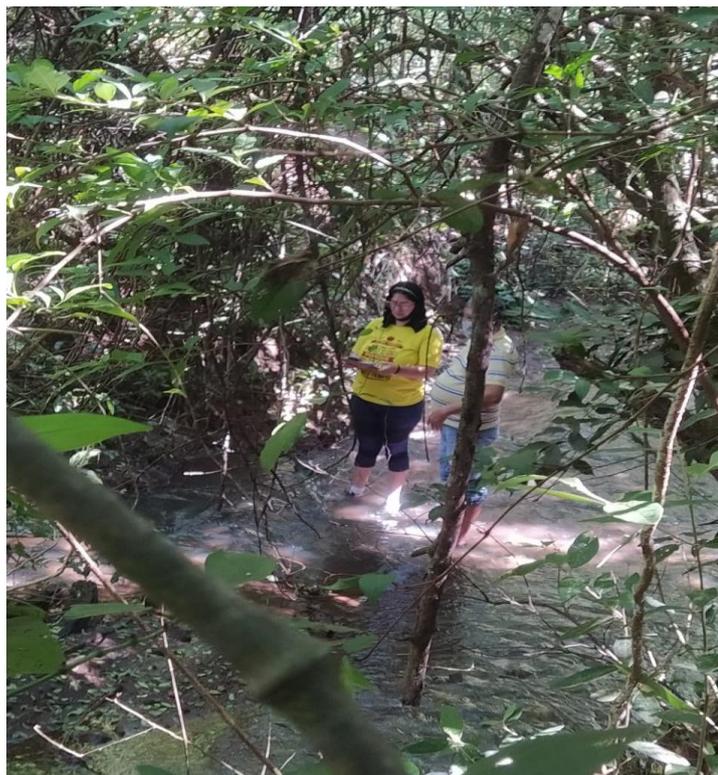
Figura 4: Registro fotográfico do ponto 2 da Sanga da Sede (Classificação Alterado). Vista à montante, data: 06 de fevereiro de 2021.

Somente os pontos 2 e 5 (Figura 4 e 5) foram classificados, em ambos os protocolos, nas categorias de Alterado e Impactado respectivamente. No protocolo de Callisto et al. (2001) os parâmetros que tiveram maior influência nas baixas pontuações nestes pontos foram os parâmetros 4 e os parâmetros do 10 ao 22 (Ver Tabela 1). Por sua vez, os parâmetros que tiveram maior interferência nas baixas pontuações no protocolo de Guimarães et al. (2012) nos pontos 2 e 5 foram as variáveis enumeradas de 1 a 5 (Ver tabela 2). Dentre os trechos monitorados, os dois pontos citados são os que encontram mais próximos da área urbana. Esta situação influenciou negativamente na pontuação dos parâmetros relacionados com o uso do solo e ocupação das margens.

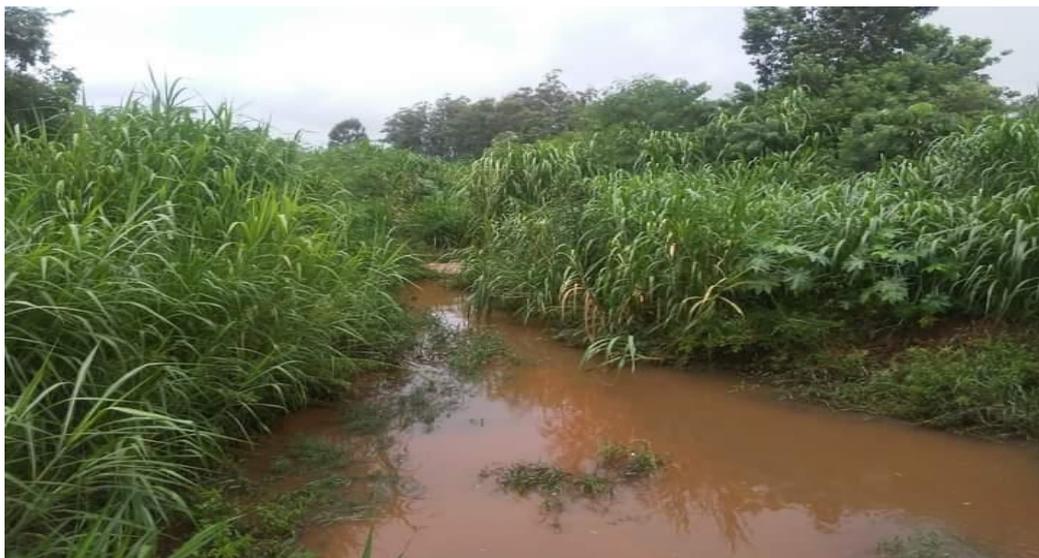
Figura 5: Registro fotográfico do ponto 5 no Lajeado Arara (Classificação Impactado). Vista à montante, data: 16 de fevereiro de 2021

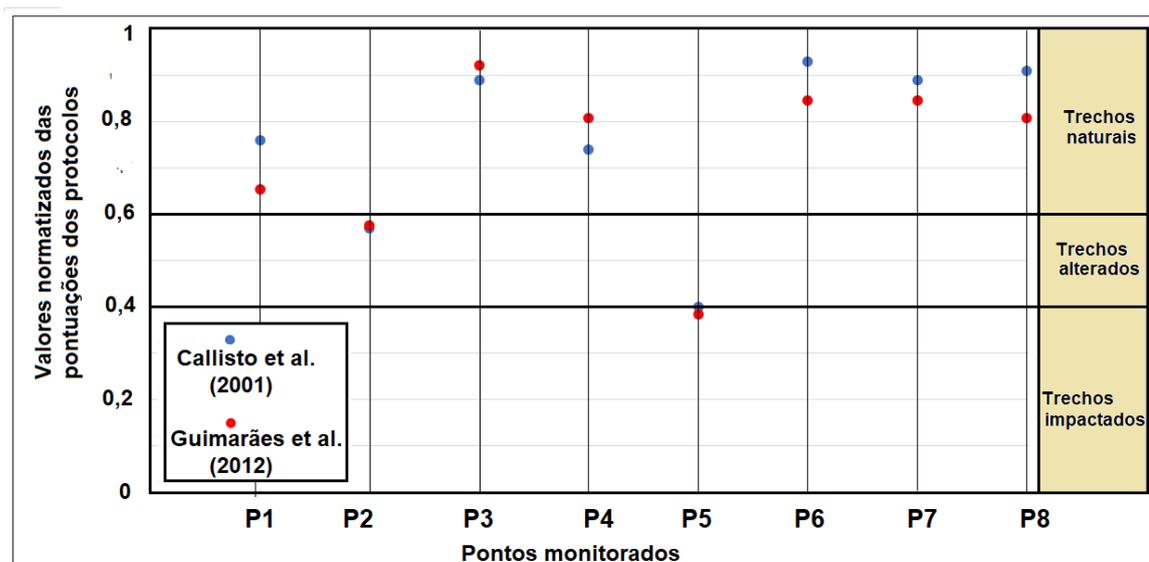
A comparação dos métodos empregando os valores normalizados mostra que ambos os protocolos produziram resultados similares, com pontuações muito próximas nos trechos 2, 3 e 5 e mais distantes nos trechos 1 e 8 (Figura 6). Por se tratar de um protocolo pioneiro no Brasil e mais detalhado quanto a abrangência dos parâmetros, a proposta de Callisto *et al.* (2001) foi adotada neste trabalho como referência na avaliação dos habitats aquáticos. A comparação dos valores normalizados mostrou que o protocolo de Guimarães *et al.* (2012), mais simples e de aplicação mais rápida, fornece resultados equivalentes ao da referência.

Figura 6: Valores normalizados das pontuações obtidas nos oito pontos de monitoramento empregando os protocolos de Callisto *et al.* (2001) e Guimarães *et al.* (2012)
