ANÁLISE DE ÁREAS DEGRADADAS: O CASO DE UMA VOÇOROCA ÀS MARGENS DA GO-020 EM PIRES DO RIO – GOIÁS (BR)

Matheus Caldeira Alves Mendes ¹
Paulo Henrique Kingma Orlando ²

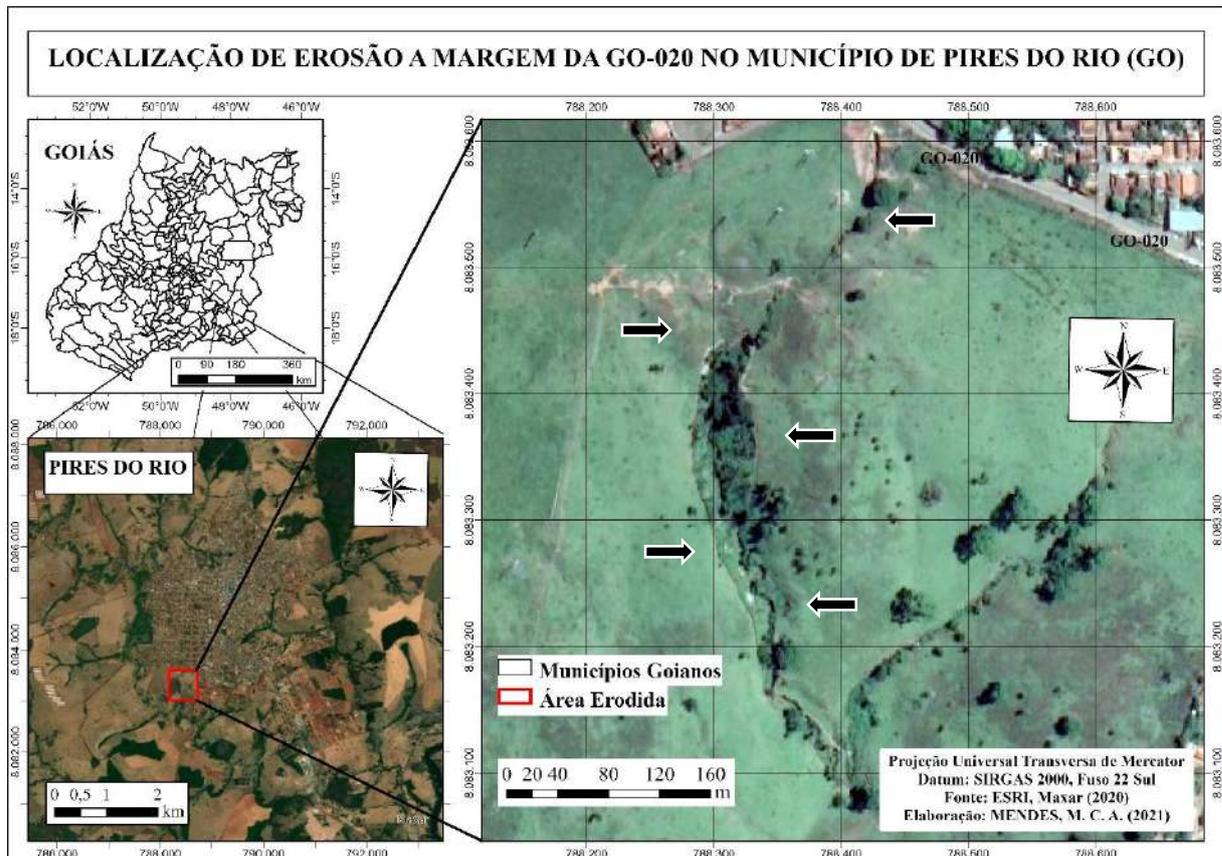
Na figura 1 está localizado a feição erosiva em epígrafe, que está situado a aproximadamente 5 metros ao Sul do quilômetro 141,5 da GO-020, trecho este nominado como Av. Cristofaro de Paula Rezende, e conhecido também na cidade de Pires do Rio (GO) como Avenida Boiadeiro.

Figura 1 - Localização da Feição Erosiva Pesquisada

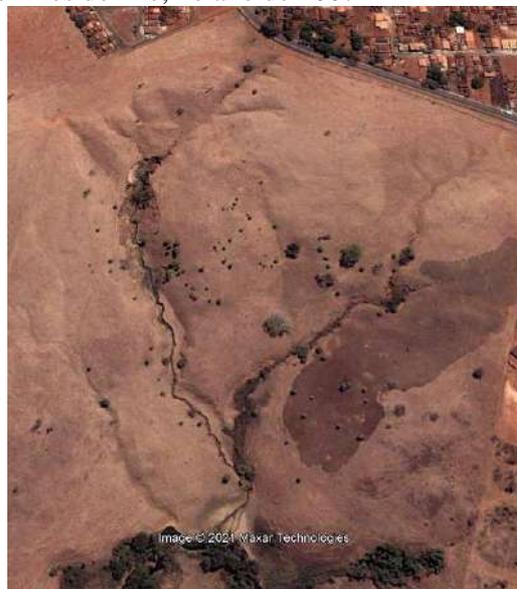
No entanto, no ano de 2007 já foi possível identificar uma grande transformação na cobertura vegetal da área, onde a presença de pastagens já formadas é intensa. Percebe-se ainda na imagem que até as áreas com curso d'água estão desprotegidas, e por ser uma região com relevo fortemente ondulado, a concentração de enxurradas nestas áreas são grandes, favorecendo assim na remoção e transporte de sedimentos em direção ao Ribeirão Sampaio, situado ao Sul da imagem.

Figura 3 - Erosão em epígrafe ao Sul da cidade de Pires do Rio, no ano de 2007

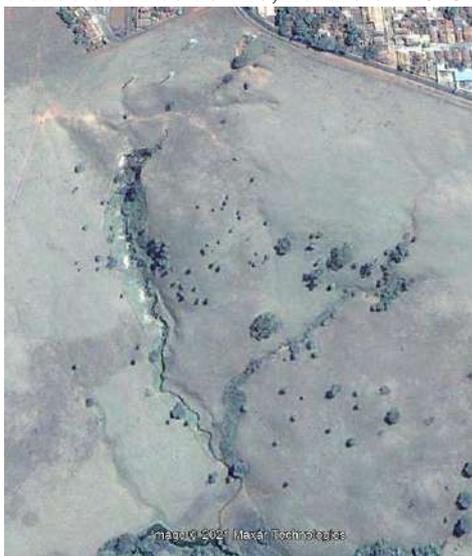
No ano de 2013 (Figura 4) é possível observar manchas de solo exposto nas proximidades da drenagem, assim como uma vegetação mais adensada em outras partes do local, possivelmente devido a um possível isolamento com cercas do local em detrimento à desagregação dos solos.

Figura 4 – Erosão em epígrafe ao Sul da cidade de Pires do Rio, no ano de 2013

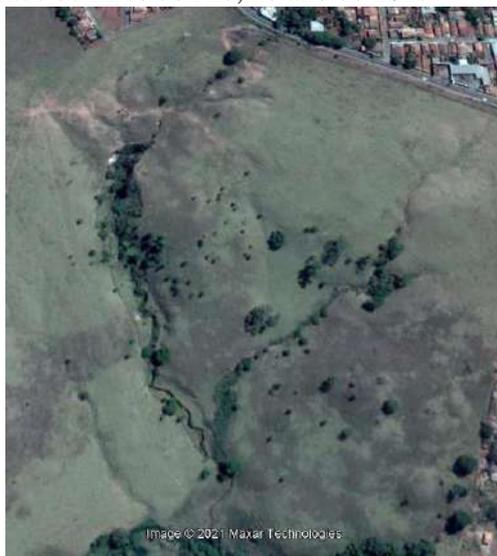
Seguindo esta perspectiva, no ano de 2017 não houveram intensas modificações na área, no entanto, a vegetação conseguiu cobrir algumas das áreas de solo exposto, mas nada relevante, já que não foi notado o reflorestamento necessário no entorno da feição erosiva, e sim, o aumento da mesma (Figura 5).

Figura 5 - Erosão em epígrafe ao Sul da cidade de Pires do Rio, no ano de 2017

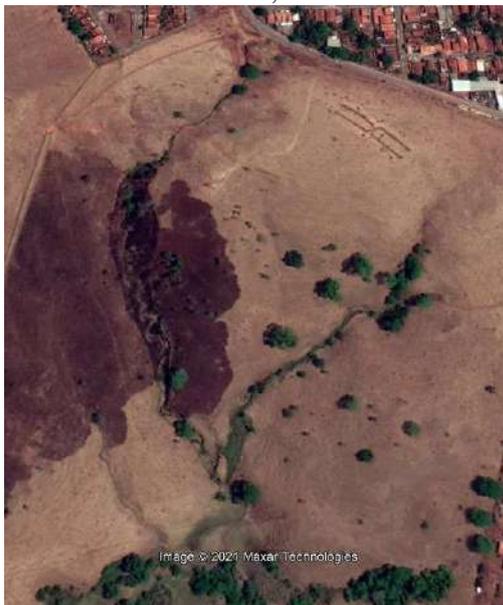
Na figura 6 é demonstrado uma imagem do ano de 2020, onde há uma mancha de vegetação queimada que adentra a área mais grave da voçoroca, tornando o solo mais desprotegido e com menor disponibilidade de nutrientes.

Figura 6 – Erosão em epígrafe ao Sul da cidade de Pires do Rio, no ano de 2020

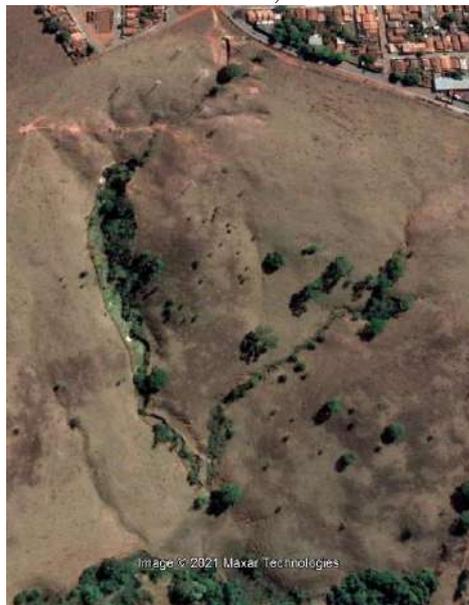
No ano de 2021 é possível observar intensificações na ravina a montante da voçoroca, nas proximidades da rodovia GO-020. As áreas de pastagens e manchas de solo exposto na área de voçoroca, ainda continuam sem a atenção necessária dos principais envolvidos com o local (Figura 7).

Figura 7 - Erosão em epígrafe ao Sul da cidade de Pires do Rio, no ano de 2021

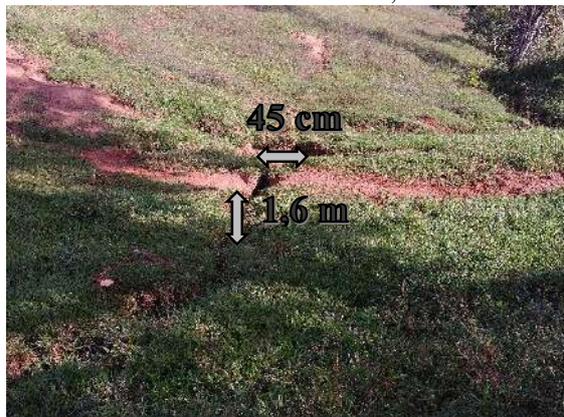
É possível observar na figura 8 e na figura 9 os aspectos de alguns pontos das feições erosivas existentes no local, no ano de 2017 e 2021. Nessas regiões, existem erosões com aproximadamente 50 centímetros a 1,5 metro de largura, e 1,4 a 6 metros de profundidade, sendo que no ano de 2017 as mesmas apresentavam uma largura próxima a 45 centímetros de largura e 1,6 metros de profundidade em grande parte do percurso.

Figura 8 – Parte média da erosão em epígrafe ao Sul da cidade de Pires do Rio, no ano de 2017

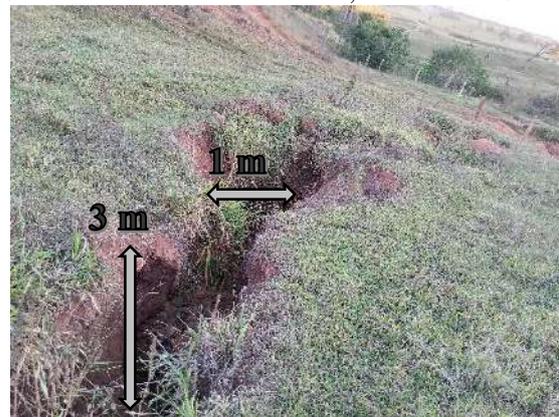
Figura 9 - Parte média da erosão em epígrafe ao Sul da cidade de Pires do Rio, no ano de 2021

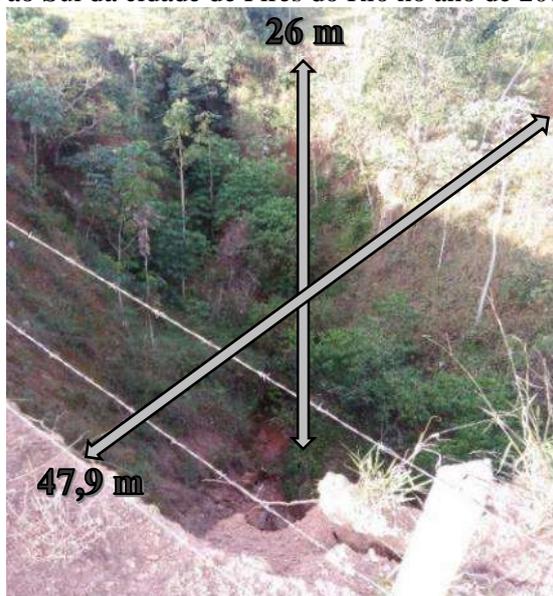
O relevo local é bastante propício a intensificação das erosões, tendo em vista que o local é repleto de morros, e a degradação está situada em uma linha de drenagem entre os mesmos. Nas figuras 10 e 11 é demonstrado a erosão em seu ponto mais crítico, chegando a dados próximos a 26 metros de altura e 47,9 metros de largura no ano de 2017, e 28,5 metros de altura e 50 metros de extensão no ano de 2021, que, apesar do pequeno aumento da vegetação, há rachaduras e outros indícios de que a erosão irá avançar por não estar estabilizada e não haver um acompanhamento adequado para a contenção da mesma.

Figura 10 – Parte baixa da erosão em epígrafe ao Sul da cidade de Pires do Rio no ano de 2017

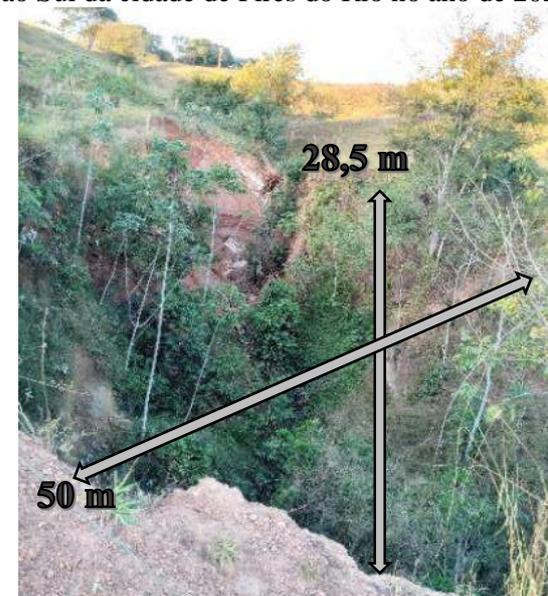
Figura 11 – Parte baixa da erosão em epígrafe ao Sul da cidade de Pires do Rio no ano de 2021
