IMPACTOS AMBIENTAIS E SOCIAIS DECORRENTES DE ALTERAÇÃO DO USO E COBERTURA DAS TERRAS NA BACIA HIDROGRÁFICA DO RIO GURGUÉIA – PIAUÍ.

ENVIRONMENTAL AND SOCIAL IMPACTS RESULTING FROM CHANGE IN THE USE AND COVERAGE OF LANDS IN THE GURGUÉIA RIVER HYDROGRAPHIC WATERSHED – PIAUÍ.

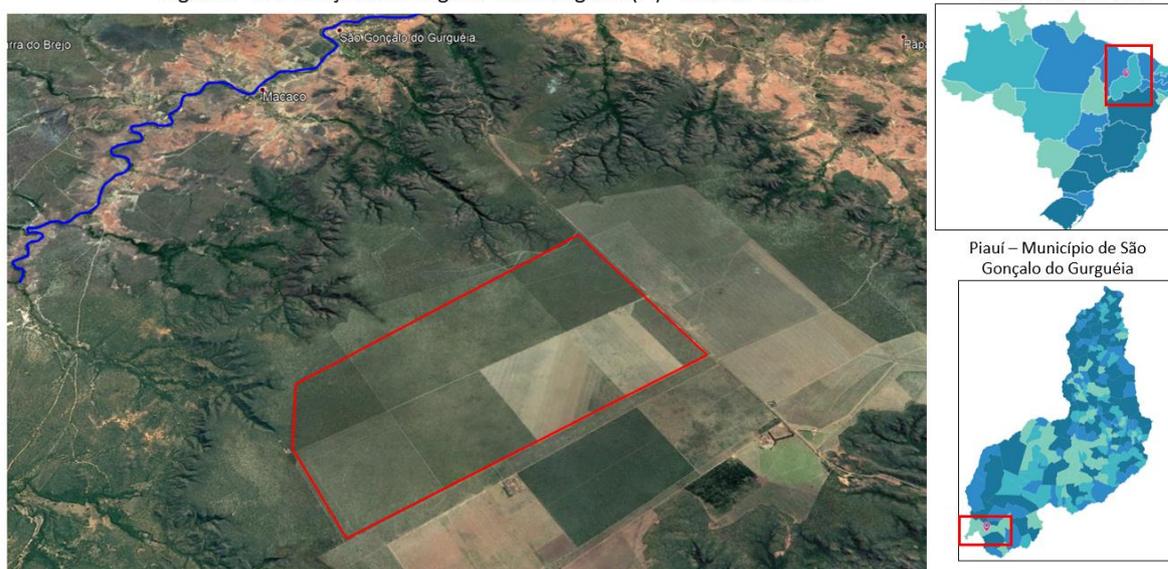
A área de estudo compreende ao topo de uma chapada, na qual a drenagem e cursos da água são tributários do rio Gurguéia. Neste espaço foi instalado um complexo de geração de energia por fonte solar, e sua área de influência direta, impactada pela alteração no uso da terra associada a episódios de chuva extremas ocorridos nos anos de 2019 e 2020, na região. A figura 1, apresenta a área diretamente afetada pelo empreendimento em destaque, e na parte superior

o curso do rio Gurguéia, este impactado pelos sedimentos carreados aos riachos que são seus afluentes pela alteração na drenagem da área.

Figura 1 - São Gonçalo do Gurguéia e rio Gurguéia (PI) - Área de Estudo

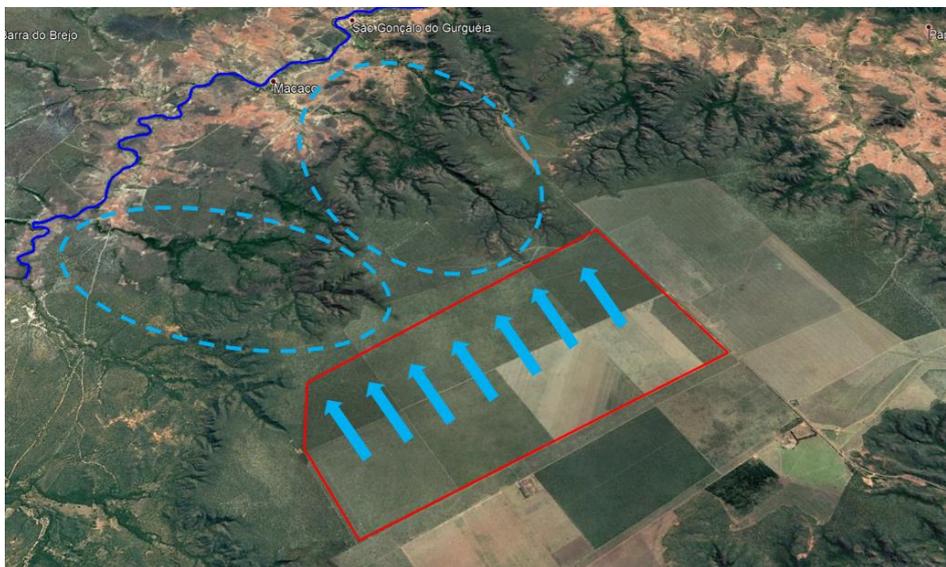
A figura 2 apresenta o sentido da drenagem em relação ao topo da chapada, assim como a identificação das cabeceiras de drenagem dos riachos dos Macacos, Buritinho e do Meio,

ambos impactados principalmente pela alteração no regime tradicional de uso e ocupação da terra, que dentre os muitos aspectos foram provocados especialmente pela retirada da cobertura vegetal para instalação das placas fotovoltaicas, alterando o ciclo hidrológico local, haja vista que reduziu a infiltração e percolação da água, aumentou o escoamento superficial e a tributação de água das chuvas para os riachos afetados, além disso os sedimentos carreado provocaram o aterramento dos solos hidromórficos, que dentre seus atributos naturais possuíam buritizais de grandes extensões.

Figura 2 – Sentido da drenagem e identificação dos riachos afetados.

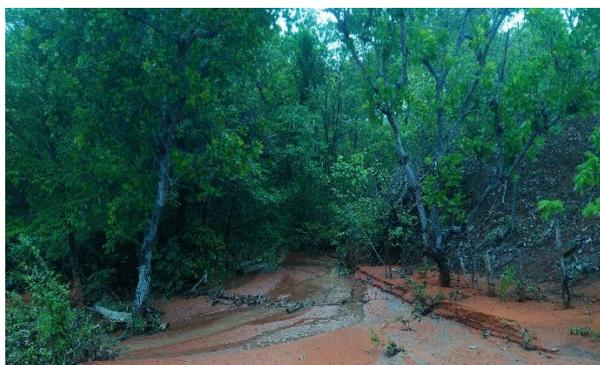
As Figuras 3, 4, 5 e 6 ilustram como ficou o Riachos dos Macacos e Riacho Buritizinho, após a sedimentação ocorrida em seu curso que culminou com o percimentos dos buritis.

Figura 3 – Assoreamento no riacho dos Macacos

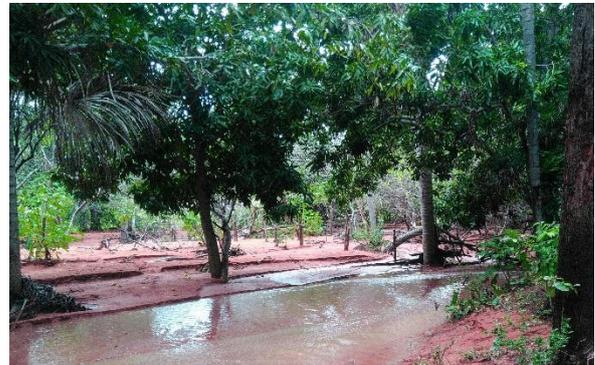
Figura 4 – Curso principal do riacho dos Macacos

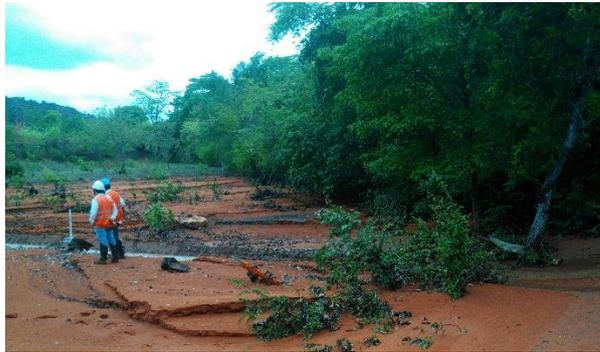
Figura 5 – Assoreamento do riacho Buritizinho

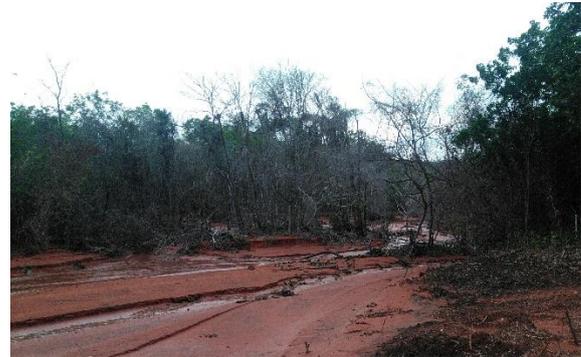
Figura 6 – Perecimento de espécimes vegetais devido ao assoreamento do riacho Buritizinho

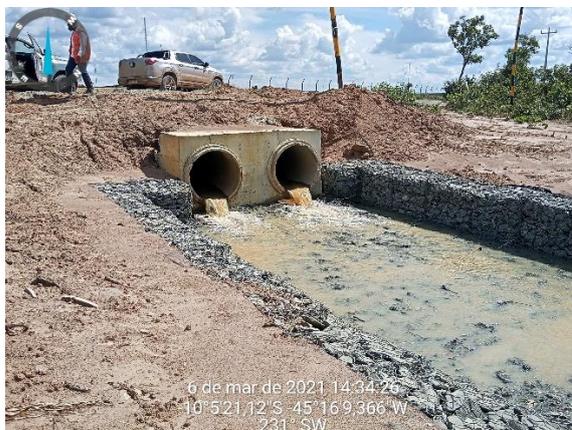
Figura 7 – Bueiros do Sistema de Drenagem

Dentre as medidas implementadas pelo empreendedor estão a ampliação do sistema de drenagem no parque solar, considerando os níveis pluviométricos acima das médias. Para isso, foram realizadas obras em todo o complexo que abrangiram a modificação das estruturas dos canais de drenagem, substituídos por concreto armado, a construção de bacias de contenção para reter a água drenada por meio dos canais e controlar sua vazão; a construção bacias de armazenamento para acúmulo de água drenada; ampliação dos bueiros, substituídos por aduelas de 3m²; substituição das escadas hidráulicas; aumento expressivos dos dissipadores de energia, com a inclusão de comportas a serem acionadas quando necessário.

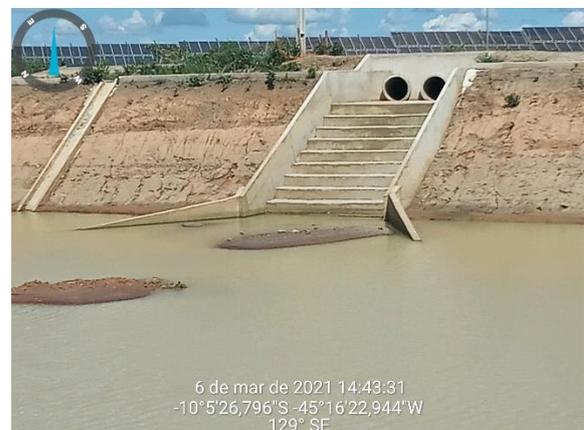
Figura 8 – Escada hidráulica e Bacia de Contenção do Sistema de Drenagem

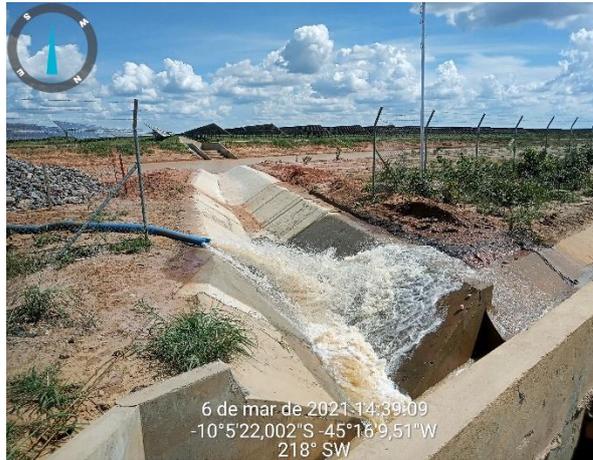
Figura 9 – Canais de drenagem do Sistema de Drenagem

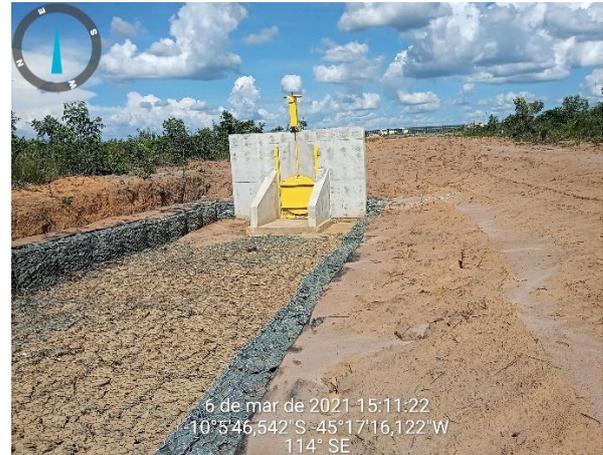
Figura 10 – Comportas e dissipadores do Sistema de Drenagem

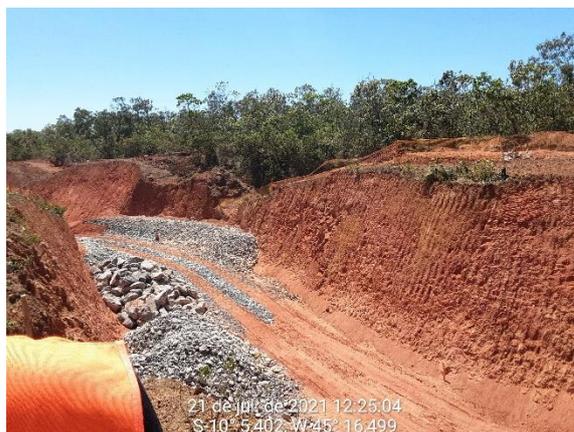
Figura 11 – Intervenções em talwegues

A jusante do parque, nos talwegues vêm sendo realizadas intervenções para fins de estabilização das encostas erodidas, principalmente no ano de 2020. Dentre as intervenções estão a instalação de dispositivos de proteção das encostas tais como colchão reno e a disposição de pedras de gabião para fins de estabilização, e posterior revegetação das referidas áreas.

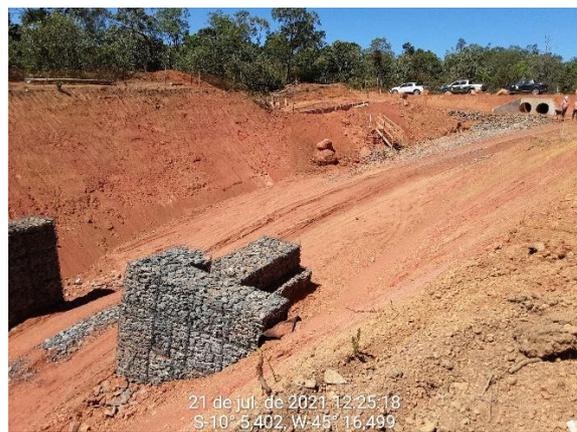
Figura 12 – Obras em andamento nos talwegues

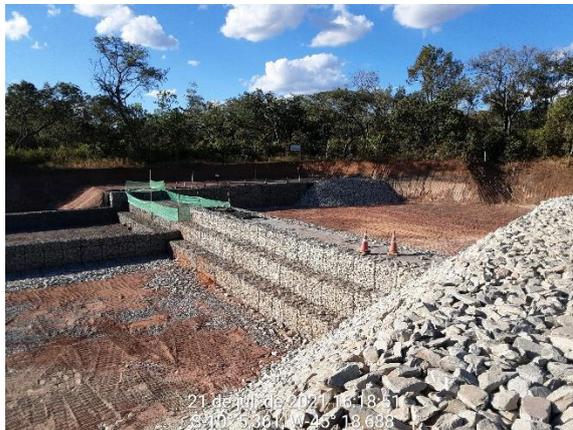
Figura 13 – Barreira em construção no riacho dos Macacos (a jusante)

A construção de barreiras nos riachos para contenção de sedimentos ao longo dos riachos, e retirada mecânica dos sedimentos contidos foi outra medida proposta. Do total estão previstas a construção de 8 barreiras, 3 no riacho dos Macacos, 3 no riacho Buritizinho, e 2 no riacho do Meio. Dentre estas, 1 não foi construída devido a negociação junto ao proprietário. A estrutura das barreiras abrange a construção de blocos com rochas de dimensões variadas, com

vertedouros, ombreiras, drenos na base e bacia de dissipação a jusante da barreiras. Em operação a estrutura cumpre o seu papel, mas a alteração da paisagem é significativa em relação a anterior, dado a dimensão da mesma e as suas características alheias àquele espaço. A real eficiência desta se dará ao longo tempo. Nas imediações, a estabilização dos taludes e encostas por meio do plantio direto e hidrosemeadura, serão as próximas intervenções previstas, no âmbito de implementação do Programa de Recuperação de Áreas Degradadas (PRAD). Como tendência é possível avaliar que as barreiras tendem a serem incorporadas aos elementos naturais, inclusive para uso futuros relacionados a atividades turísticas.

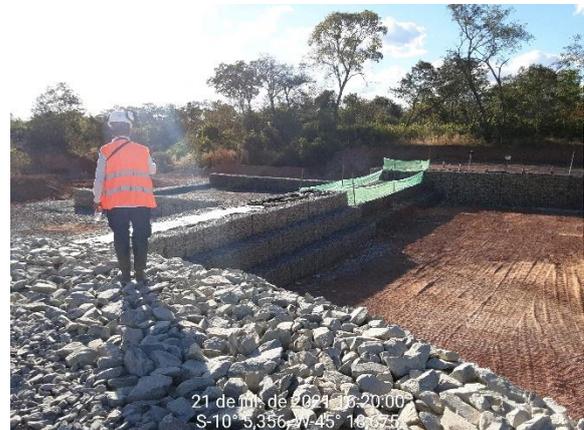
Figura 14 – Barreira em construção no riacho dos Macacos (a montante)

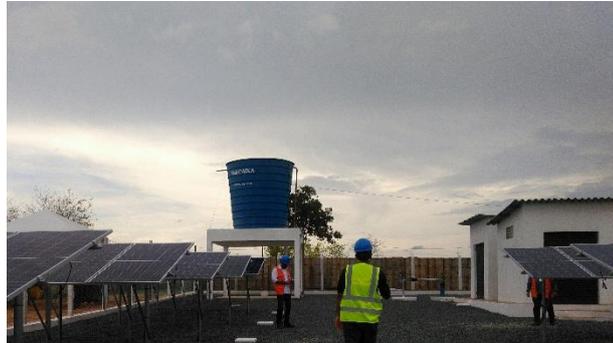
Figura 15 – Poço tubular perfurado em 2020.

Para forma de remediar este dano, foram realizadas a perfuração de 3 poços tubulares, e em 2022 será feita a implantação do sistema de abastecimento de água nas comunidades afetadas como forma de ampliar o fornecimento deste recurso a mais pessoas.
