TENDÊNCIA A PROCESSOS EROSIVOS NA LINHA DE COSTA DO LITORAL NORTE DO ESTADO DA BAHIA, NA PRAIA DE AREMBEPE

Raija Cisneiros de Jesus ¹

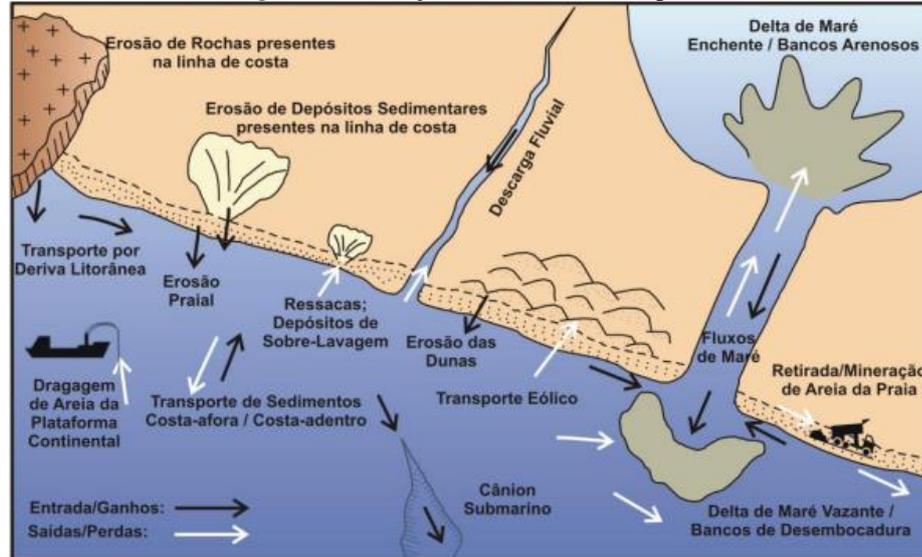
Figura 2 - Balanço sedimentar de uma praia

De acordo com Silva et al. (2007), por meio da identificação dos padrões de dispersão de sedimentos ao longo da linha de costa é possível explicar e prever possíveis mudanças, ou seja, se essa costa está em progradação (processo de ampliação da praia), em equilíbrio ou em erosão (caracterizado pela perda de sedimento, com conseqüente recuo de costa). As alterações no balanço sedimentar (Figura 2) são provocadas, principalmente, por modificações no padrão de vento, e, por conseqüência, no clima de ondas que promove o

transporte de sedimentos na costa (NERVINO e KLAMMLER, 2020), configurando-se num dos principais fatores de alteração.

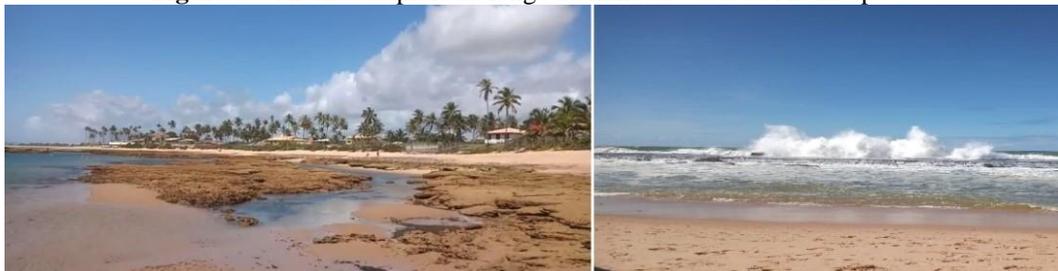
Figura 3 – Arenito de praia ao longo da linha de costa de Arembepe

Arembepe apresenta uma linha de costa bordejada por arenitos de praia (SEMARH, 2003), posteriormente exumados pela erosão costeira após a descida do nível do mar no Holoceno (NERVINO, 2018), que atualmente tendem a contribuir para um lento recuo da linha de costa a longo prazo devido a proteção proporcionada pelo arenito de praia à ação das ondas (Figura 3).

Além de se apresentarem como uma barreira natural de proteção, os arenitos de praia são usados também como indicadores de um nível mais alto do que o presente nível do mar (DOMINGUEZ e BITTENCOURT, 1996).

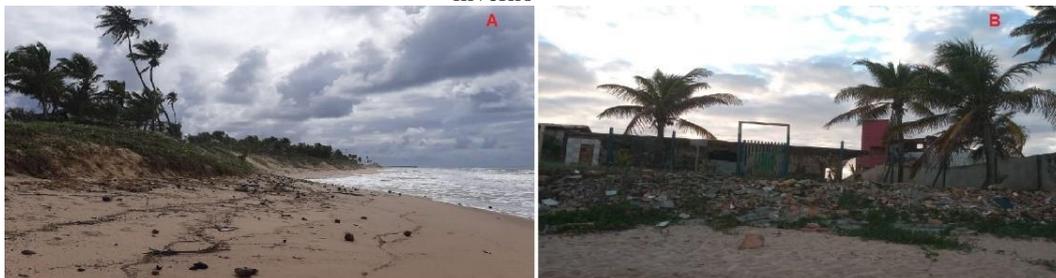
Figura 4 – Trechos ao longo da linha de costa da Praia de Arembepe susceptíveis à erosão. A – Escarpa erosiva ao longo da linha de costa da Praia de Arembepe. B – Muro de casa destruído por ação da maré alta no período do

inverno

A proteção exercida pelo arenito de praia tem favorecido uma tendência à progradação de trechos da linha de costa, apesar de ter-se verificado, também em Arembepe, trechos da praia com evidência de processos erosivos (Figura 4) e transporte de sedimentos. Nervino (2018), ao analisar o comportamento da linha de costa de Arembepe, identificou trechos em

situação de equilíbrio, bem como áreas susceptíveis à erosão que se alternam à evidência de trechos em progradação ao longo dessa linha de costa.

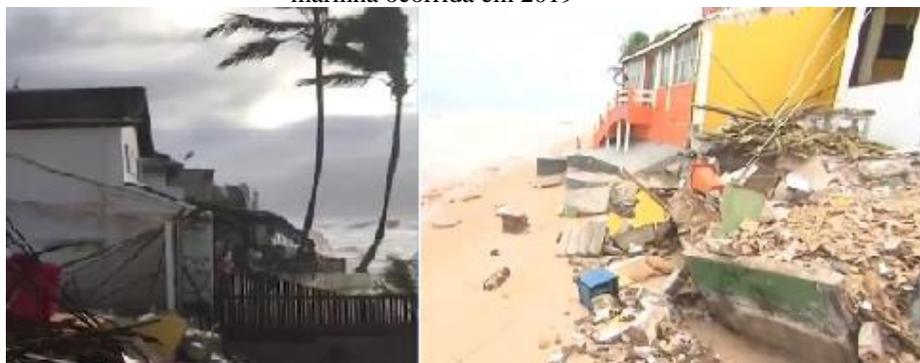
Figura 5 – Imóveis atingidos na praia de Arembepe por conta da ressaca marinha ocorrida em 2019

Pelo fato de a ocupação urbana se apresentar de forma contínua em boa parte da praia de Arembepe, foi possível verificar nessas áreas, a exumação de arenitos de praia e antigas estruturas, como fossas que antes encontravam-se cobertas pelos sedimentos, além de danos às edificações presentes (Figura 5) após ventos de cerca de 70 km/h e ondas com mais de 4 metros atingirem o local em 2019 (BAHIA NOTÍCIA, 2019).

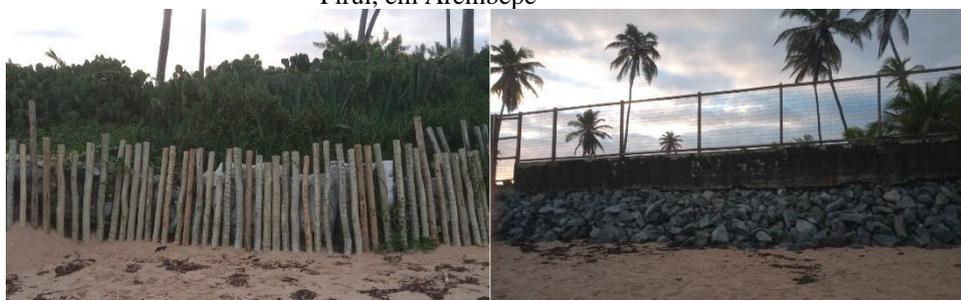
Figura 6 - Obras de proteção em áreas susceptíveis à erosão na Praia do Piruí, em Arembepe

Como pode-se observar na figura 6, os moradores costumam adotar apenas medidas paliativas, no intuito de amenizar os impactos erosivos, decorrentes dos períodos de ressacas e/ou marés de sizígia. Dessa forma, não pensando em medidas preventivas, que, de fato, funcionem a médio e longo prazo.
