## OS IMPACTOS DA CRISE HÍDRICA SOBRE A POPULAÇÃO DO MUNICÍPIO DE CEREJEIRAS-RO.

Este artigo analisa a crise hídrica no município de Cerejeiras - RO entre os anos 2020-2021, objetiva-se avaliar as causas dos impactos ambientais que comprometem a conservação de nascentes no município de Cerejeiras, inserida na bacia Hidrográfica do Rio Arara. Com apoio bibliográfico e análise documental cedidos pela Prefeitura e Secretaria de Agricultura e Meio Ambiente Secretaria Municipal de Agricultura, Meio Ambiente E Turismo (SEMAGRI) e a Secretaria de Estado do Desenvolvimento Ambiental (SEDAM). Os dados foram complementados através de imagem ASTER do Satélite TERRA AP-26519- FBS-F6920-RT1, 214 de Resolução Espacial de 12,5 m, com o uso do *software* Global Mapper 20.0 para obtenção da malha hídrica. A partir da análise dos dados, os resultados indicaram que apenas 16,78% das nascentes possuem suas APPs preservadas.

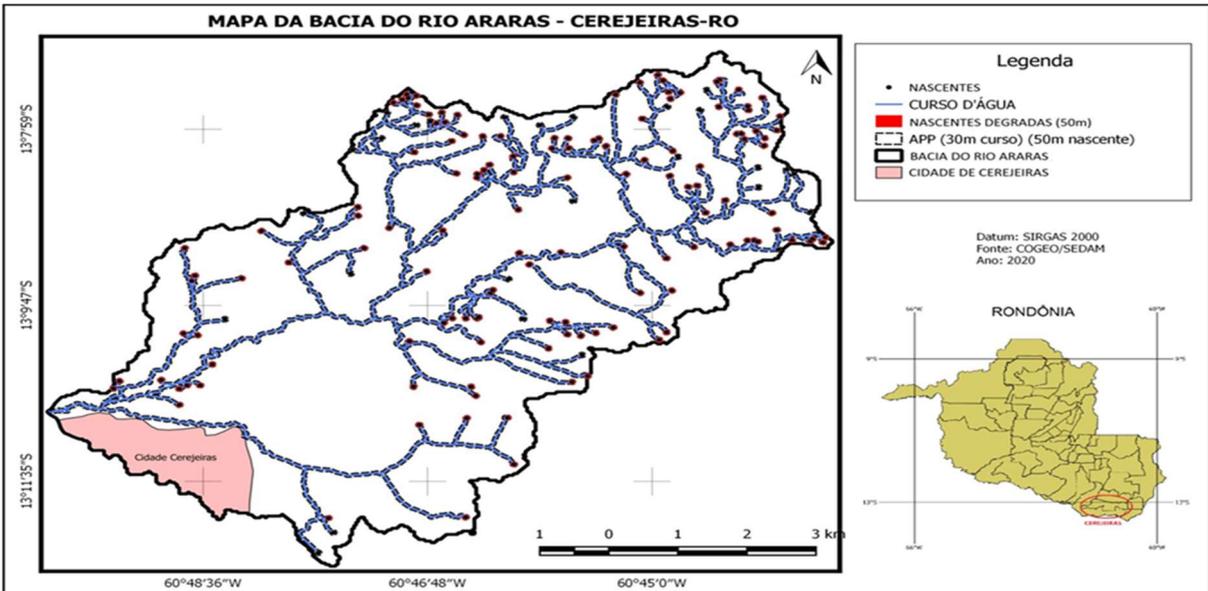
É importante destacar que tais nascentes são as que fornecem água para os cursos d'água que compõe a Bacia do Rio Araras e quando não existe proteção, a tendência é que essas nascentes deixem de existir, uma vez que diversos fatores atuarão para que essa nascente se extinga e, na região da Bacia, foram visualizadas diversas nascentes em fase de afogamento, devido, principalmente, ao trânsito de gado em sua área, que, geralmente, não se encontra protegida nem com sua APP original e nem com o uso de cercamento, o que faz com que os animais transitem na área, pisoteando e “afogando” os “olhos d'água”. A Figura 1 apresenta o Mapa de Nascentes Degradadas da Bacia do Rio Araras.

Figura 1 - Mapa da Bacia do Rio Araras, onde destaca-se, em vermelho, as nascentes do Rio que estão degradadas

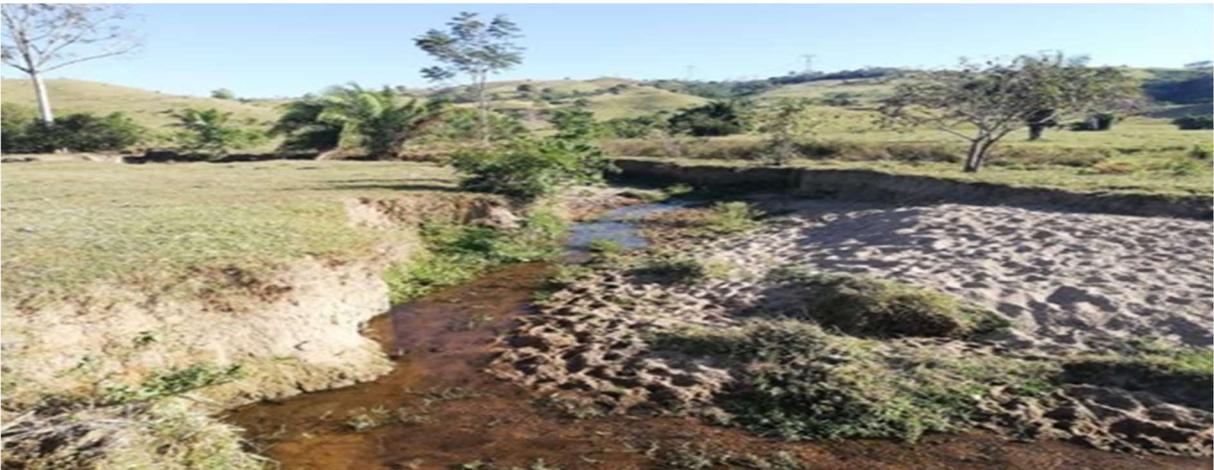
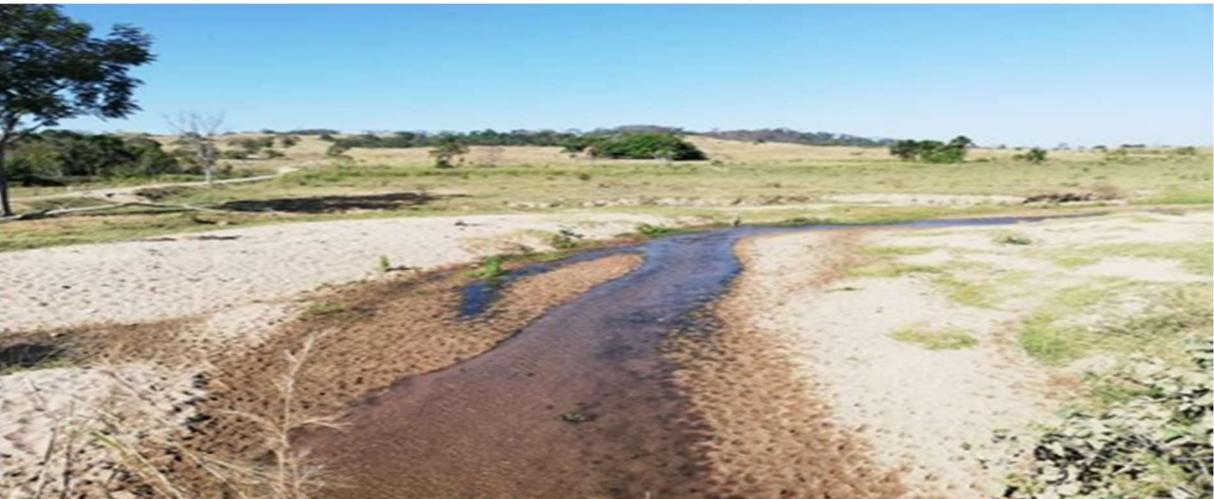
Há alguns pequenos fragmentos de floresta secundária, os quais se encontram sem o isolamento necessário a fim de se evitar o acesso de animais, cuja atividade econômica principal da área é a pecuária e tanto o curso do Rio quanto as suas nascentes sofrem com o pisoteio de animais, ação que contribuem para a destruição dos taludes de suas margens, assoreamento e a compactação do solo, dificultando a regeneração dessas áreas no processo de revegetação das matas ciliares de suas APPs. As áreas do Rio Araras com a APP antropizada verifica-se o trânsito de animais, bem como, elevada quantidade excremento dos animais tanto nas áreas onde deveriam ser a APP quanto no próprio leito do Rio).

Figura 2 – Fotografia do leito do Rio Araras, com a ocorrência de pisoteio de gado, em sua App degradada.

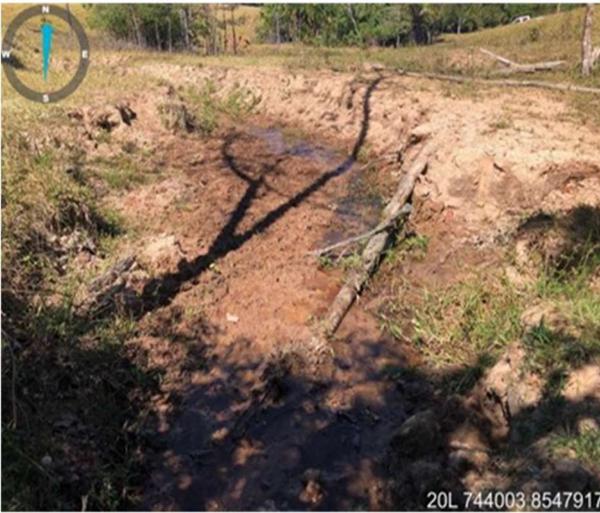
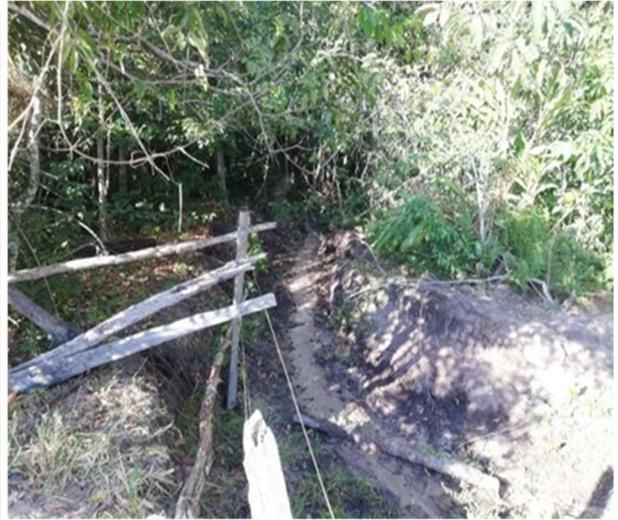
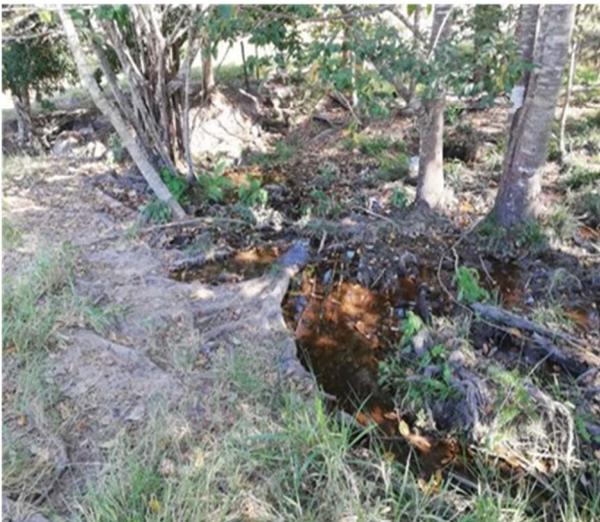
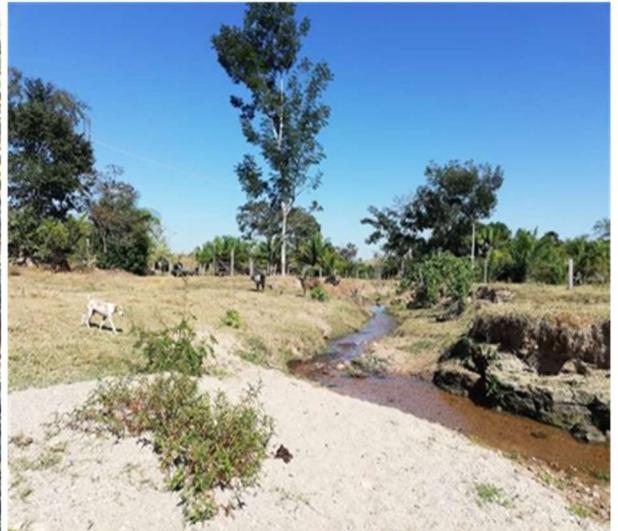
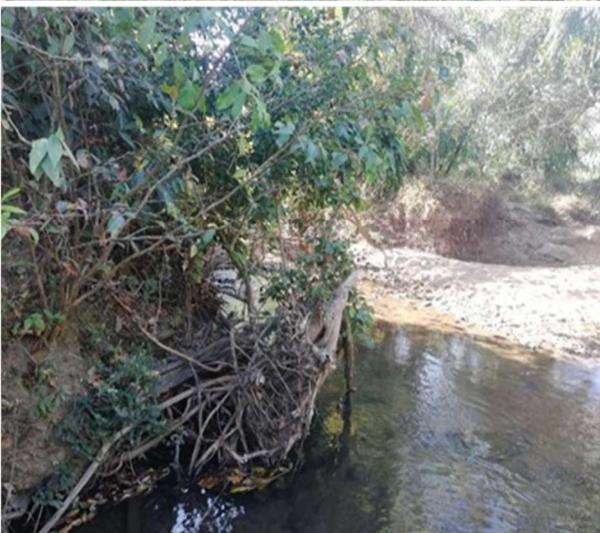
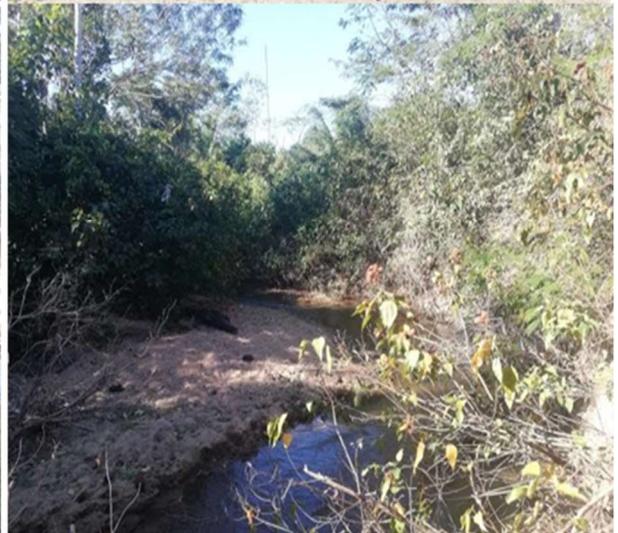
Alguns pontos em que o Rio e outros cursos d'água foram totalmente barrados pelos proprietários dos Lotes Rurais que compõe a Bacia, para as necessidades básicas e a hidratação dos animais que ali se encontram. As margens dos cursos d'água não aguentam, gerando superfícies instáveis, com intenso processo erosivo, que também municia sedimentos a tais cursos, contribuindo com o assoreamento dos mesmos.

Figura 3. Fotografias de alguns pontos do leito do Rio Araras, onde pode-se observar o Rio totalmente assoreado, com lâmina d'água centimétrica, desde a sua região de Nascentes e com a ocorrência de bancos de areia ao longo de seu curso.
