## IMPACTOS PLUVIAIS NA CIDADE DE CANDIBA – BA ENTRE 2012 E 2022

Ao vivenciar o espaço urbano de Candiba, localizado na Mesorregião do Centro Sul Baiano e Microrregião de Guanambi, pode-se perceber que alagamentos e enxurradas são pertinentes em algumas áreas. Desse modo, o objetivo central da pesquisa consistiu em analisar os impactos pluviais na cidade em questão, tendo como recorte temporal o período entre 2012 e 2022. Para isso, foram realizados os seguintes procedimentos: levantamento bibliográfico para teorização das discussões; coleta de dados pluviométricos e informações sobre danos ou impactos pluviais na cidade; análise da topografia, declividade, uso do solo e infraestrutura urbana direcionada a micro e macrodrenagem e entrevistas com a população e representantes do poder público local vigentes na época. Os pressupostos teóricos metodológicos da Teoria Sistema Clima Urbano (S.C.U.) proposta por Monteiro (1976) direcionaram a pesquisa, especificamente com auxílio do subsistema Hidrodinâmico presentes nessa teoria. Com a pesquisa, foi possível constatar que a cidade de Candiba não apresenta histórico de ocorrências graves em relação aos impactos pluviais durante o período

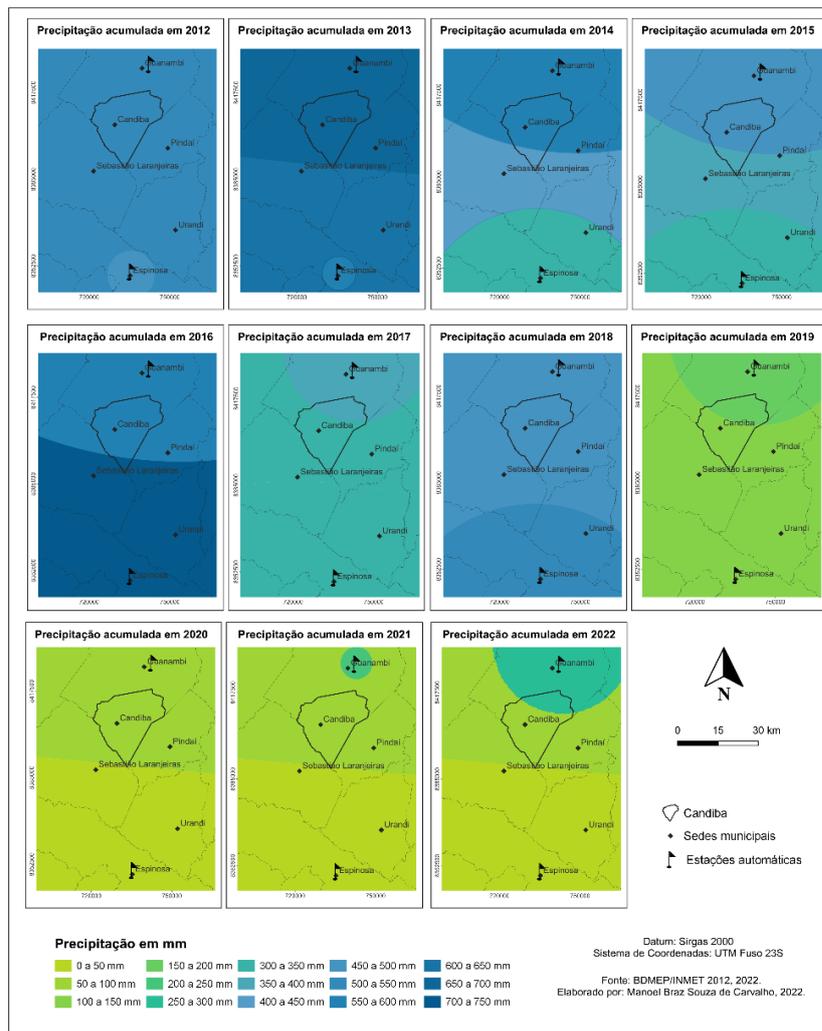
Mapa 2 – Mapa de precipitação anual acumulada em Candiba de 2012 a 2022

Para mensurar a pluviometria acumulada em Candiba por meio dos dados coletados dessas duas estações próximas, organizou-se no Mapa 2 os resultados de uma interpolação das pluviometrias anuais acumuladas. Este tipo de interpolação cria áreas de influência que cada estação meteorológica gerou por meio das pluviometrias registradas, alcançando assim a área abrangida por Candiba que fica entre as duas estações.

Com o resultado, é possível perceber que a pluviometria anual acumulada em Candiba entre 2012 e 2022 variou entre 150 e 700mm no acumulado anual, os anos de 2012, 2013, 2014 e 2016 apresentaram os maiores índices. Esses dados indicam forte desvio em relação a normal climatológica.

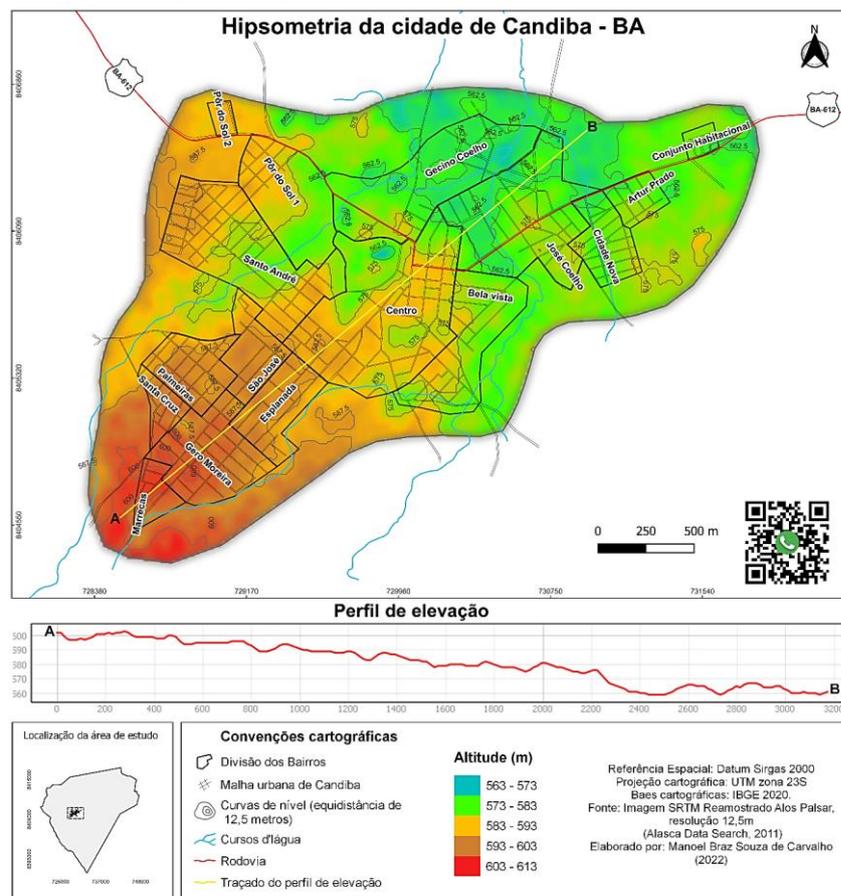
Mapa 3 - Hipsometria da cidade de Candiba – BA

enxurradas. De acordo com o Mapa 3, a cidade de Candiba se encontra edificada sobre um terreno que varia entre 560 e 600 metros de altitude. A parte mais alta da cidade se inicia no bairro Marrecas e abrange boa parte do bairro Centro, Pôr do Sol 1 e Pôr do Sol 2. Nas partes baixas encontram-se os bairros Gercino Coelho, José Coelho, Cidade Nova e Arthur Prado. No perfil de elevação traçado no mesmo mapa é possível observar a modelação do relevo que apresenta inclinação um tanto acentuada e áreas planas durante o percurso.

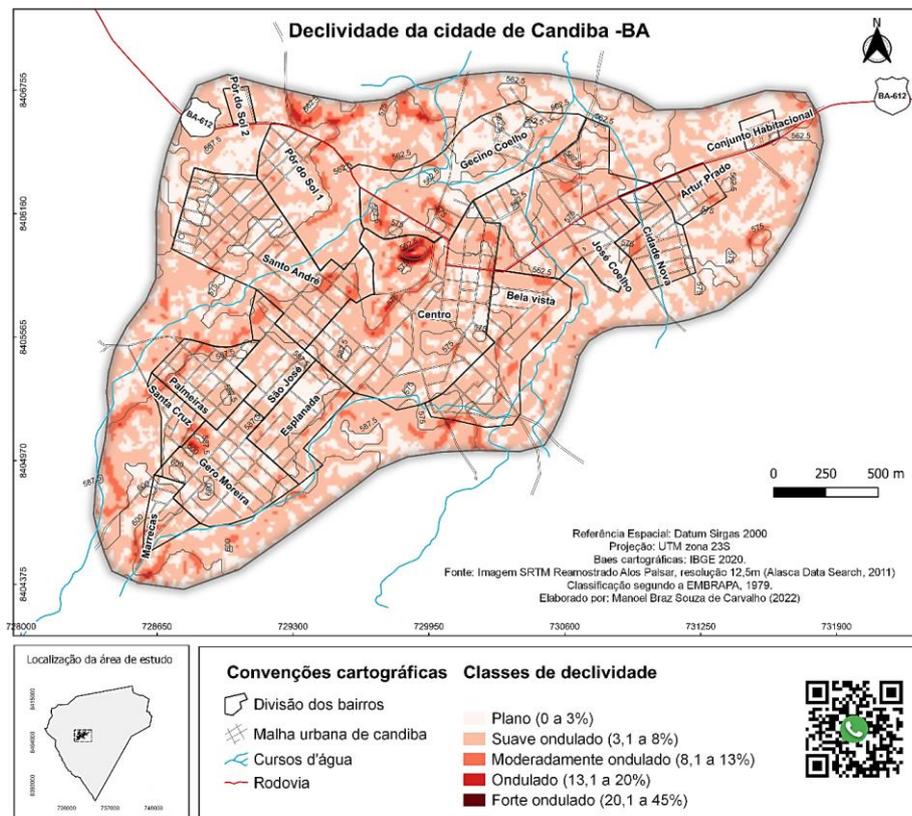
Mapa 4 – Declividade da cidade de Candiba – BA

Sobre a declividade (Mapa 4), a maior parte do terreno é composto por áreas planas e suave onduladas. Em função disso, há uma variedade de ruas com ladeiras e diferentes tipos de modelações no relevo ao longo dos seus percursos, como por exemplo, as ruas José Neves, Ana Maria Reis, Presidente Getúlio Vargas e entre outras. O bairro Gercino Coelho é o que apresenta a maior quantidade de áreas planas em proporção, configurado, também, como a área mais inundável em períodos de chuvas e mais baixa, seguida do entroncamento dos principais cursos d'água que drenam a cidade.

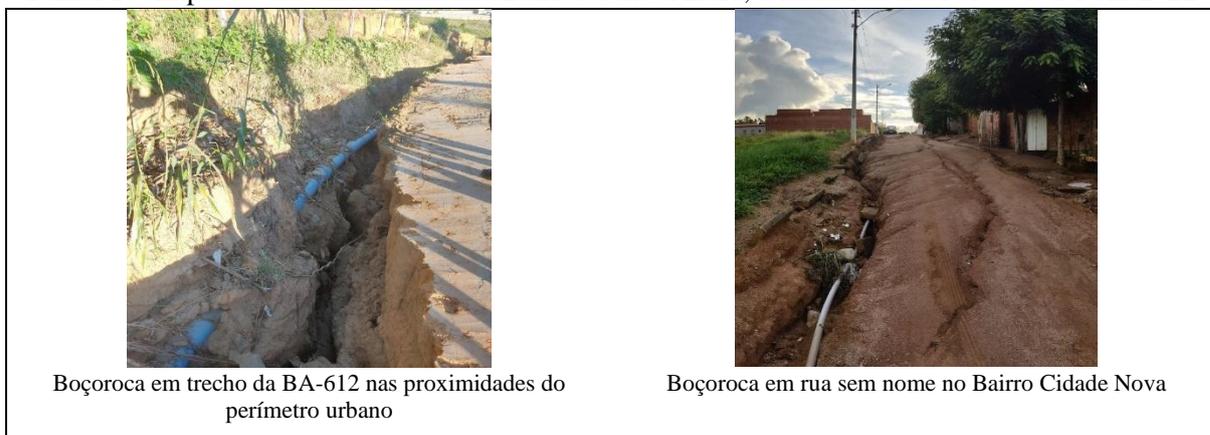
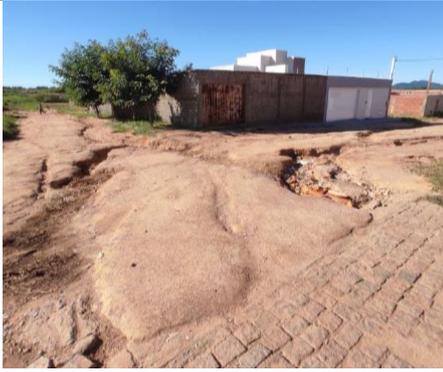
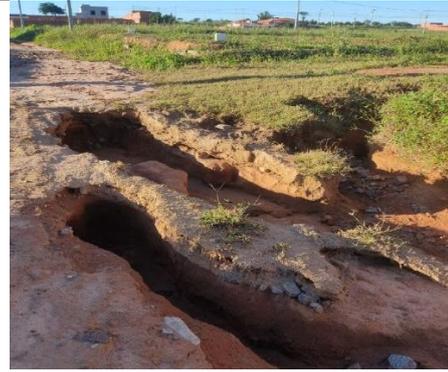
Painel 1 – Impactos das enxurradas nos Bairros Santo André, Cidade Nova e Pôr do Sol 1 em 2022

Ruas do Bairro Santo André após enxurradas

Boçoroca em trecho não pavimentado da rua José Neves no bairro Pôr do Sol 1

Como evidenciado, esses locais ficam intransitáveis com os impactos das chuvas, tendo em vista que três imagens apresentadas no Painel 1 são de locais residenciais com movimentação diária de pessoas e veículos. No restante da área urbana onde os setores habitacionais estão mais configurados e com ruas pavimentadas, os transtornos com enxurradas e alagamentos são menores, no entanto, não deixam de ser existentes e frequentes em alguns pontos.

Naturalmente, o escoamento das águas pluviais em Candiba ocorre de forma lenta, dificultando a mobilidade dos pedestres e motoristas locais. Nas ruas onde não há pavimentação os sinais das enxurradas chamam a atenção (Painel 1), tendo em vista que algumas delas são áreas residenciais e oferecem riscos aos moradores.

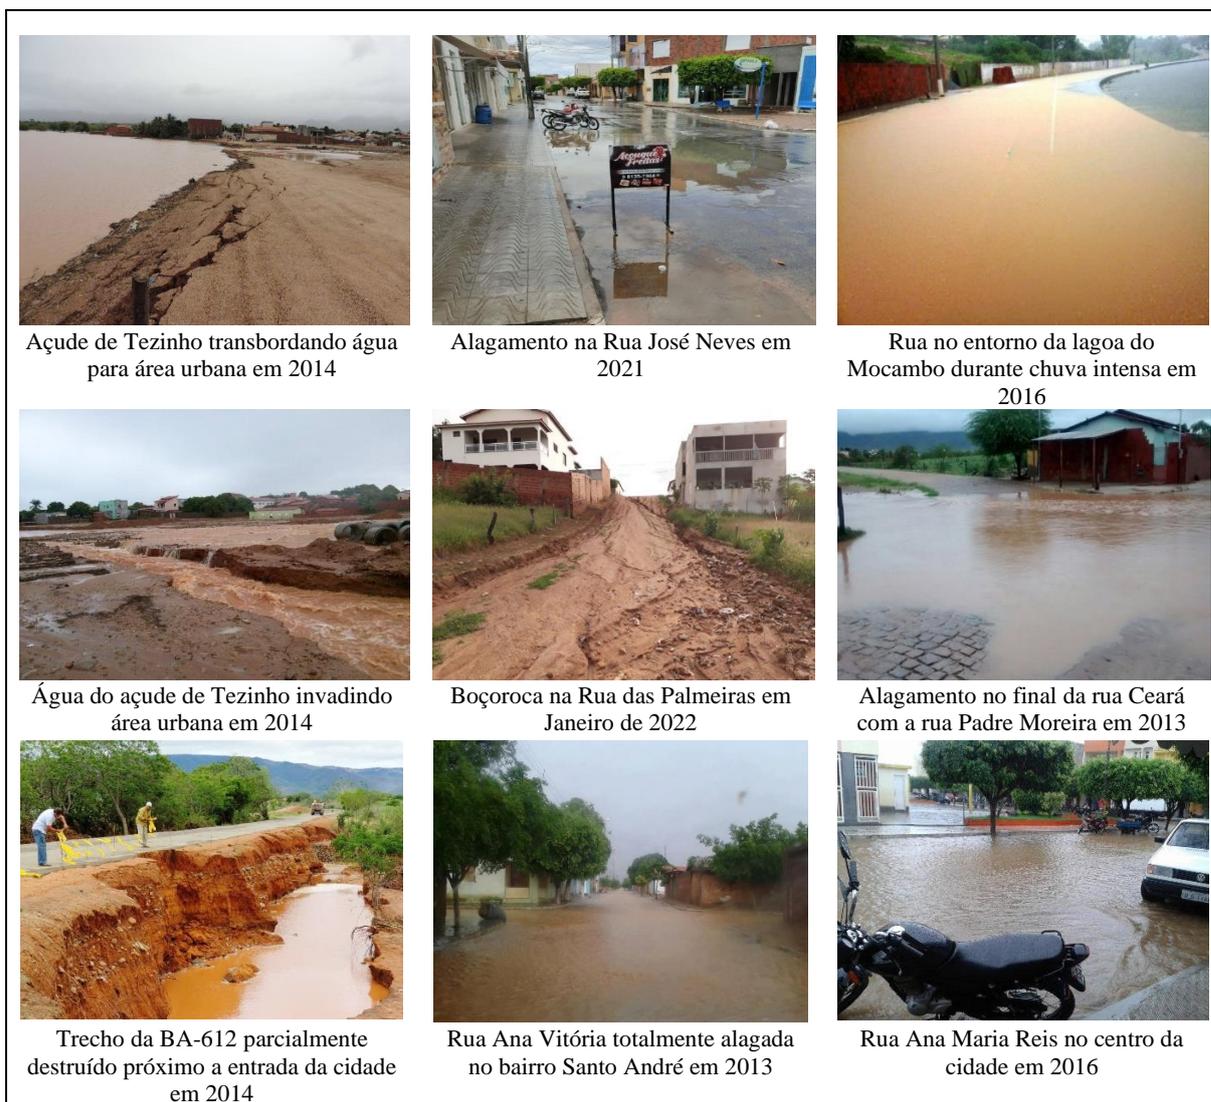
Painel 2 – Impactos das precipitações em Candiba entre 2012 e 2022.

Respectivamente, as imagens do Painel 2 evidenciam alguns cenários existentes na cidade. Os anos de 2013 e 2014 tiveram um grande volume de chuvas na região, isso pode ser observado nos reservatórios naturais da cidade totalmente cheios. No entanto, é possível observar os estragos causados pelas chuvas neste mesmo período. O ano de 2016 também

voltou a causar transtornos, houve alagamentos em algumas áreas do centro da cidade. Nos anos de 2021 e 2022, também, houve episódios de alagamentos e enxurradas em ruas não pavimentadas.

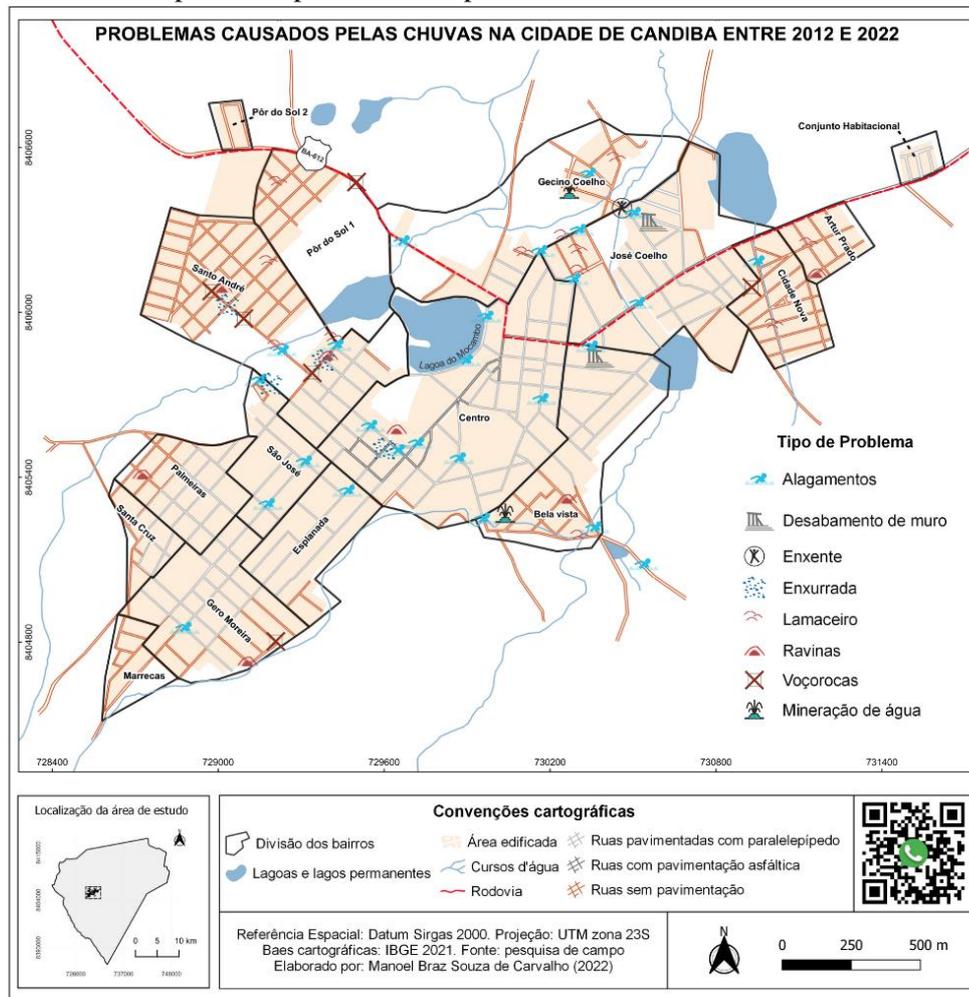
Mapa 5 – Mapeamento dos problemas relacionados as chuvas

No Mapa 5, fica visível que as áreas centrais da cidade são as menos afetadas e que as áreas mais baixas apresentam maiores problemas. O único ponto onde foi relatado enchente foi no encontro da Rua Ceará com a Rua Padre Moreira. Neste local, apesar de ser uma área com

sistema de drenagem, é possível encontrar outros problemas como alagamentos e enxurradas que invadem residências e causam danos materiais aos moradores. Vale ressaltar que o asfaltamento realizado no loteamento Doutor Juracy Alves aumentou ainda mais o escoamento superficial e o agravamento dos problemas neste local no ano de 2021, sobrecarregando o sistema de drenagem com as fortes chuvas.

No restante das áreas observadas, os lamaceiros são frequentes nas ruas que não apresentam pavimentação, como consequências, há registros de atoleiros e dificuldades de transitar nos locais que apresentam esse tipo de transtorno. Com chuvas prolongadas, a situação destes locais costuma gerar transtorno para os moradores.
