## **MEIO AMBIENTE NO CÓRREGO SANGRADOURO NA ÁREA URBANA DE CÁCERES-MT**

Nesse sentido, o objetivo dessa pesquisa foi realizar um diagnóstico ambiental do córrego Sangradouro, por meio da abordagem do Método VERAH (Vegetação, Erosão, Resíduos, Água e Habitação).

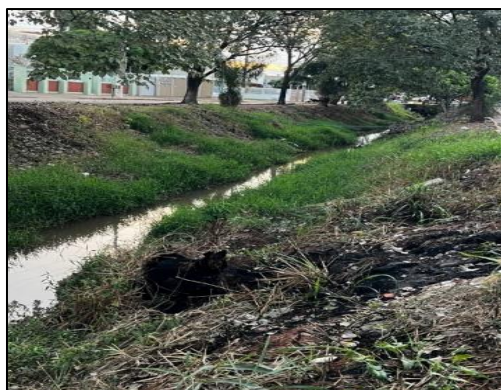
**Figura 01:** Margem do córrego Sangradouro

A falta de cobertura vegetal nessas regiões, figura 01, aliada ao não cumprimento das diretrizes descritas nas leis ambientais sobre a conservação da vegetação ao longo dos cursos d'água (vegetação ripária), auxilia significativamente no início dos mecanismos de deterioração do solo (erosão), resultando no surgimento de nascentes de águas subterrâneas, na sedimentação de ambientes aquáticos e em alterações na pureza da água.

Recomendam-se iniciativas governamentais para implantação de sistemas de tratamento da água do córrego, e reflorestamento da vegetação natural, como também o desenvolvimento da prática educacional ambiental em escolas, para que o córrego tenha mais visibilidade e mobilize a sociedade como um todo, visando assim garantir a qualidade do curso d'água, tendo em vista que Cáceres é um ponto turístico muito visitado e como moradora do município vejo como o mesmo ainda possui diversos problemas ambientais que podem ser resolvidos, pois o turismo é uma renda local e a melhora desses problemas ambientais irá trazer mais beleza para cidade e uma conscientização dos habitantes.

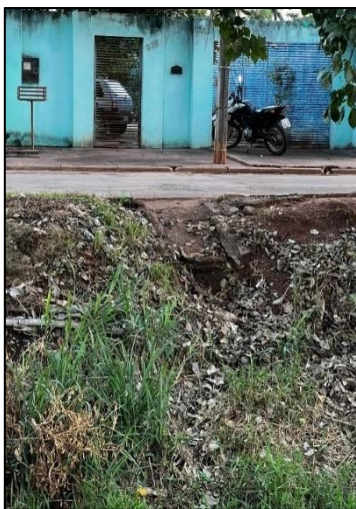
**Figura 02** Desbarrancamento do bueiro e Árvore com as Raízes expostas

O principal tipo de erosão no córrego é ocasionado por ações antrópicas, com desbarrancamentos nas margens e as chuvas o processo tem se intensificado, como observamos na figura 02 (A) Desbarrancamento do bueiro e (B) Árvore com as raízes expostas.

(A) Desbarrancamento do bueiro

(B) Árvore com Raízes expostas.

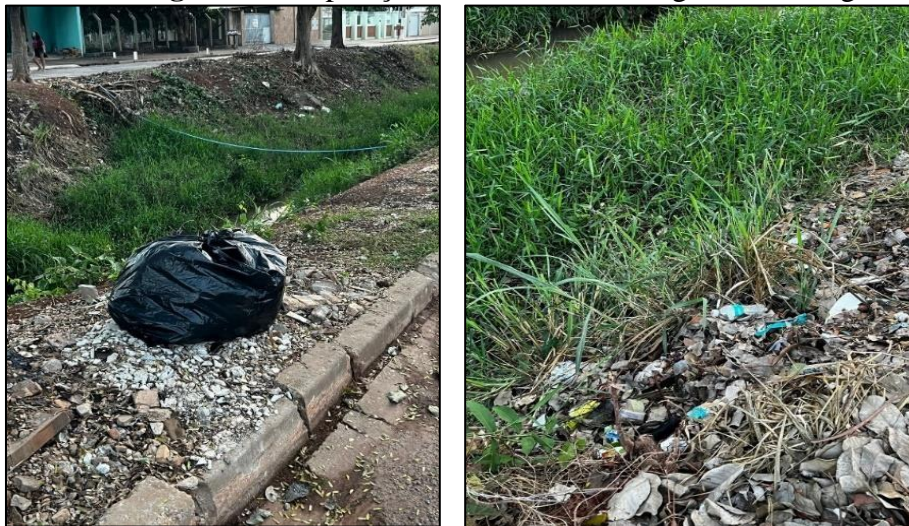
**Figura 03** Disposição de resíduos na margem do córrego

Quanto ao resíduo sólido, observou-se que os moradores e empresários residentes no local descartam os resíduos em sacos plásticos pretos e os colocam à margem do córrego Sangradouro, Figura 03 (A). Observou-se uma quantidade considerável de material biodegradável (como restos de comida), além da existência

de materiais como sacolas, garrafas pets, copos e papéis, como se pode verificar na Figura 03 (B). É importante destacar que, apesar de se ter os lixeiros identificados para segregação, os moradores não praticam a separação dos resíduos mesmo o município tendo a coleta seletiva implementada.

(A) Descarte de lixo incorreto

(B) Diversos resíduos sólidos

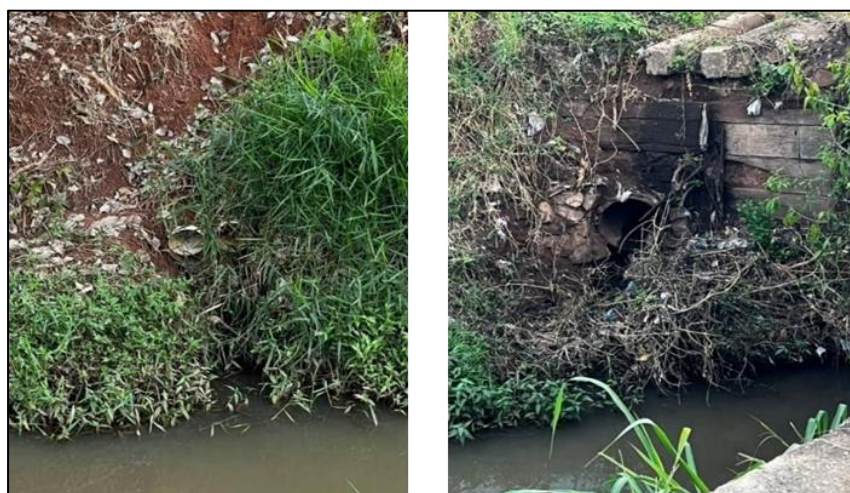
**Figura 04** Fontes de contaminação

Na Figura 4 (A e B) identificamos canalizações nas margens do córrego advindos de casas/ comércio para contaminação da água. Ou seja, todos os resíduos líquidos dos locais próximos deságuam no córrego.

(A) Canos fontes de contaminação

(B) Canalização de casas/comércios

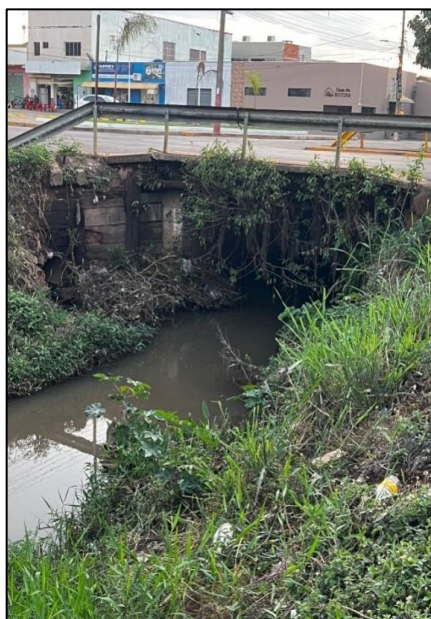
**Figura 05** Água do Córrego Sangradouro

Observou-se um odor advindo da água que é extremamente forte e com a cor bem escura, com claros sinais de oleosidade que ficam mais evidentes no decorrer do trajeto e na desembocadura na Baía do Malheiros no Rio Paraguai, como a Figura 05 (A) Água com tonalidade bem escura e (B) Oleosidade na água.

(A) Cor verde escuro/marrom, apresenta odor muito forte.  
16°03'59''S 57°40'50''W

(B) Oleosidade na água

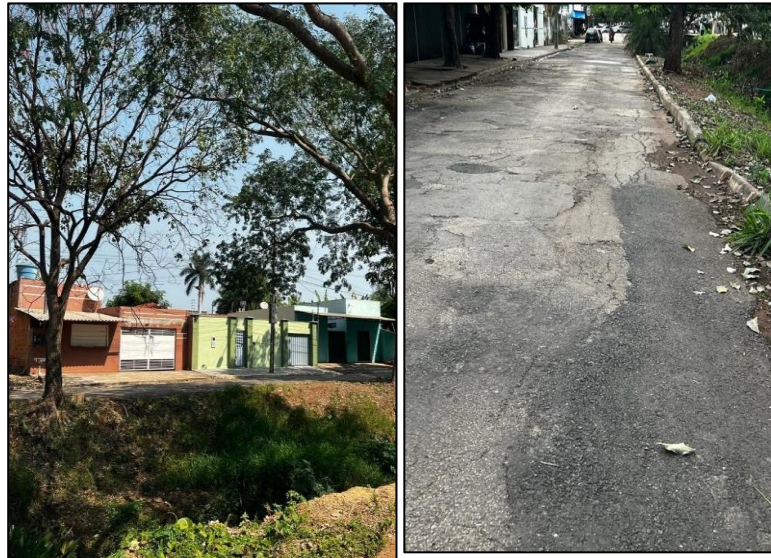
**Figura 06** Habitações na margem do córrego e destruição asfáltica.

residenciais são em sua maioria de alvenaria e piso térreo, como podemos observar na figura 06 (A) casas e comércios. Nota-se que as ruas já se encontram com indícios de destruição asfáltica, com várias rachaduras e nas margens em que se tem o meio-fio, eles já estão sendo “carregados” para dentro do córrego (B).

(A) Residências e comércios a margem do córrego.

(B) Destruição asfáltica

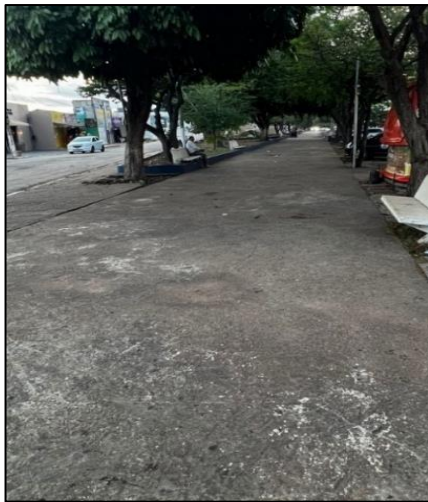
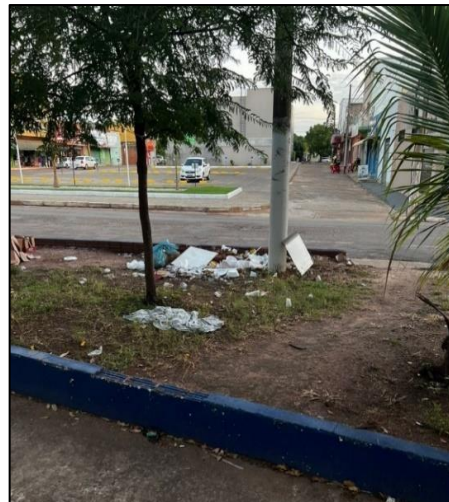
**Figura 07** Trajeto do Córrego Sangradouro canalizado com sinais de resíduos.

Na figura 07 (A) observamos o baixo curso do córrego em que foi realizada a construção de uma canalização, nesse percurso podemos perceber claros sinais de descarte inadequado do lixo (B), isso reflete como a população não tem uma educação ambiental, pois com as chuvas esse lixo tende a escorrer para os bueiros assim parando no córrego.

(A) Trajeto canalizado do córrego.

(B) Lixo com descarte inadequado

A não educação ambiental da população acarreta nesses tipos de poluição da paisagem do córrego, pois mesmo tendo algumas lixeiras no trajeto os habitantes não conseguem colocar o lixo no lixo, lixeiras essas que não se encontram em bom estado, precisando ser trocadas e colocar as que são para reciclagem.
