ANÁLISE DA EVOLUÇÃO DA PAISAGEM DA PRAIA DO ICARAÍ, CAUCAIA – CE, PÓS OBRAS DE RECUPERAÇÃO AMBIENTAL ATRAVÉS DO USO DE IMAGENS DO GOOGLE EARTH.

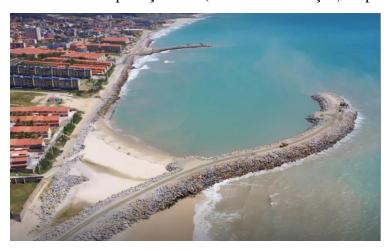
Figura 3 – Estrutura de proteção fixa (molhe de contenção) na praia de Icaraí, Ceará.

Em 2020 o município decreta situação de emergência e convoca um estudo para novo plano de contenção elaborado pelo Instituto Nacional de Pesquisas Hidroviárias Nacional de Pesquisas Hidroviárias – INPH. A partir dos estudos de modelagem matemática para a caracterização do clima anual de ondas no litoral, foi elaborado o projeto de proteção costeira. O projeto, que teve início em 2022, está atualmente sendo implementado no litoral de Caucaia, com três estruturas (molhes de contenção) prontas, de um total de 11 estruturas na linha de praia, com configuração senoidal ("S"), Pontes (2023).

Figura 3 utilizou-se o drone modelo DJI Mavic 2 Pro, no ano de 2022 no supracitado monitoramento.

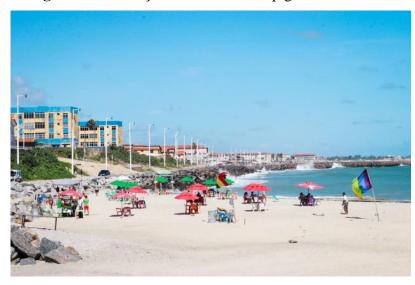
Figura 4 - Utilização das áreas dos espigões de Caucaia.

Os novos espaços configuram áreas de lazer, movimentação da economia local e proteção da linha de costa do ataque de ondas e do movimento das marés. É perceptível, que as

estruturas costeiras estão tendo impactos positivos e recuperando áreas perdidas para a erosão. Atualmente apenas três dos onze espigões estão prontos, além dos aterros também previstos no projeto. Podemos apontar como ponto negativo, um ano após a conclusão do terceiro espigão ainda não se tem previsão para a continuação do projeto.
