DIAGNÓSTICO DAS CONDIÇÕES AMBIENTAIS DE VOÇOROCA URBANA: UM CASO EM LIMITE MUNICIPAL

Matheus França Duarte da Silva ¹
Cenira Maria Lupinacci ²

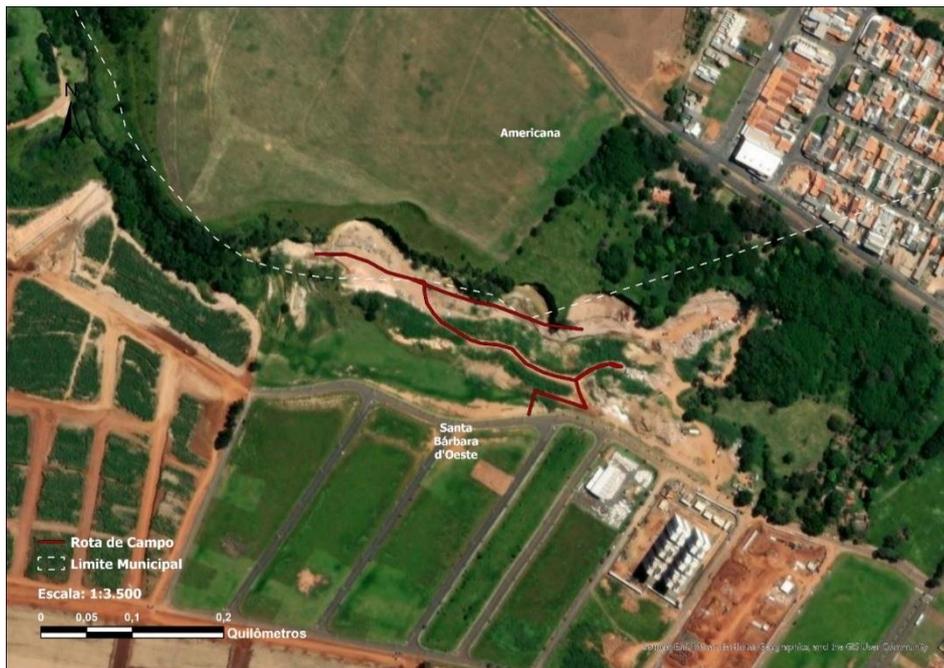
Figura 2 – Rota de Trabalho de Campo na área de estudo.

- d) Foram executados trabalhos de campo nos dias 13 de fevereiro de 2024, 20 de abril de 2024 e 30 de junho de 2024, para averiguar e validar a situação em que a área se encontra, conforme trajeto apresentado na figura 2.

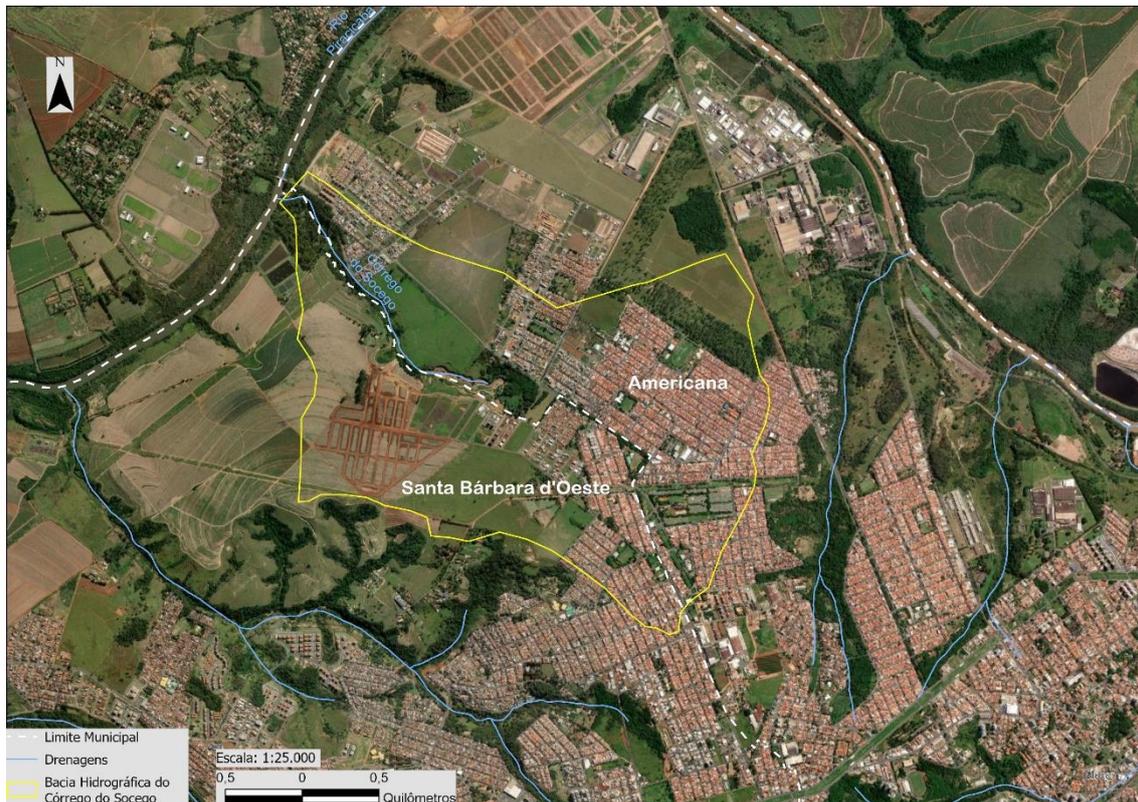
A bacia hidrográfica estudada é marcada por uma extensa área de escoamento acima da cabeceira, a qual, com o passar das últimas décadas, foi ocupada pela expansão urbana (Figura 3).

Figura 3 - Área da Bacia do Córrego do Socego, produzida a partir da base topográfica do IGC.

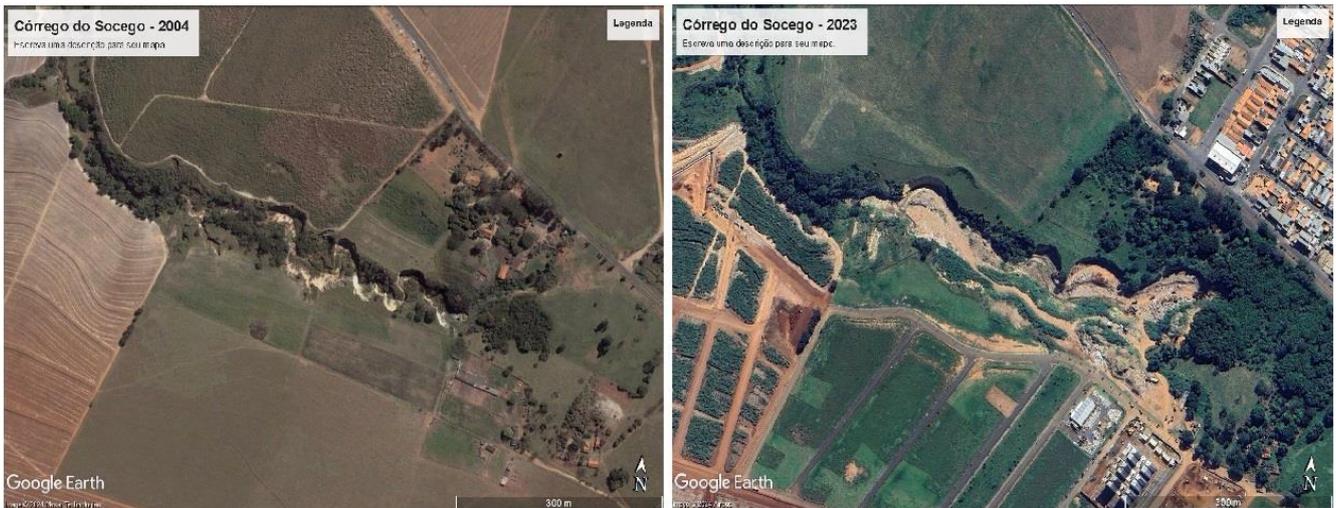
As imagens orbitais disponíveis no Google Earth Pro, evidenciam que em 2004 a voçoroca já existia. Com o passar das últimas duas décadas a urbanização aproximou-se da área e a presença antrópica tornou-se mais intensa e atuante no processo de esculturação do relevo (figura 4).

Figura 4 – Comparação do avanço das feições erosivas lineares ao longo dos anos de 2004 a 2023.

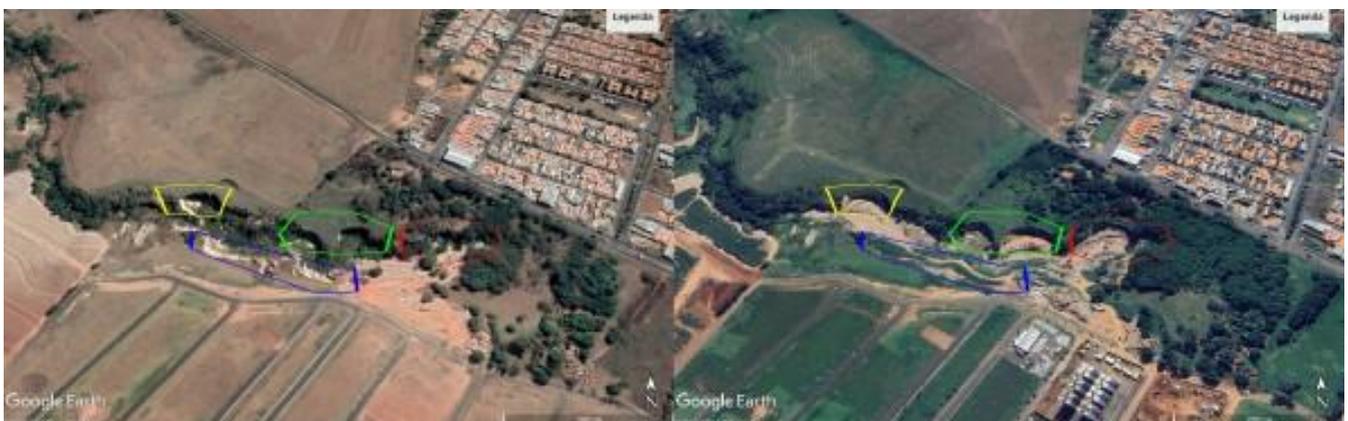
No ano de 2021 uma instituição de organização civil com interesse público de direito privado iniciou o processo de recuperação da área degradada. Apesar disso, as feições erosivas continuam avançando e aumentando sendo potencializadas pela antropomorfização do relevo (figura 5).

Figura 5 – Comparação dos avanços e modificações antrópicas das feições erosivas nos anos de 2021 (a esquerda) e 2023 (a direita). Os polígonos sobrepostos a imagem buscam demonstrar a evolução dos taludes erosivos. No polígono azul a alteração se deve ao soterramento e construção de uma via de acesso.

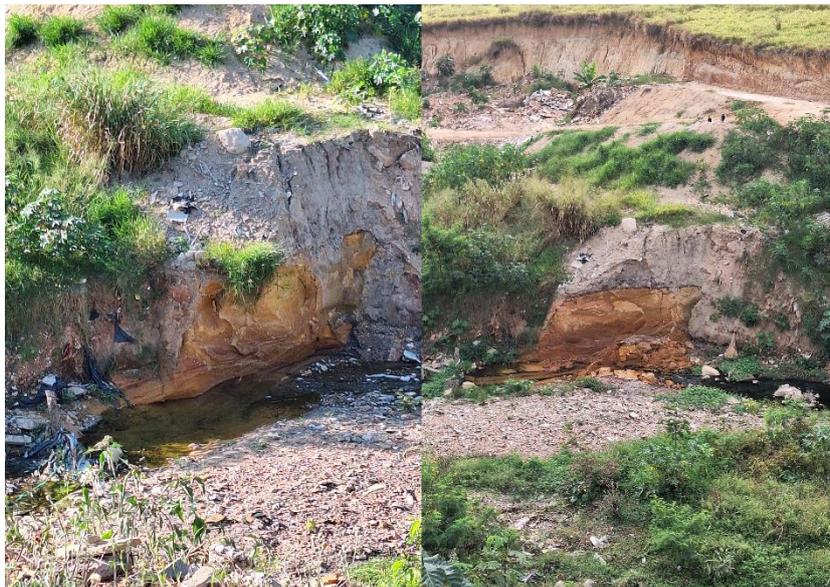
Para validação das informações obtidas com base nas pesquisas, os trabalhos de campo realizados em 3 diferentes datas, evidenciaram a evolução das feições erosivas e o aumento da antropomorfização, revelando que o processo de degradação está mais acentuado que o processo de recuperação. O solapamento das bases dos taludes erosivos (Figuras 6 e 7) indica que a evolução da área ocupada pela voçoroca encontra-se em pleno processo de expansão.

Figura 6 – Solapamento da base de talude a beira do Córrego do Socego (margem direita).

Registros em campo nos dias: 20/04/24 (a esquerda) – 30/06/24 (a direita)

Os dados obtidos com as imagens orbitais e em campo, demonstram a antropomorfização do relevo. Marcado pelo avanço da voçoroca em ambas as vertentes, aproximando-se da malha viária urbana, estando a menos de 100 metros das vias de acesso. Desta forma, há necessidade de ações mais efetivas no processo de recuperação da área, visto a proximidade das habitações, assim como a previsão de novas ocupações, segundo os planos diretores dos municípios.

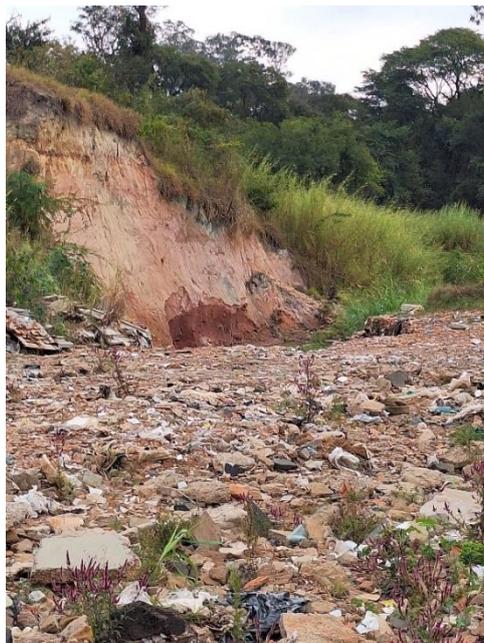
Figura 7 – Solapamento da base de talude na margem do Córrego do Socego (margem esquerda).

Registro em campo no dia 30/06/2024.

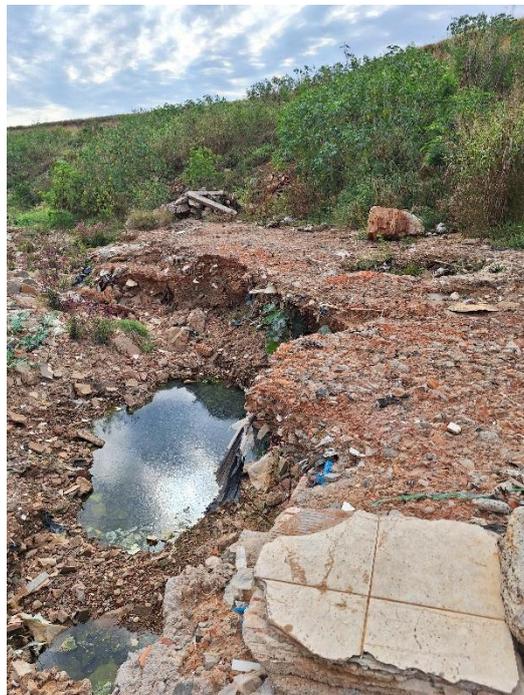
A estratégia utilizada para uma pseudo recuperação da área da voçoroca tem sido o depósito de resíduos sólidos de classe A (solo, materiais cerâmicos, tijolos, azulejos, blocos, telhas de barro/concreto, placas de revestimento, argamassa, concreto e gesso) e classe B (papel/papelão, plástico, metais, vidros, madeira de construção/podas e sofás/espuma), segundo informações da INPRRES (https://www.inprres.org.br/residuos_classe.php).

Contudo, o depósito de tais resíduos tem alterado significativamente tanto o curso do rio, como enterrado certos trechos (Figura 8). Assim, pode-se afirmar que os resíduos, que deveriam recuperar a área, tem provocado alterações na drenagem fluvial de forma irremediável.

Figura 8 – Erosão de aterro. Afloramento de águas subsuperficial.
Registro em campo no dia 30/06/2024.
