## **O USO DE DEGRAUS DE SEDIMENTOS COMO ESTRATÉGIA SUSTENTÁVEL PARA A RECUPERAÇÃO E CONTENÇÃO DA EROSÃO NA VOÇOROCA DO ALBINO, BRASIL NOVO – AMAZÔNIA CENTRO ORIENTAL**

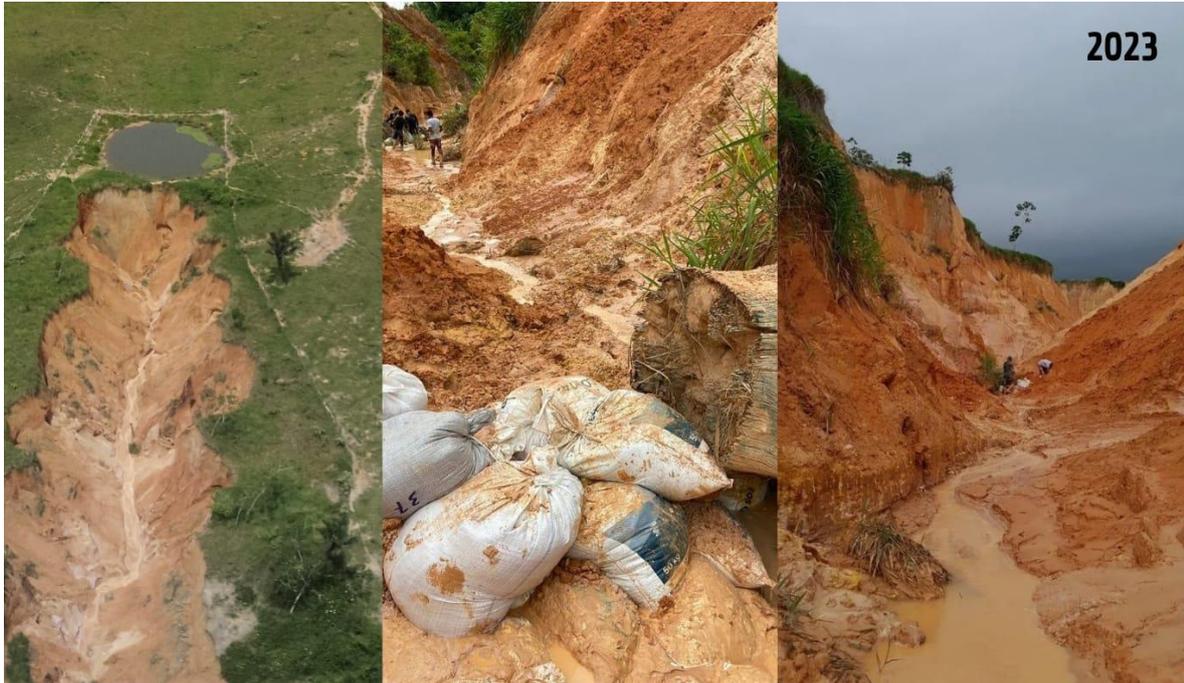
Figura 1: Imagens referentes ao trabalho e resultados no ano de 2023.

Com o processo de recuperação da voçoroca da microbacia do Rio Tucuuruí, os sacos de fibras com forro preenchido com sedimento é uma técnica eficaz para controlar a erosão do solo em encostas íngremes, onde a vegetação natural foi removida. Eles ajudam a reduzir a velocidade da água que escoar pela encosta, permitindo que o sedimento seja retido e a água seja absorvida pelo solo. Veja na figura 1, abaixo:

Ao criar degraus com sacos de fibras, foi possível diminuir a quantidade de sedimentos levados pelo escoamento superficial que desce pela encosta, diminuindo e contendo processo erosivo. Além disso, os degraus de sedimentos ajudam na retenção do solo, possibilitando o crescimento de vegetação e promovendo a recuperação da área degradada. Essa técnica promove a restauração de ecossistemas degradados, contribuindo para a recuperação da biodiversidade e para a estabilização do solo.

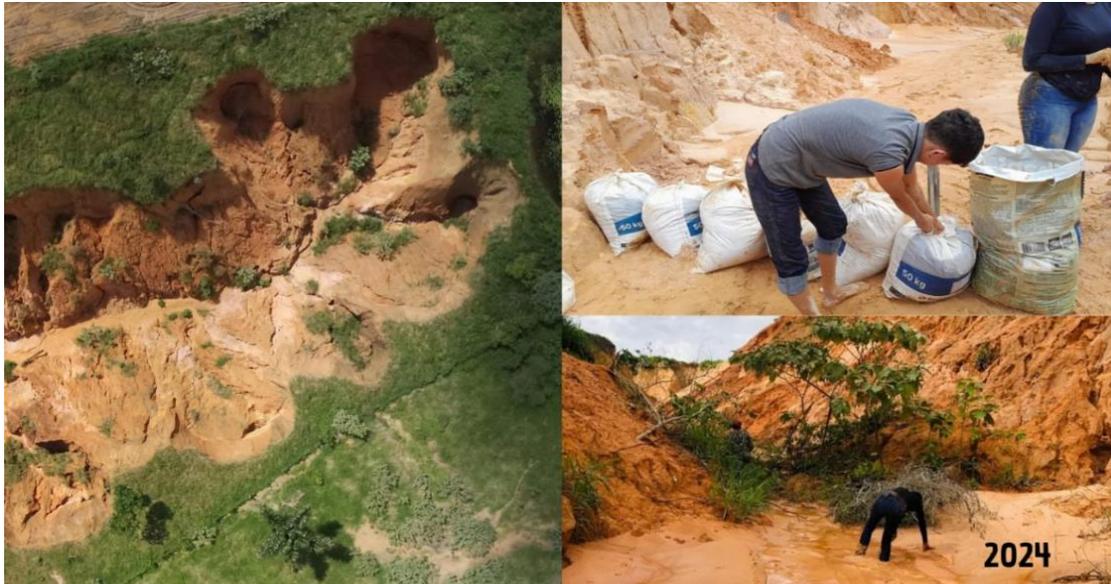
Figura 2: Imagens referentes ao trabalho e resultados no ano de 2024.

A imagem a seguir irá destacar o depois da execução da restauração demonstrando os resultados obtidos após a aplicação das práticas propostas. Esse recurso visual vai ajudar a compreender o espaço físico do local e as transformações que ocorreram durante o processo de recuperação.

As imagens mostram a evolução da área ao longo do processo de recuperação. Essa representação visual é fundamental para ilustrar a eficácia das intervenções realizadas e para demonstrar o progresso na estabilização da área degradada.

Destacando a implementação dos degraus de sedimentos, sendo uma medida de contenção, evidenciando as mudanças que aconteceram durante o período de restauração. A partir das imagens que ilustram o processo de recuperação da área degradada pela voçoroca na microbacia do Rio Tucuruí, é possível observar a eficácia das ações de restauração e manejo adotadas. Na imagem inicial, a ausência significativa de vegetação revela o impacto severo da erosão, com o solo exposto e a perda da cobertura vegetal natural. Já na imagem subsequente, observa-se um aumento significativo na cobertura vegetal, indicando a recuperação progressiva do local.

Essa mudança visual evidencia o papel fundamental da vegetação e do manejo adequado do solo na recuperação de áreas degradadas pela voçoroca. A presença de vegetação contribui para estabilizar o solo, reduzir a erosão e promover a regeneração do geossistema local. Dessa forma, as imagens fornecem uma conclusão clara: as práticas de recuperação adotadas estão contribuindo positivamente para a restauração da área afetada pela voçoroca, demonstrando que a intervenção humana pode desempenhar um papel crucial na reversão dos danos causados pela erosão e na promoção da sustentabilidade ambiental na microbacia do Rio Tucuruí.
